# Ekspertyza przez oględziny pod kątem mechanicznym

Urządzenie	Żuraw wypadowy 30/5 t
Nr rejestracyjny UDT	32-06-001124
Nr inwentaryzacyjny	642 - 4
Data produkcji	1955

## Ekspertyza przez oględziny pod kątem elektrycznym

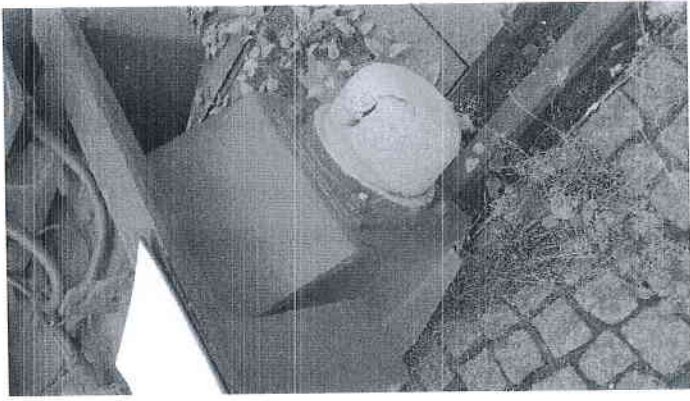
1.1 Odboje gumowe na wózkach jazdy żurawia do wymiany. Guma na odbojach jest spękana, pęknięcia po kolizji.

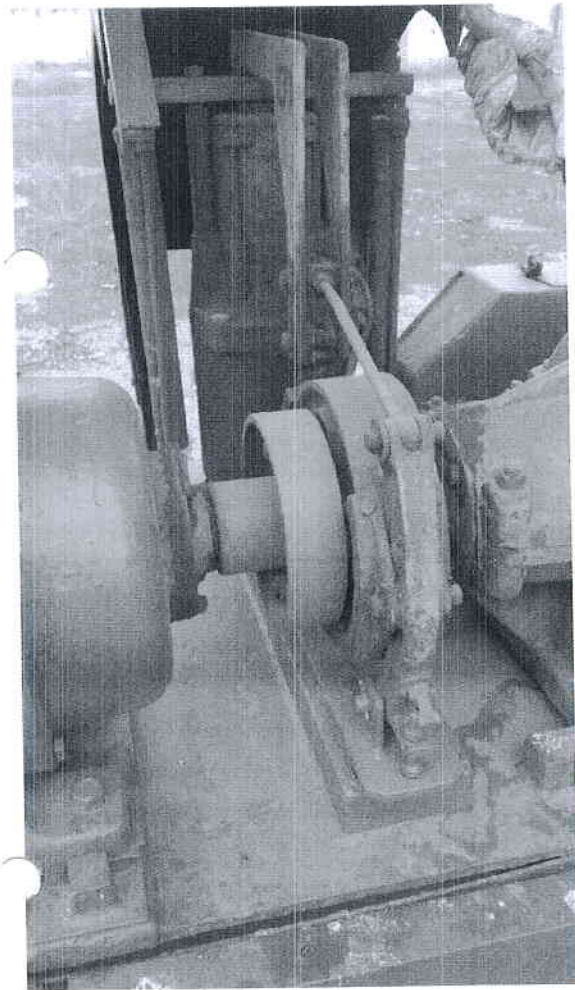
1.2 Do regeneracji układy hamulcowe. Wyciek oleju ze zwalniaków. Zwalniaki przed dopuszczeniem do dalszej eksploatacji powinny być zregenerowane oraz wykonany test y zgodnie z kartą producenta.

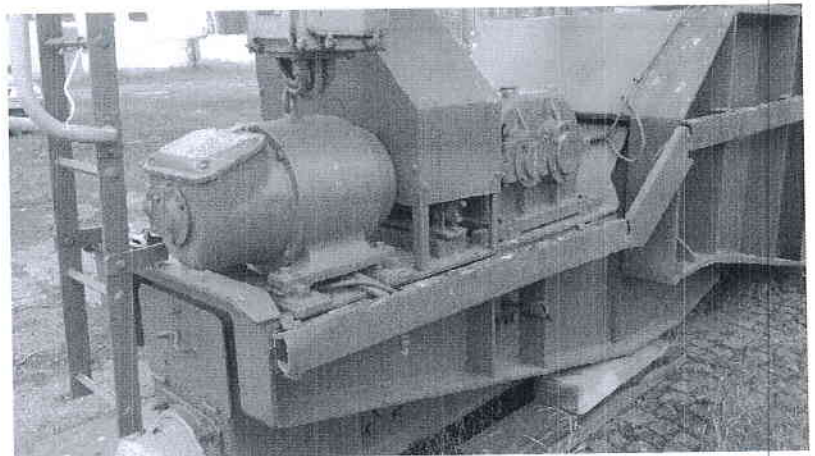
1.3 Do regeneracji układ hamulców sztorowych. Niesprawne hamulce, żuraw zabezpieczony za pomocą drewnianych klinów.

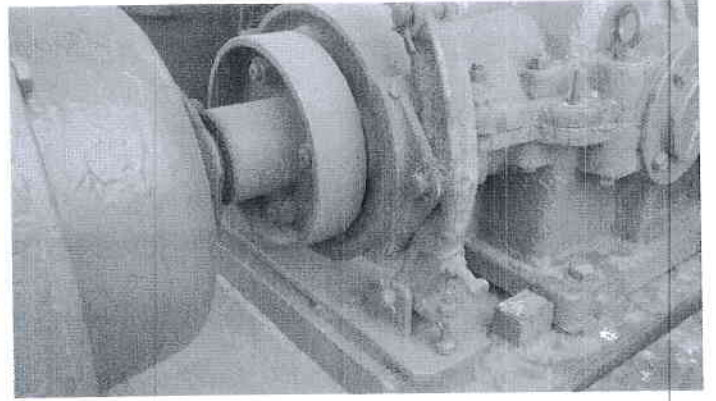
1.5 Zużyte elementy gumowe w sprzęgłach kołowych. Do wymiany wkładki oraz kontrola centrowania silnika względem przekładni. Brak możliwości wykonania zdjęcia. Luzy wyczuwalne przy wymuszeniu obrotu ręką.

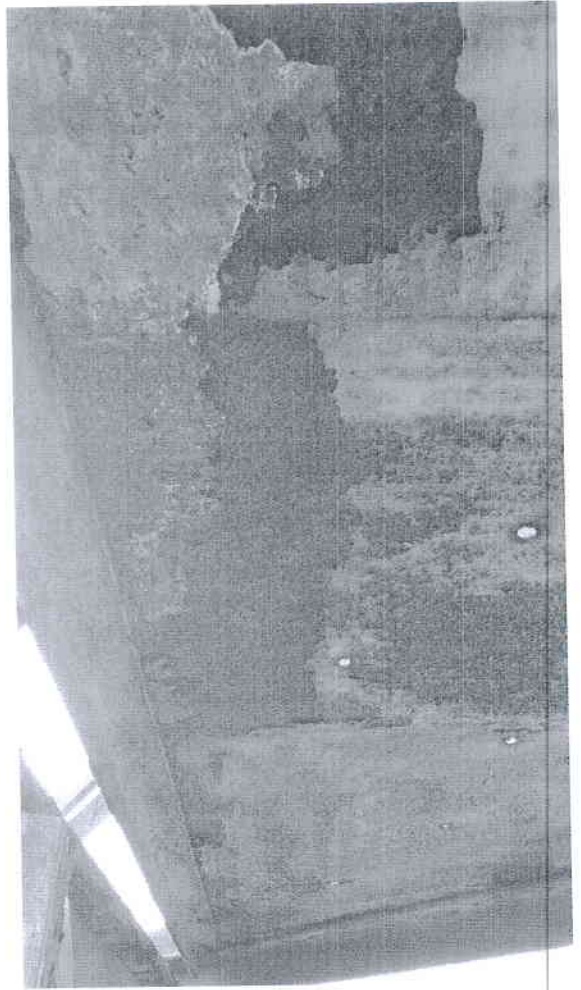
2.2 Ogniska korozji na powierzchniach płaskich konstrukcji, łączeniach przy nakładkach nitowanych, połączeniach kołnierzowych oraz podestach dostępowych. Konstrukcja wymaga renowacji malarskich szczególnie w miejscach połączeń konstrukcji.

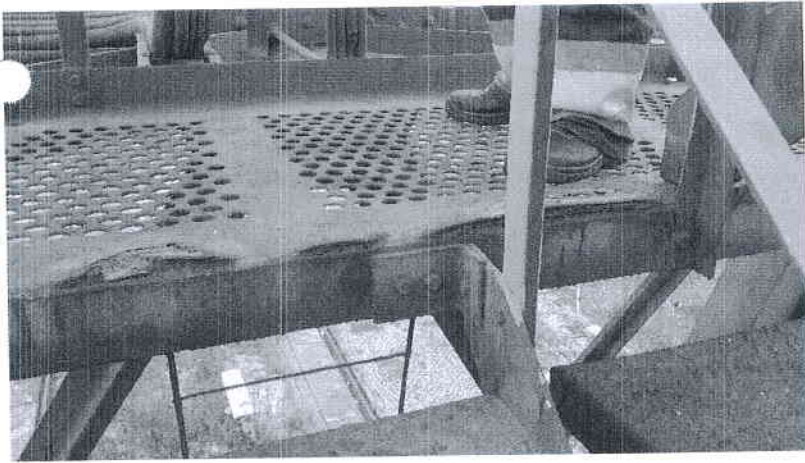
2.3 Podesty dostępowe i robocze – niektóre z blach na podestach wymagają wymiany.

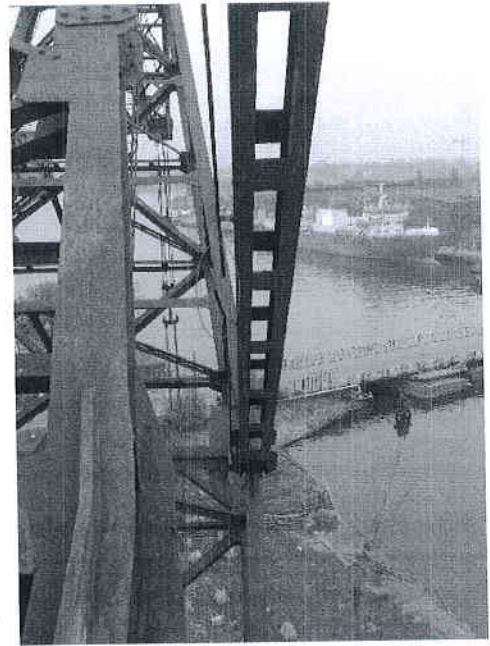
2.4 Rozłączone przewody smarne od sworzni mechanizmu wypadowego. Nieznany stan sworzni pracujących bez smarowania.

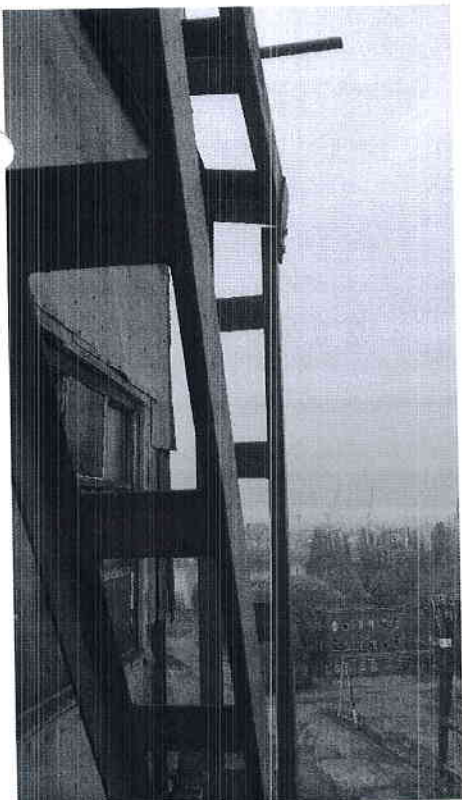
2.5 Uszkodzenia konstrukcji w rejonie maszynowni. Widoczne wygięcia konstrukcji po kolizji z innym żurawiem. Należy wyprostować konstrukcje przywracając wytrzymałość konstrukcyjną przewidzianą przez producenta oraz przykręcić elementy które już wymieniono.

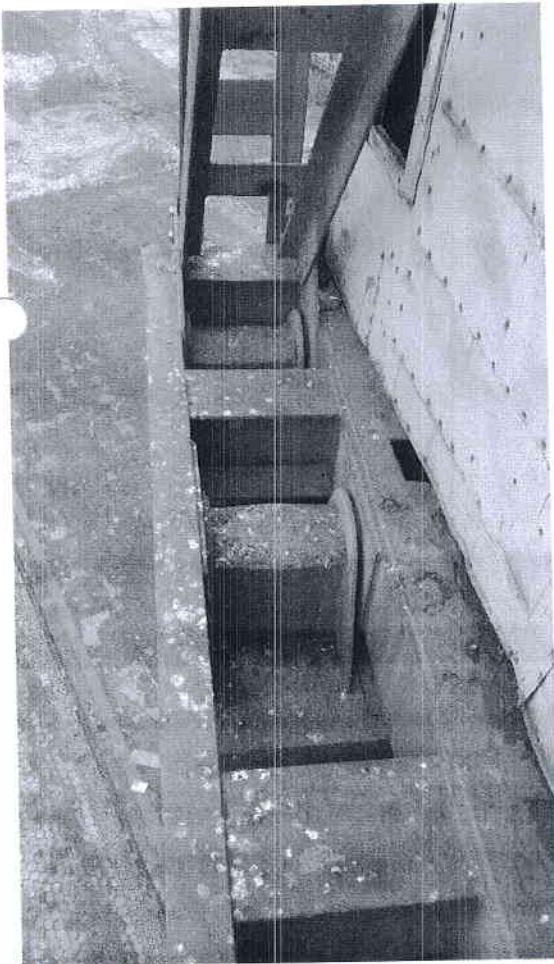
2.6 Stała przeciwwaga (podwieszana). Widoczne odkształcenia na uszach, spowodowane korozją oraz rozsadzaniem przez lód. Stan możliwy do określenia po usunięciu nieznanego szczeliwa.

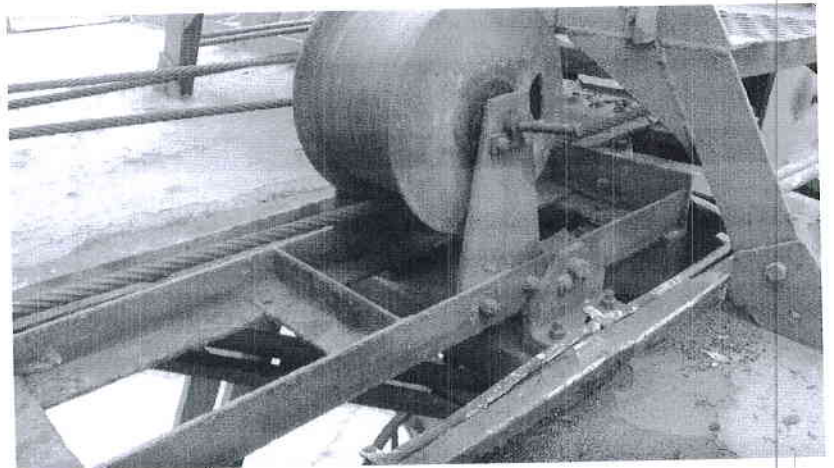
3.1 Zły stan techniczny, może nie działać. Konieczna naprawa i kalibracja systemu.

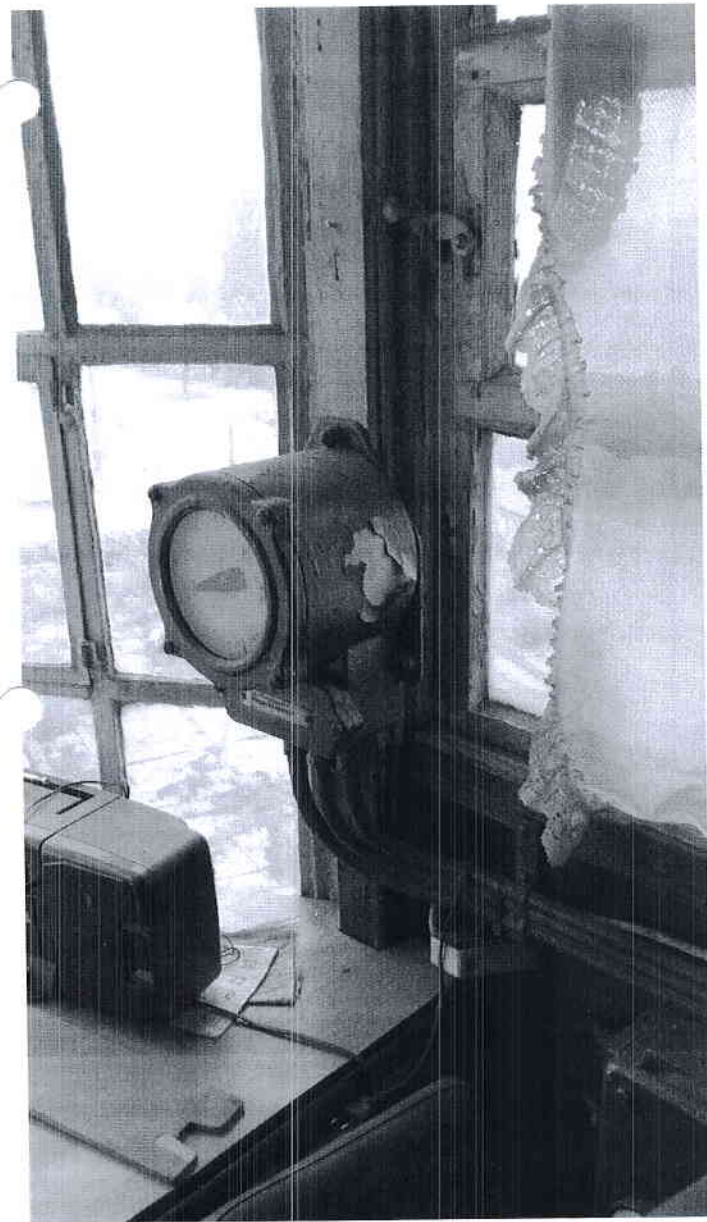
3.2 Urządzenie wskazujące. Kontrola urządzenia wskazującego, ewentualna jego kalibracja.

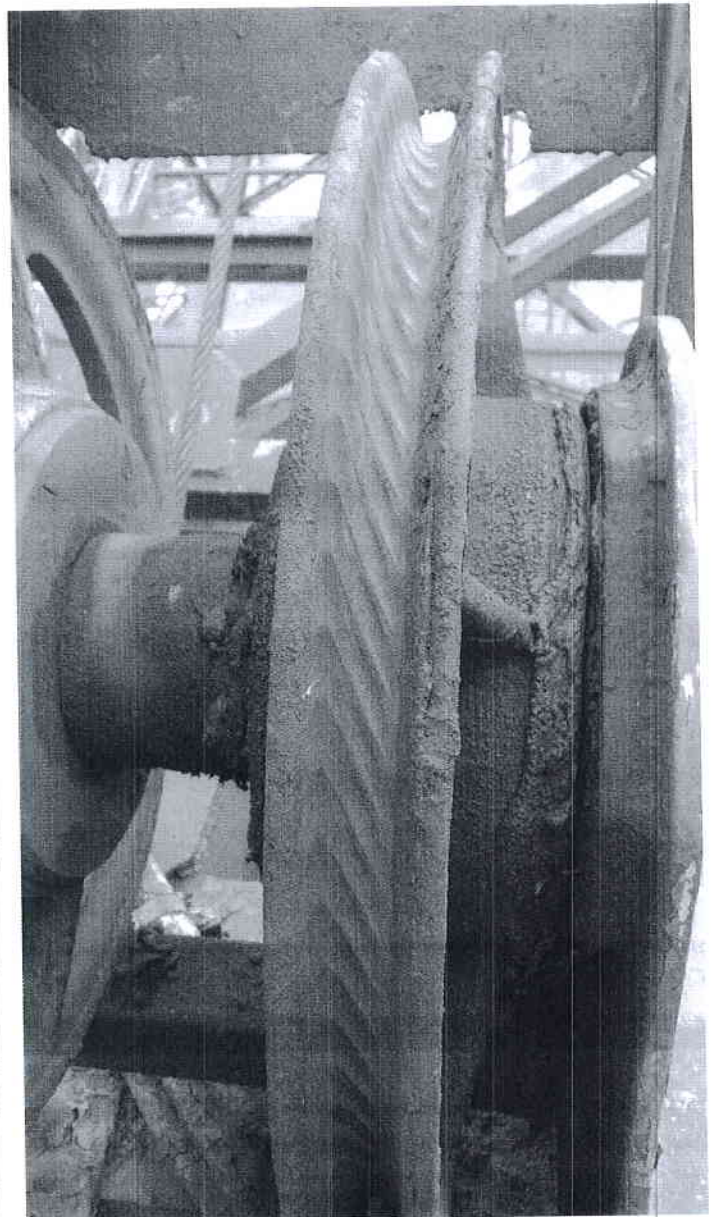
4.1 Zużyte koła linowe. Koła linowe w tym stanie nie mogą być dopuszczone do dalszej eksploatacji. Bezwzględnie należy poddać je regeneracji lub wymienić na nowe.

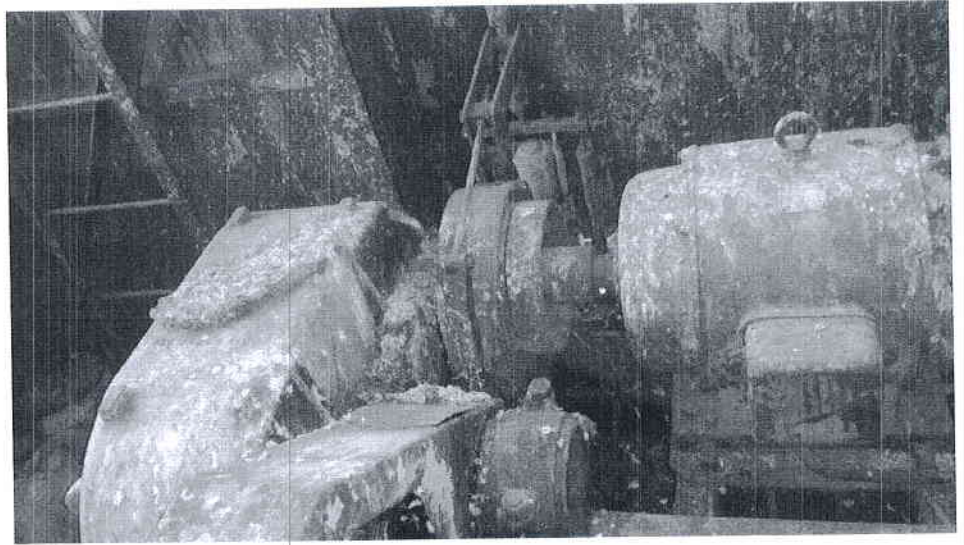
4.2 Hamulce wciągarek. Wycieki oleju ze zwalniaków, Zwalniaki przed dopuszczeniem do dalszej eksploatacji powinny być zregenerowane oraz wykonany test y zgodnie z kartą producenta. Układy hamulcowe kwalifikują się do naprawy.

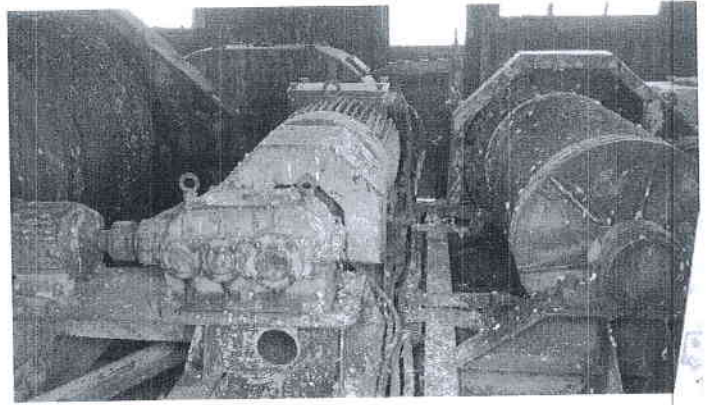
4.3 Pomocnicze napędy wciągarek. Nieznany stan sprzęgieł elektromagnetycznych. Weryfikacja i określenie stanu możliwe po ich demontażu.

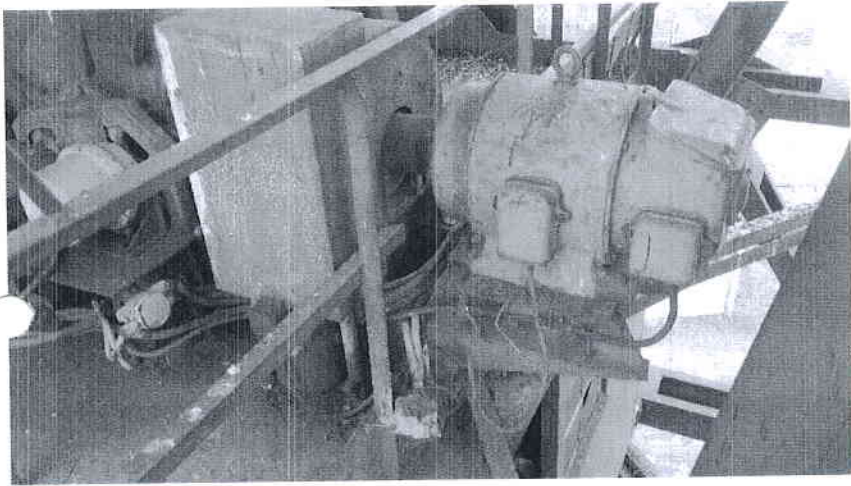
6.1 Układ hamulcowy do regeneracji. Zwalniak przed dopuszczeniem do dalszej eksploatacji powinien być zregenerowany oraz wykonany test y zgodnie z kartą producenta.

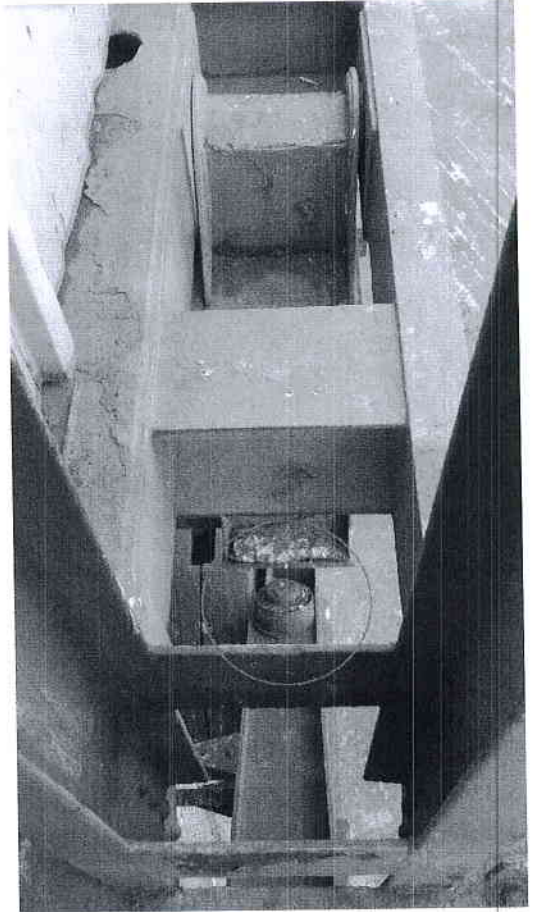
6.2 Uszkodzony odbój na ramieniu przeciwwagi.

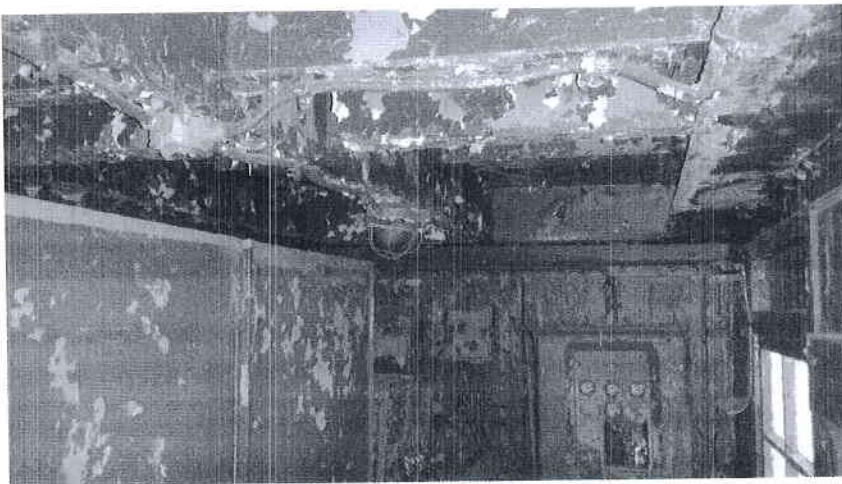
7.1 Pomieszczenie rozdzielni elektrycznej. Fatalny stan techniczny. Odpadająca farba ścian, sufitu. Konieczne usunięcie odpadającej powłoki farby, malowanie.

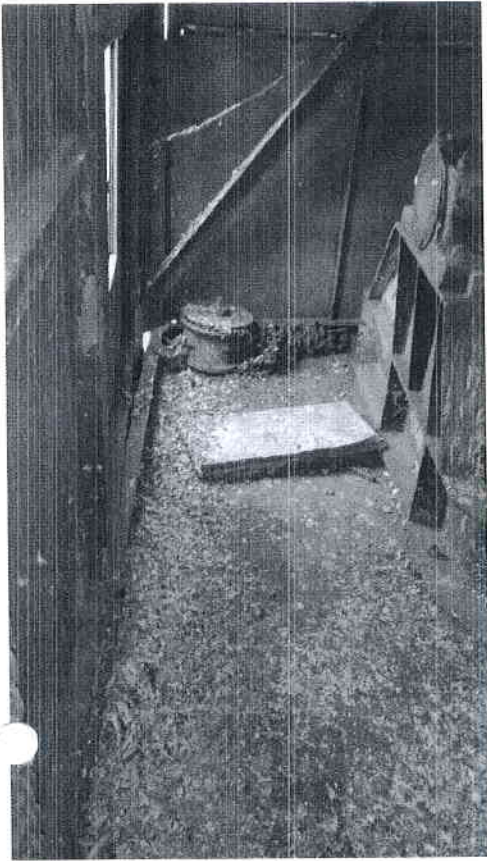
7.2 Maszynownia. Rozpadająca się drewniana konstrukcja wymaga praktycznie kompletnej odbudowy. Podczas próby otworzenia drzwi przesuwnych do pomieszczenia górna szyna prowadząca wraz z wkrętami odpadła od spróchniałych desek. W maszynowni zalega gruba warstwa ptasich odchówóó które agresywnie wpływają na sprzęt.

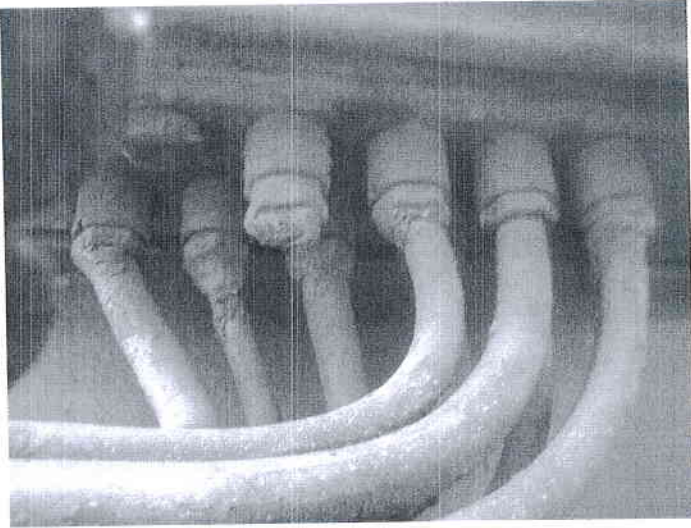
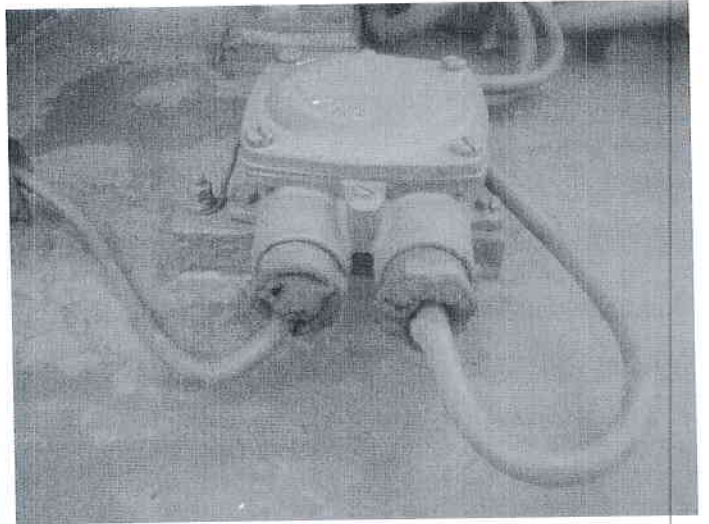
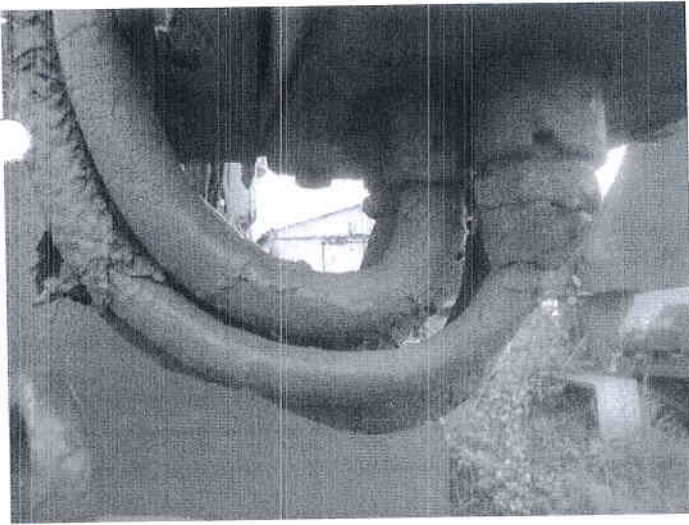
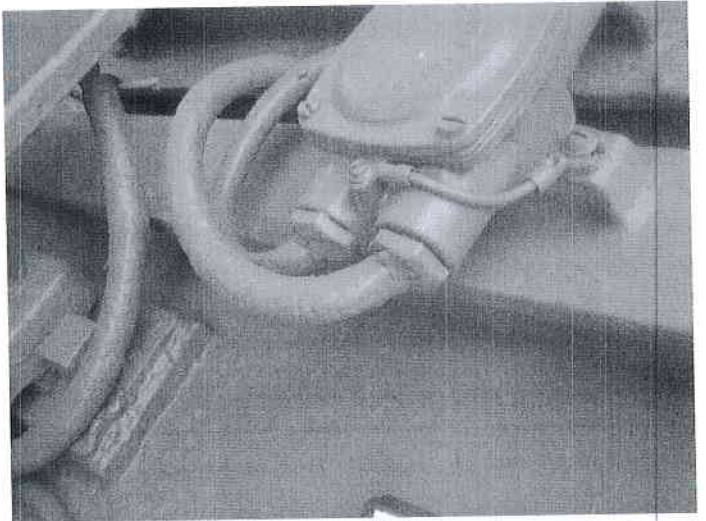
- 2.1 dławice uszczelnione nieznanym lepiszczem
- 2.2 maszynownia zanieczyszczona ptasimi odchodami
- 2.3 skorodowany oplot kabli
- 2.4 brak silnika pomocniczego obrotu
- 2.5 brak styku ochronnego w dołożonym gnieździe
- 2.6 spękana izolacja kabli oraz odłączone kable
- 2.7 wiatromierz zatarty (nie kręci się)
- 2.8 brak zaślepek w niektórych wyłącznikach krańcowych bramek bezpieczeństwa
- 2.9 pęknięta obudowa balastu(dławik, kondensator) od lampy roboczej pod kabiną operatora
- 2.10 zablokowany wyłącznik przeciążeniowy
- 2.11 brak szczotek uziemiających, a także uchwytów do tych szczotek
- 2.12 wszechobecna rdza w kanale szyno przewodów
- 2.13 korozja w rezystorach i rozdzielnicach
- 2.14 pęknięty izolator odciągowy od naciągu jednego szyno przewodu
- 2.15 krzywe pierścienie ślizgowe obrotu

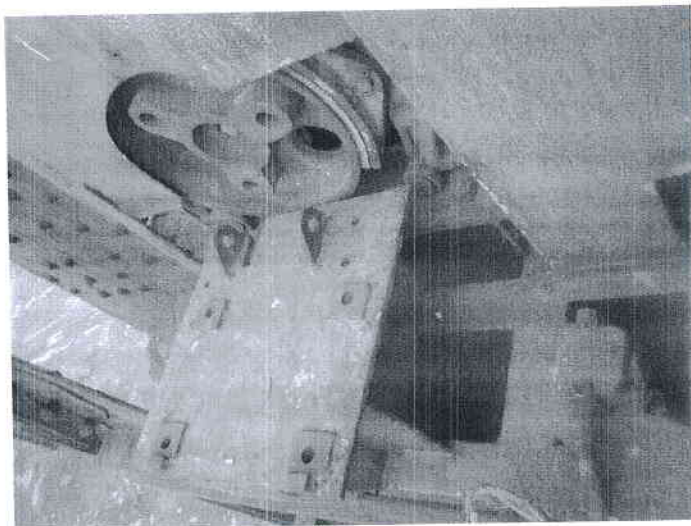
2.4

Próba nie została wykonana z powodu braku możliwości podłączenia zasilania. Co wynika ze zdemontowanego pomocniczego silnika obrotu, wielu wiszących i niepodłączonych kabli, a także z pękniętego odciągowego izolatora od szyno przewodu i złego stanu technicznego rezystorów, współpracujących z silnikami.
