Ekspertyza przez oględziny pod kątem mechanicznym

Urządzenie	Żuraw wypadowy 30/5 t
Nr rejestracyjny UDT	32-06-001124
Nr inwentaryzacyjny	642 -4
Data produkcji	1955

Ekspertyza przez oględziny pod kątem elektrycznym

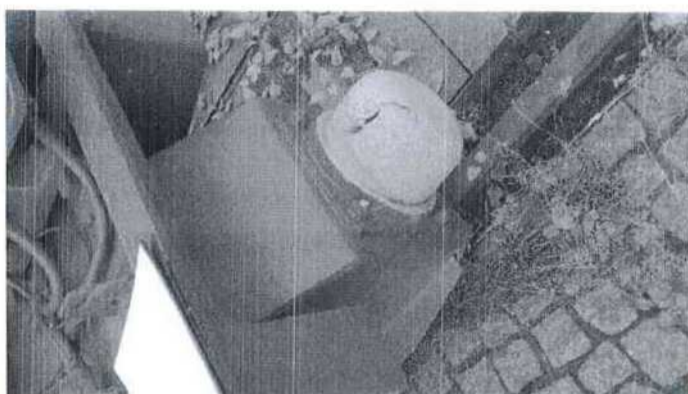
- 1.1 Odboje gumowe na wózkach jazdy żurawia do wymiany. Guma na odbojach jest spękana, pęknięcia po kolizji.
- 1.2 Do regeneracji układy hamulcowe. Wyciek oleju ze zwalniaków. Zwalniaki przed dopuszczeniem do dalszej eksploatacji powinny być zregenerowane oraz wykonany test y zgodnie z kartą producenta.

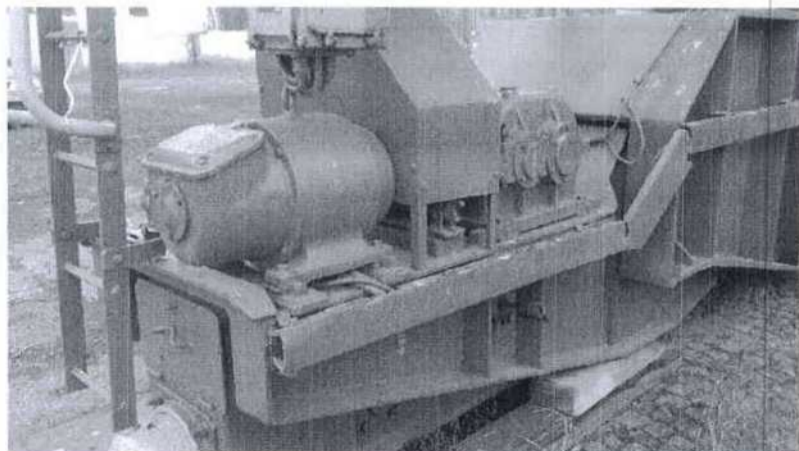
- 1.3 Do regeneracji układ hamulców sztormowych. Niesprawne hamulce, żuraw zabezpieczony za pomocą drewnianych klinów.
- 1.4 Luzy w osadzeniach kół zębatych przekładni otwartych. Otwory w których osadzone są osie kół są rozbite. Stan osi możliwy do sprawdzenia po ich demontażu i dokonaniu pomiarów. Niektóre z kół zębatych wykazują graniczne zużycie.

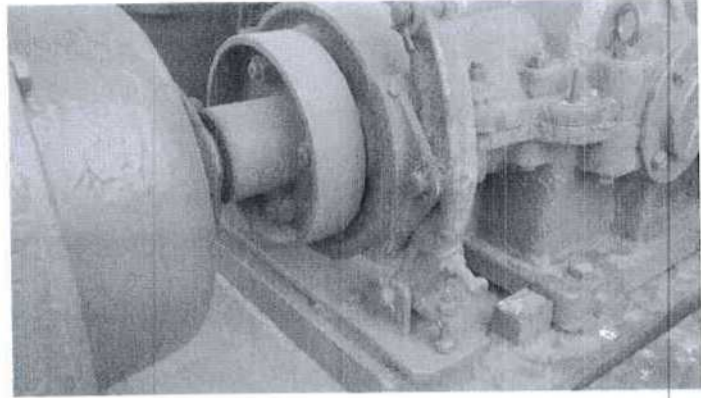
- 1.5 Zużyte elementy gumowe w sprzęgłach kołowych. Do wymiany wkładki oraz kontrola centrowania silnika względem przekładni. Brak możliwości wykonania zdjęcia. Luzy wyczuwalne przy wymuszeniu obrotu ręką.

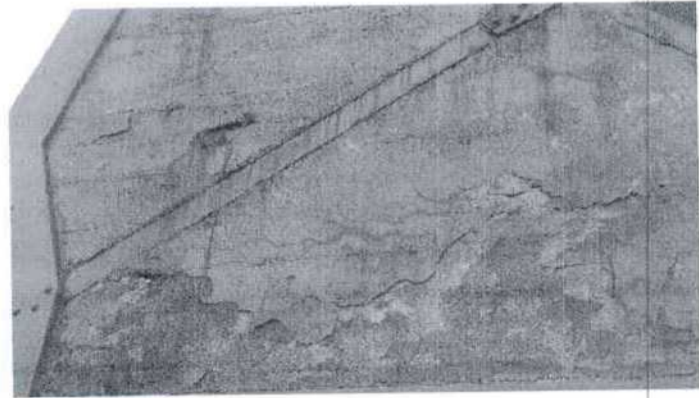
2.
1

- 2.1 Popękane obciążenia betonowe. Konieczne wzmocnienie przed dalszym ich rozpadaniem.
- 2.2 Ogniska korozji na powierzchniach płaskich konstrukcji, łączeniach przy nakładkach nitowanych, połączeniach kołnierзовych oraz podestach dostępowych. Konstrukcja wymaga renowacji malarskich szczególnie w miejscach połączeń konstrukcji.

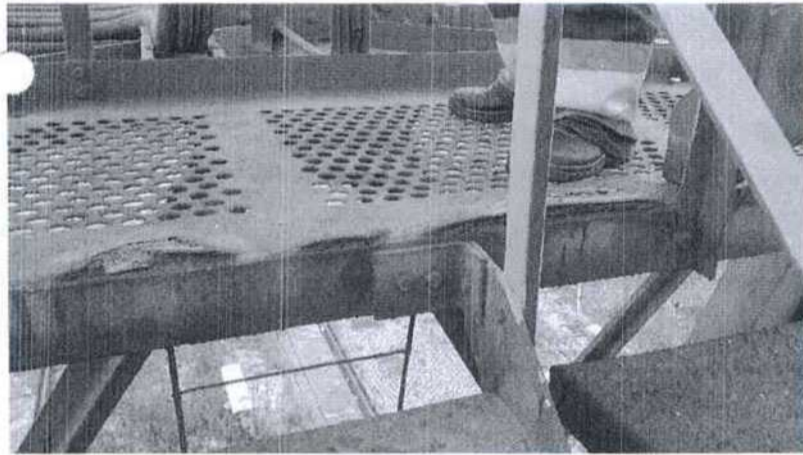
- 2.3 Podesty dostępne i robocze - niektóre z blach na podestach wymagają wymiany.
- 2.4 Rozłączone przewody smarne od sworzni mechanizmu wypadowego. Nieznany stan sworzni pracujących bez smarowania.

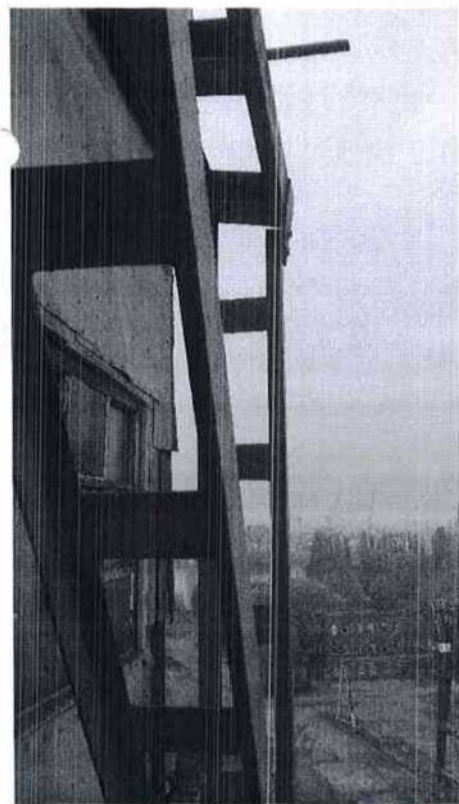
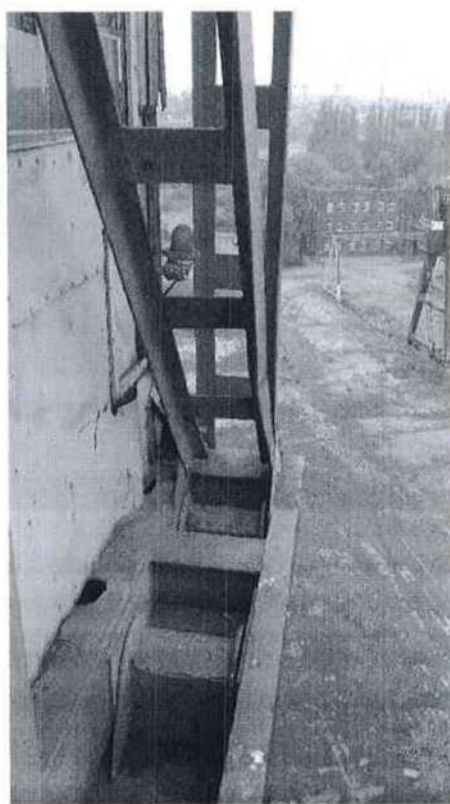
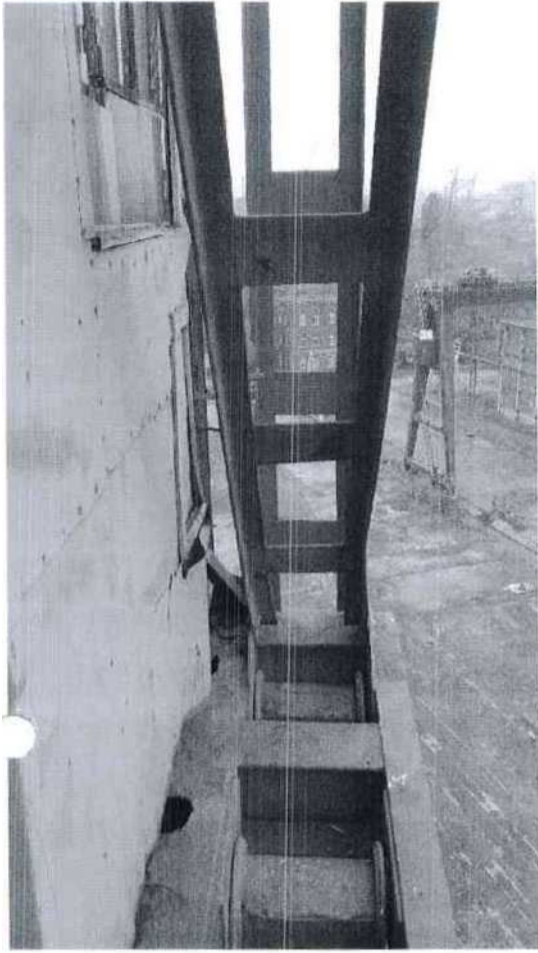
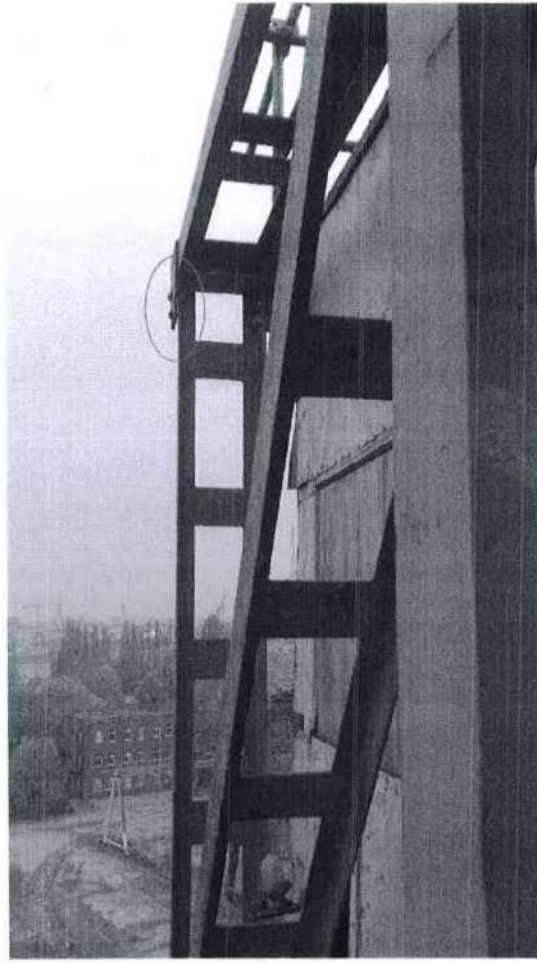
- 2.5 Uszkodzenia konstrukcji w rejonie maszynowni. Widoczne wygięcia konstrukcji po kolizji z innym żurawiem. Należy wyprostować konstrukcje przywracając wytrzymałość konstrukcyjną przewidzianą przez producenta oraz przykręcić elementy które już wymieniono.

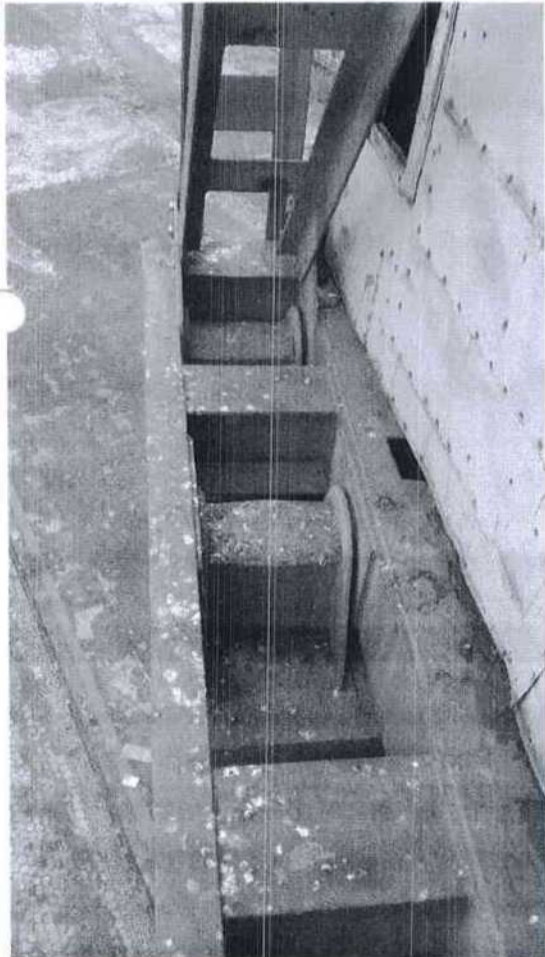
- 2.6 Stała przeciwwaga (podwieszana). Widoczne odkształcenia na uszach, spowodowane korozją oraz rozsadzaniem przez lód. Stan możliwy do określenia po usunięciu nieznanego szczeliwa.

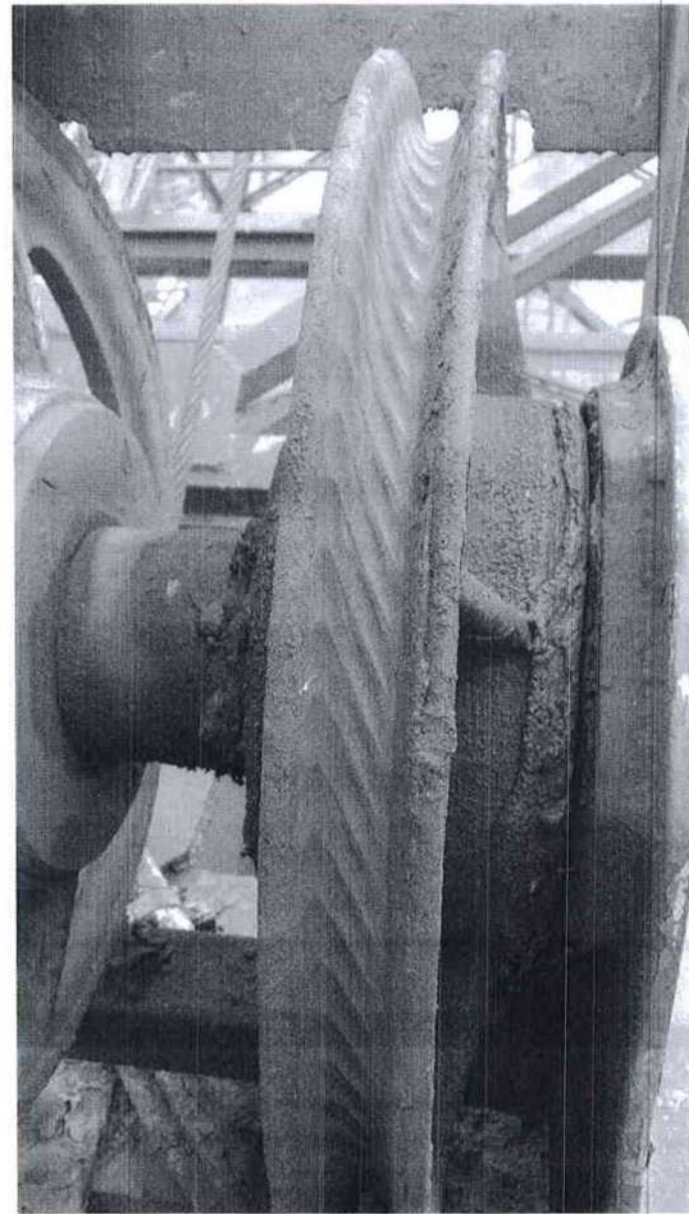
- 4.1 Zużyte koła linowe. Koła linowe w tym stanie nie mogą być dopuszczone do dalszej eksploatacji. Bezwzględnie należy poddać je regeneracji lub wymienić na nowe.
- 4.2 Hamulce wciągarek. Wycieki oleju ze zwalniaków, Zwalniaki przed dopuszczeniem do dalszej eksploatacji powinny być zregenerowane oraz wykonany test y zgodnie z kartą producenta. Układy hamulcowe kwalifikują się do naprawy.
- 4.3 Pomocnicze napędy wciągarek. Nieznany stan sprzęgieł elektromagnetycznych. Weryfikacja i określenie stanu możliwe po ich demontażu.
- 4.4 Oględziny lin, krążków linowych na końcu ramienia oraz zbloczy możliwy po uruchomieniu sprzętu.

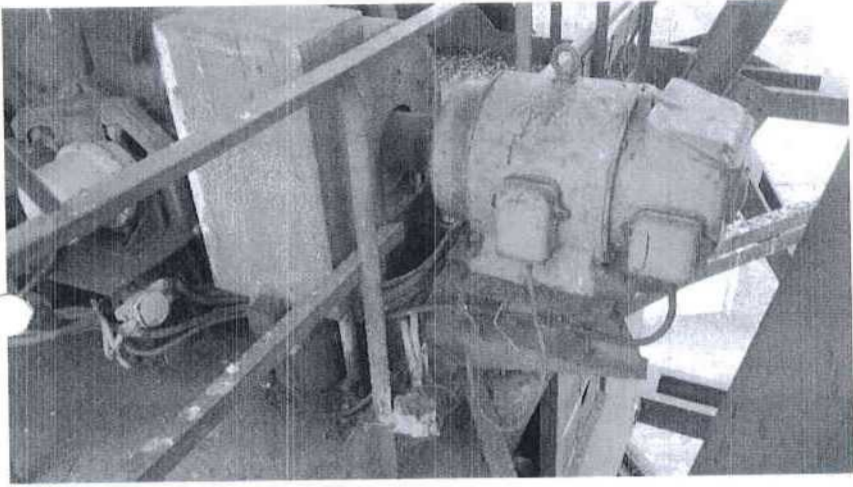
- 6.1 Układ hamulcowy do regeneracji. Zwalniak przed dopuszczeniem do dalszej eksploatacji powinien być zregenerowany oraz wykonany test y zgodnie z kartą producenta.
- 6.2 Uszkodzony odbój na ramieniu przeciwwagi.
- 6.3 Kontrola docisku listwy zębatej (wymiana łożysk, regulacja).

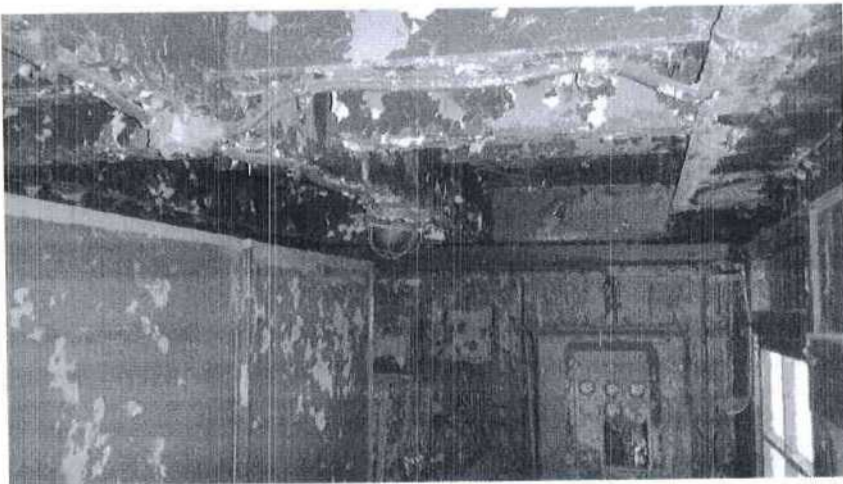
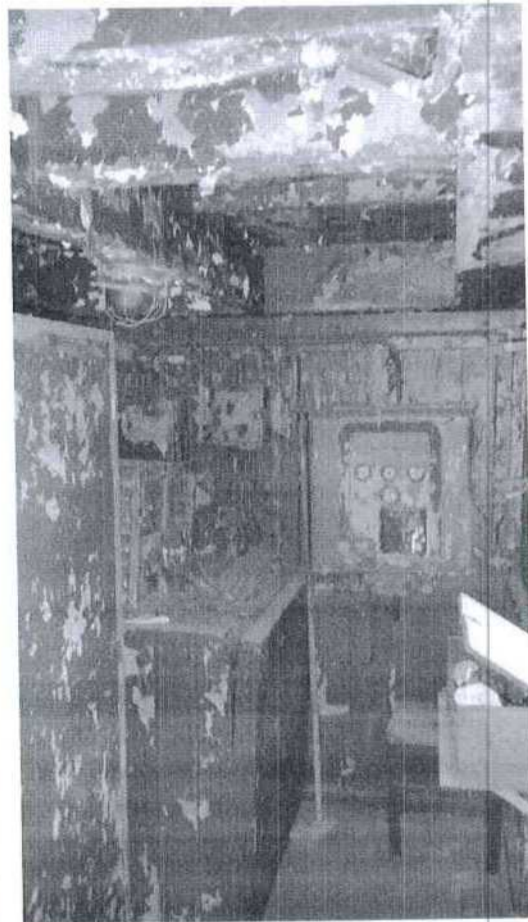
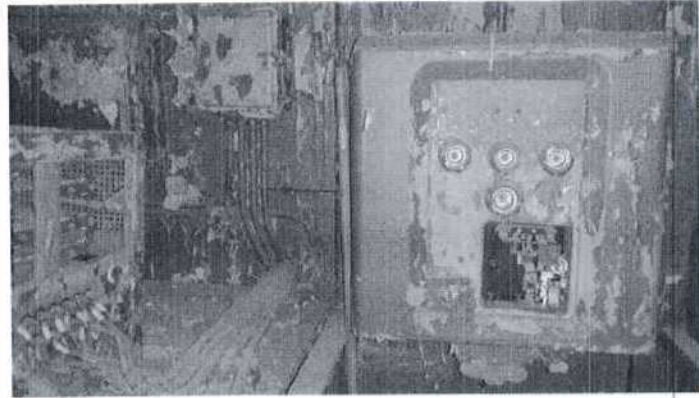
7.1 Pomieszczenie rozdzielni elektrycznej. Fatalny stan techniczny. Odpadająca farba ścian, sufitu. Konieczne usunięcie odpadającej powłoki farby, malowanie.

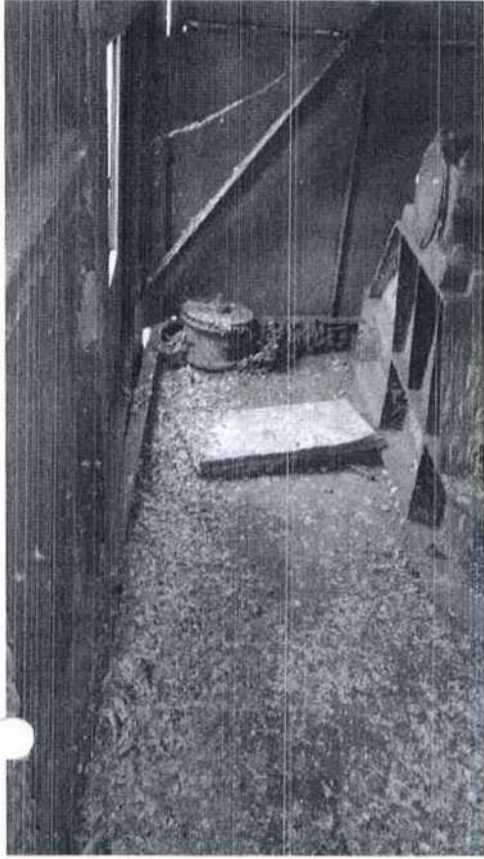
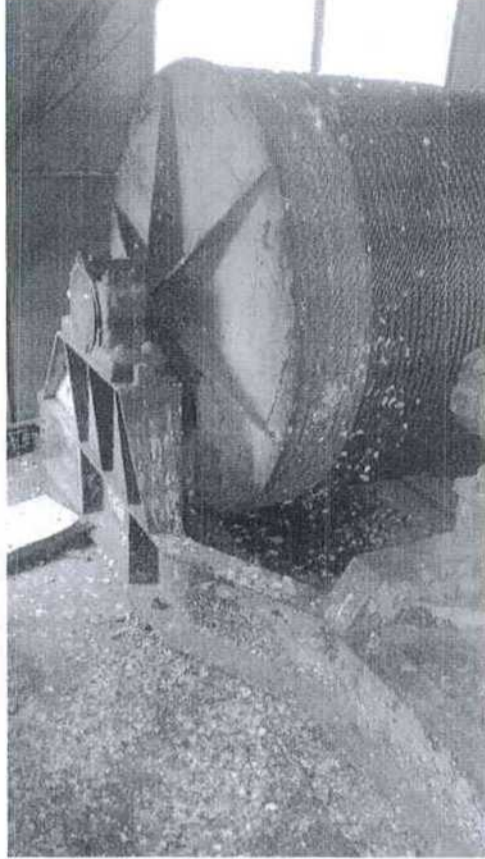
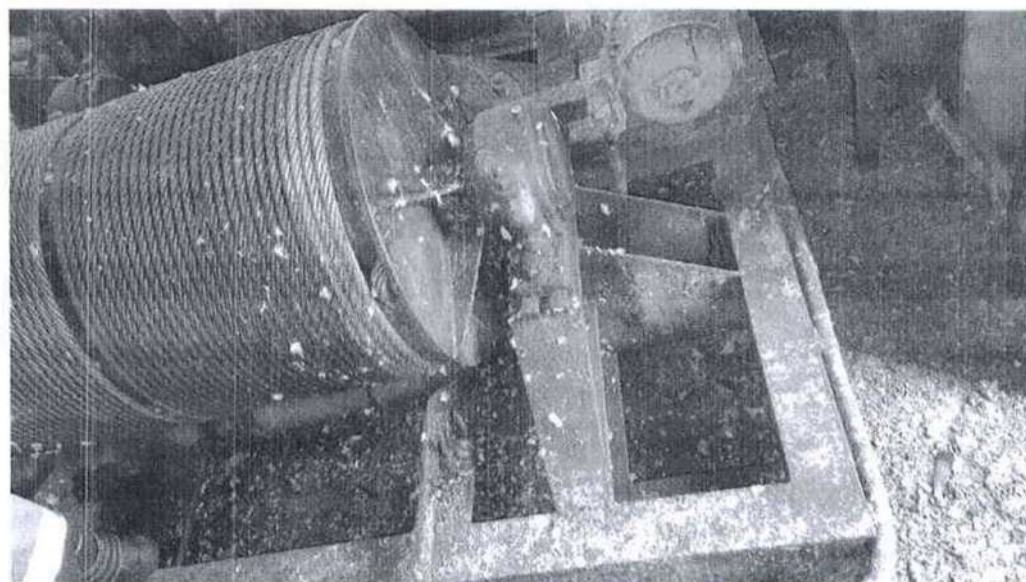
7.2 Maszynownia. Rozpadająca się drewniana konstrukcja wymaga praktycznie kompletnej odbudowy. Podczas próby otworzenia drzwi przesuwnych do pomieszczenia górna szyna prowadząca wraz z wkrętami odpadła od spróchniałych desek. W maszynowni zalega gruba warstwa ptasich odchówów które agresywnie wpływają na sprzęt.

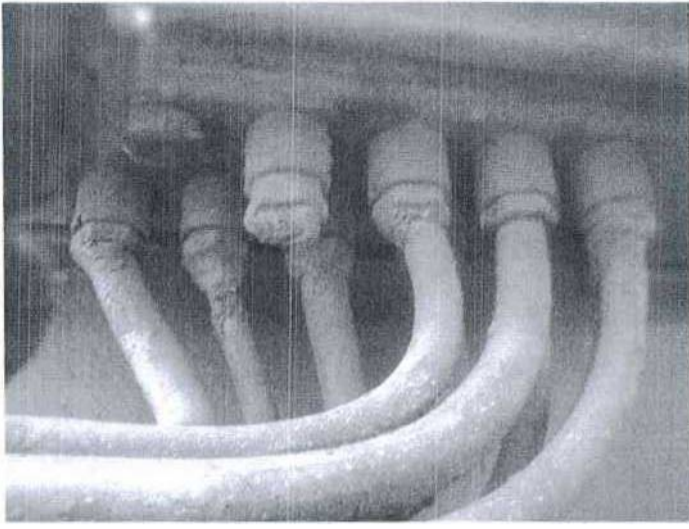
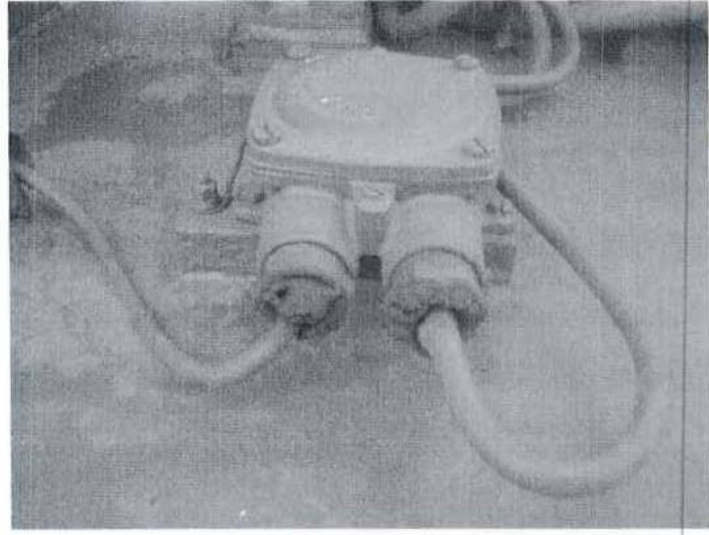
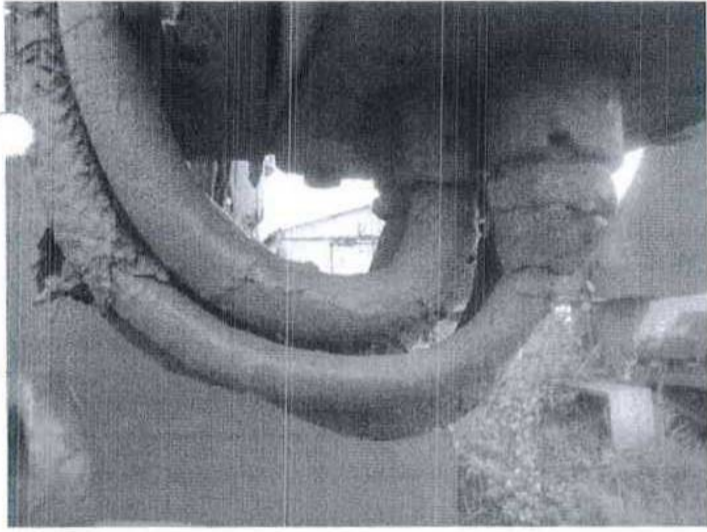
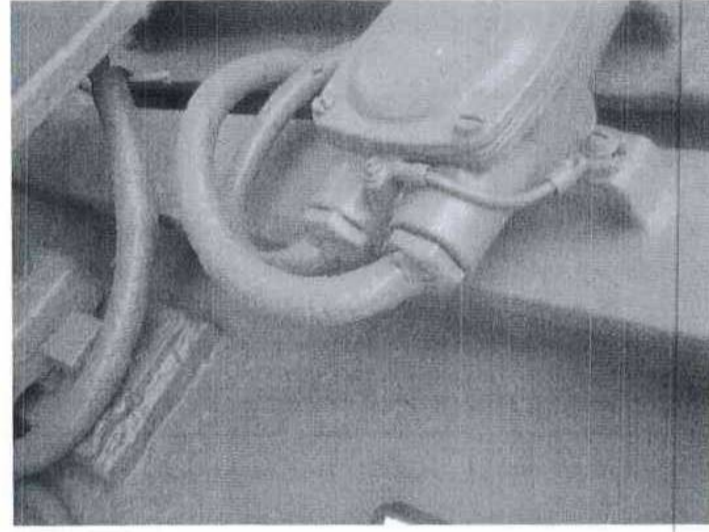
- 2.1 dławice uszczelnione nieznanym lepiszczem
- 2.2 maszynownia zanieczyszczona ptasimi odchodami
- 2.3 skorodowany oplot kabli
- 2.4 brak silnika pomocniczego obrotu
- 2.5 brak styku ochronnego w dołożonym gnieździe
- 2.6 spękana izolacja kabli oraz odłączone kable
- 2.7 wiatromierz zatarty (nie kręci się)
- 2.8 brak zaślepek w niektórych wyłącznikach krańcowych bramek bezpieczeństwa
- 2.9 pęknięta obudowa balastu(dławik, kondensator) od lampy roboczej pod kabiną operatora
- 2.10 zablokowany wyłącznik przeciążeniowy
- 2.11 brak szczotek uziemiających, a także uchwytów do tych szczotek
- 2.12 wszechobecna rdza w kanale szyno przewodów
- 2.13 korozja w rezystorach i rozdzielnicach
- 2.14 pęknięty izolator odciągowy od naciągu jednego szyno przewodu
- 2.15 krzywe pierścienie ślizgowe obrotu
