OPINIA TECHNICZNA

Przedmiot Opinii: Torowisko podsuwnicowe w hali produkcyjnej Montex Shipyard

Inwestor: Pomorska Specjalna Strefa Ekonomiczna sp. z o.o.
ul. Władysława IV nr 9, 81-703 Sopot

Miejsce: nab. Trawlerowe obszar Montex Shipyard

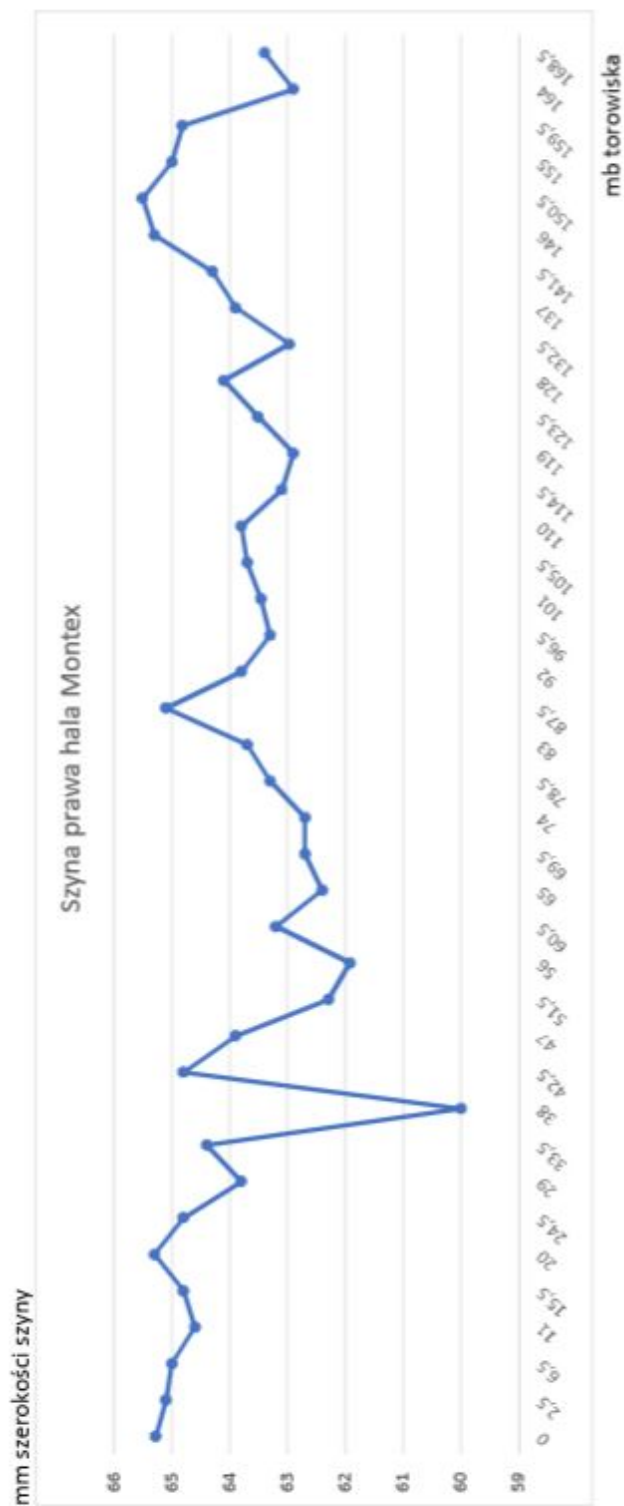
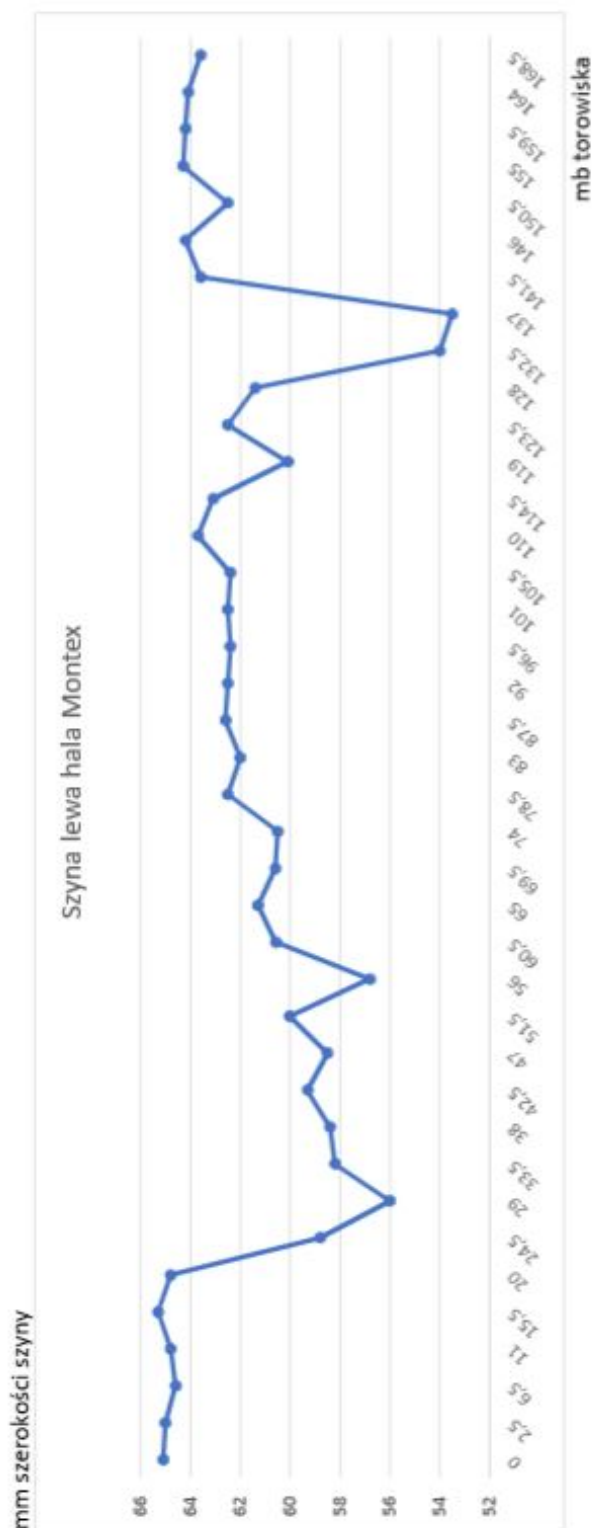
Zmienność szerokości profili szynowych przedstawiono poniżej

Lewa i prawa szyna wykazuje bardzo znaczące zużycie. Na 85% długości szyny po obu stronach główki nastąpiły zmiany w przekroju. (Darcie profilu szynowego przez koło i odwrotnie) Nominalna szerokość szyny to 65mm w tym przypadku poprzez zmianę geometrii przekroju waha się ona od 65,3mm do 53,5mm (najniekorzystniejszy pomiar szyny lewej na około 137m od początku toru). Zmniejszenia szerokość przekroju wynikają przede wszystkim z:

1. **Braku liniowości profili jezdnych torowiska (65x65mm)!!!;**
2. **Nierównej pracy wózków suwnic;**
3. **Z dużym prawdopodobieństwem ze zbyt małą trwałością profilu zastosowanego pod koła jezdne suwnicy.**

W sumie w ramach przeglądu wykonano po 2 x 38 pomiarów szerokości obu szyn.

Dokonać oszlifowania obu profili jezdnych do szerokości 55m od strony ściany hali na całej długości torowiska co zmniejszy obciążenie na koła suwnicy i zredukuje maksymalną szerokość do **22 372mm!**

W kolejnym etapie niezbędna będzie wymiana profili jezdnych na posiadające odpowiednią twardość a przede wszystkim wbudowane pod pełnym nadzorem geodezyjnym umożliwiającym utrzymanie prostoliniowości torowiska w ramach odchyłki +/-3mm. Sugerowane jest użycie profilu szynowego A65 o twardości minimum 800.

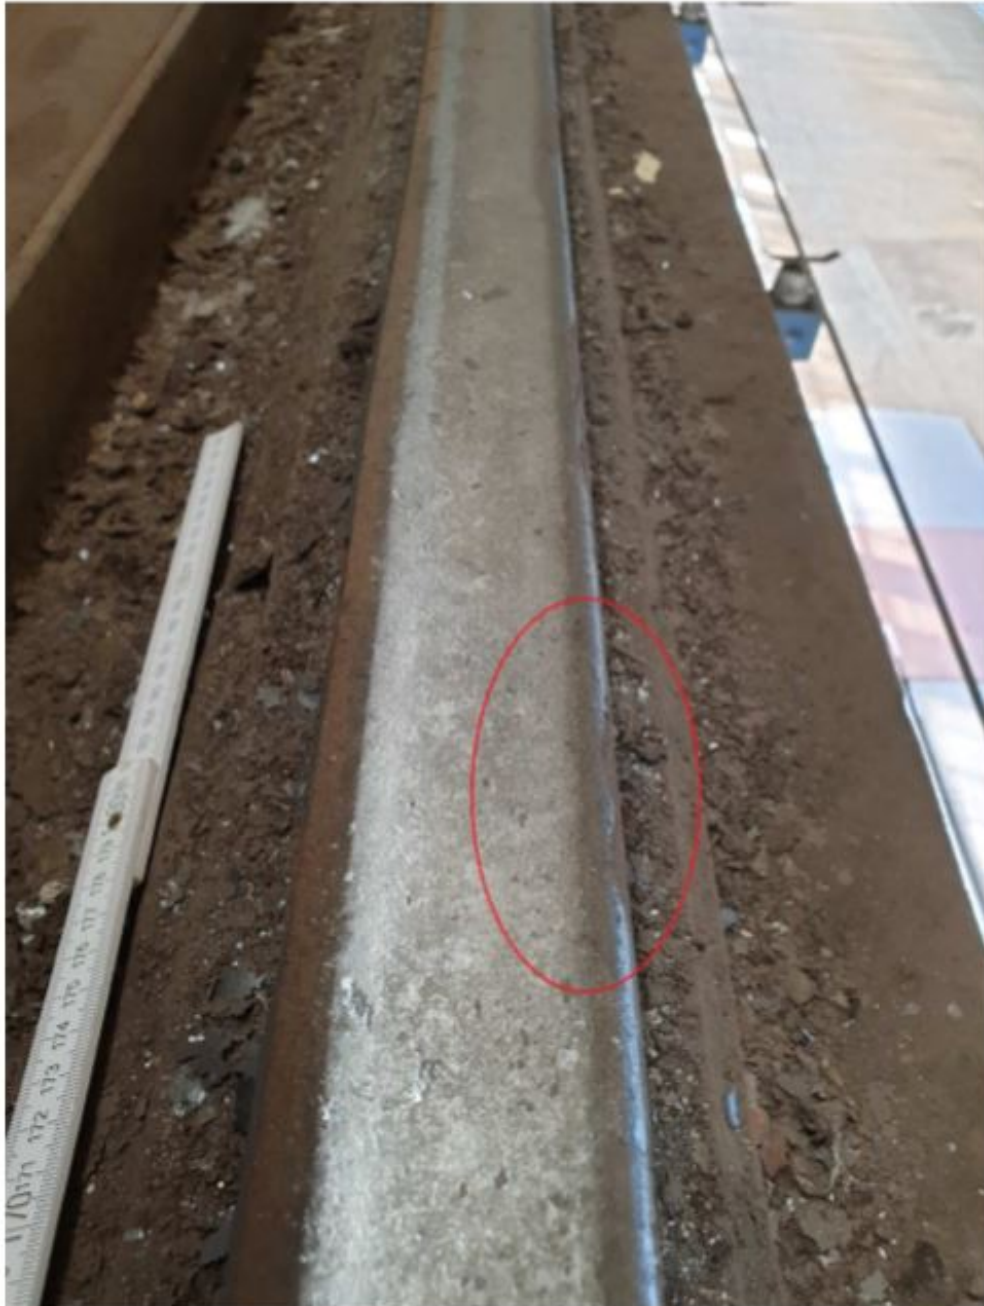
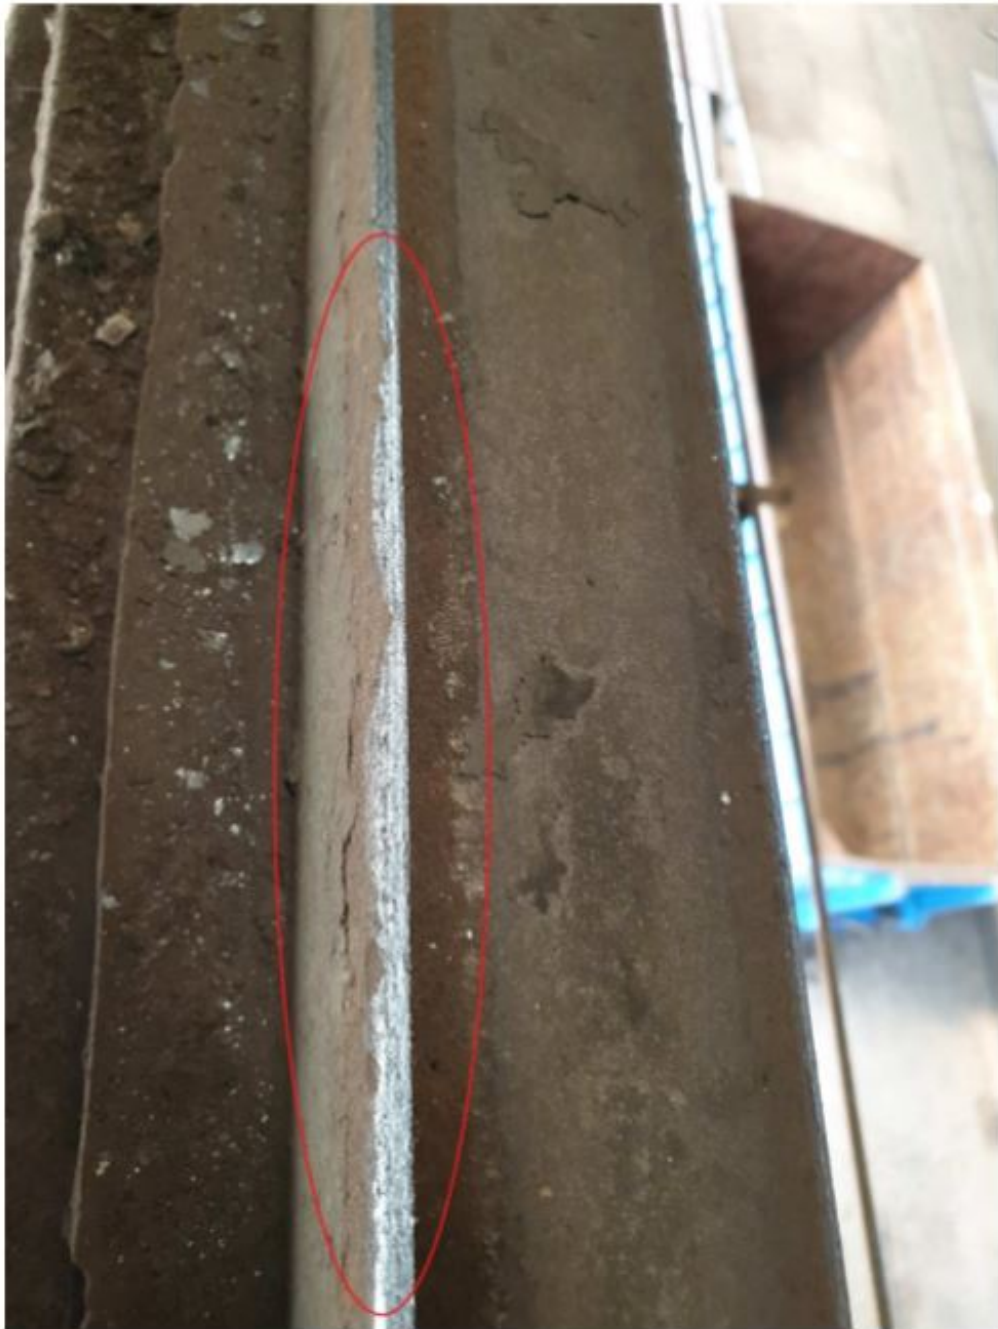
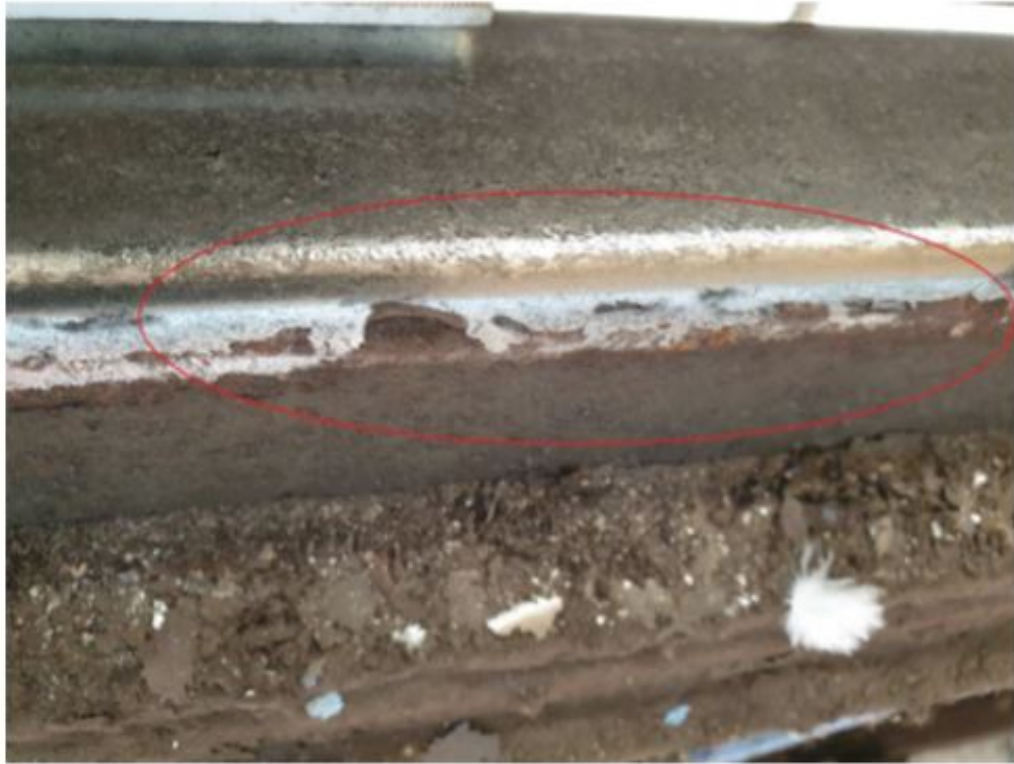
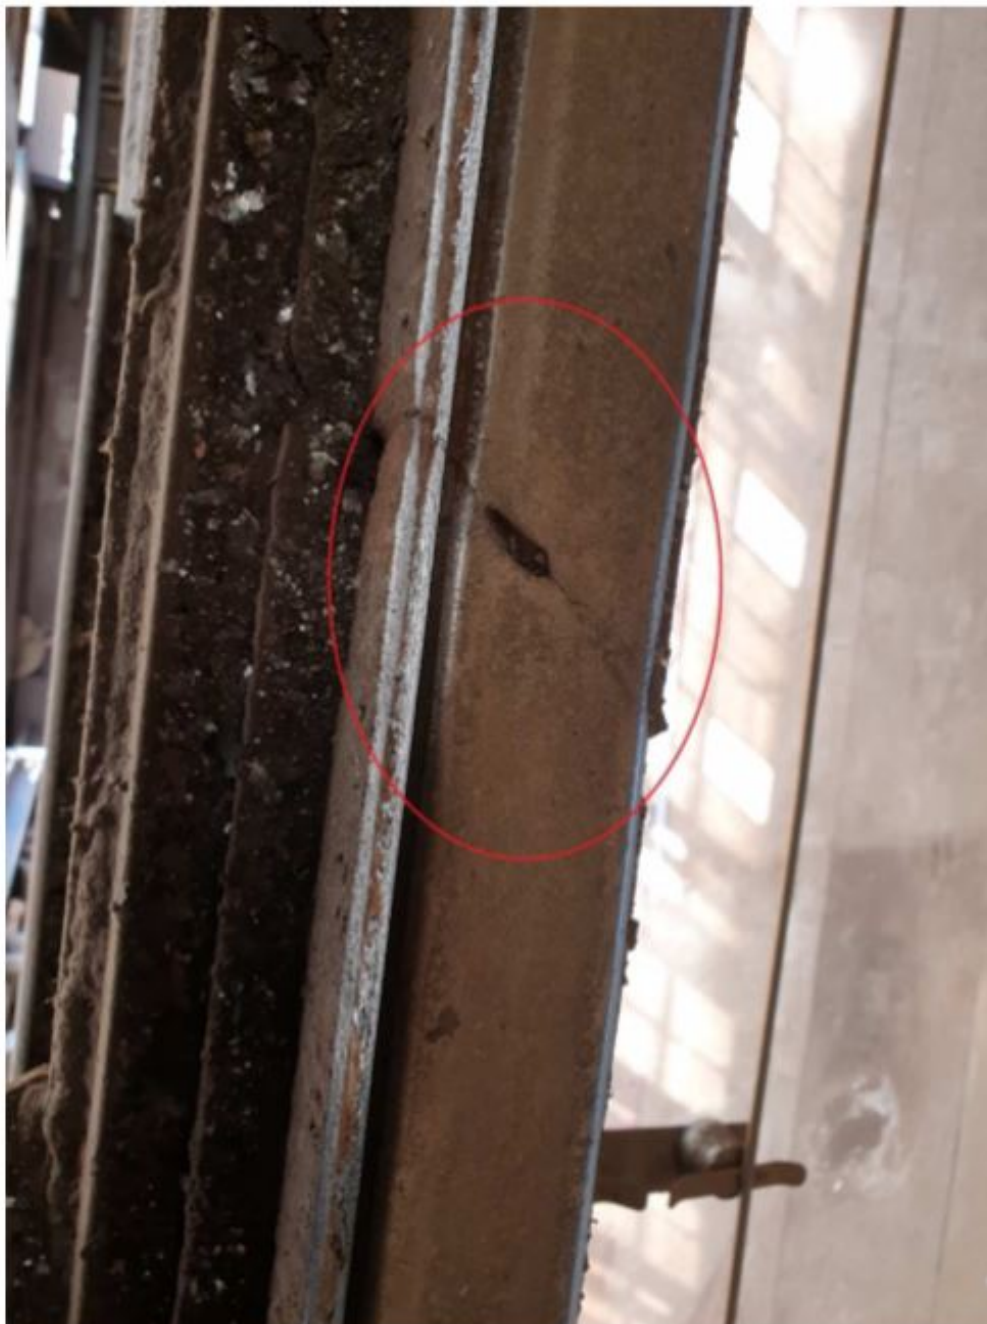
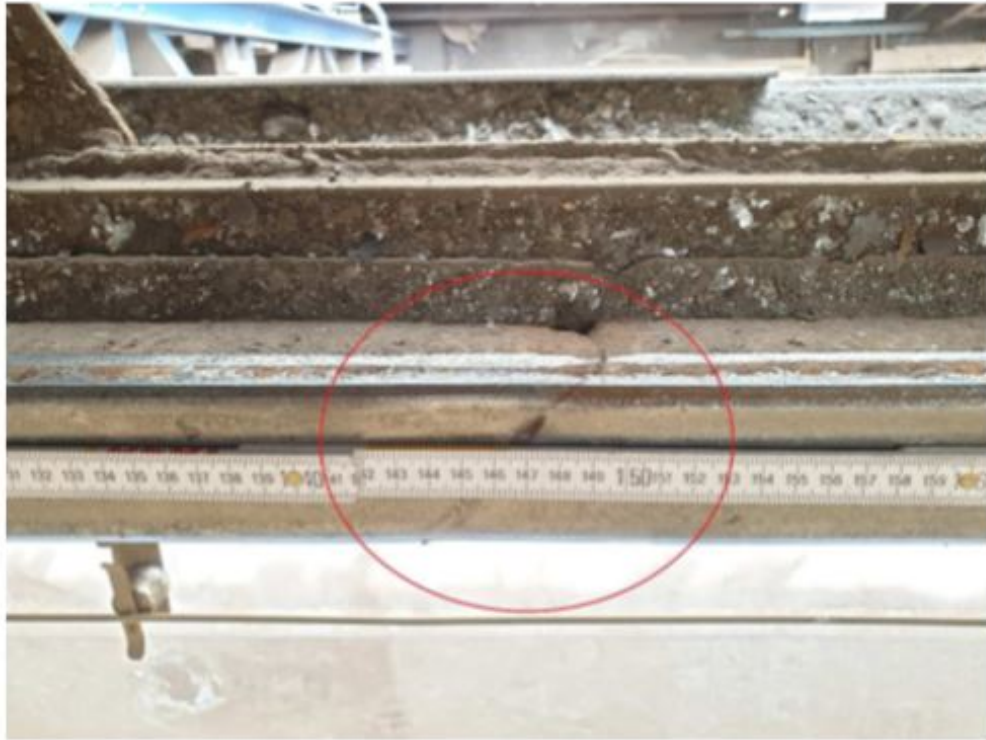
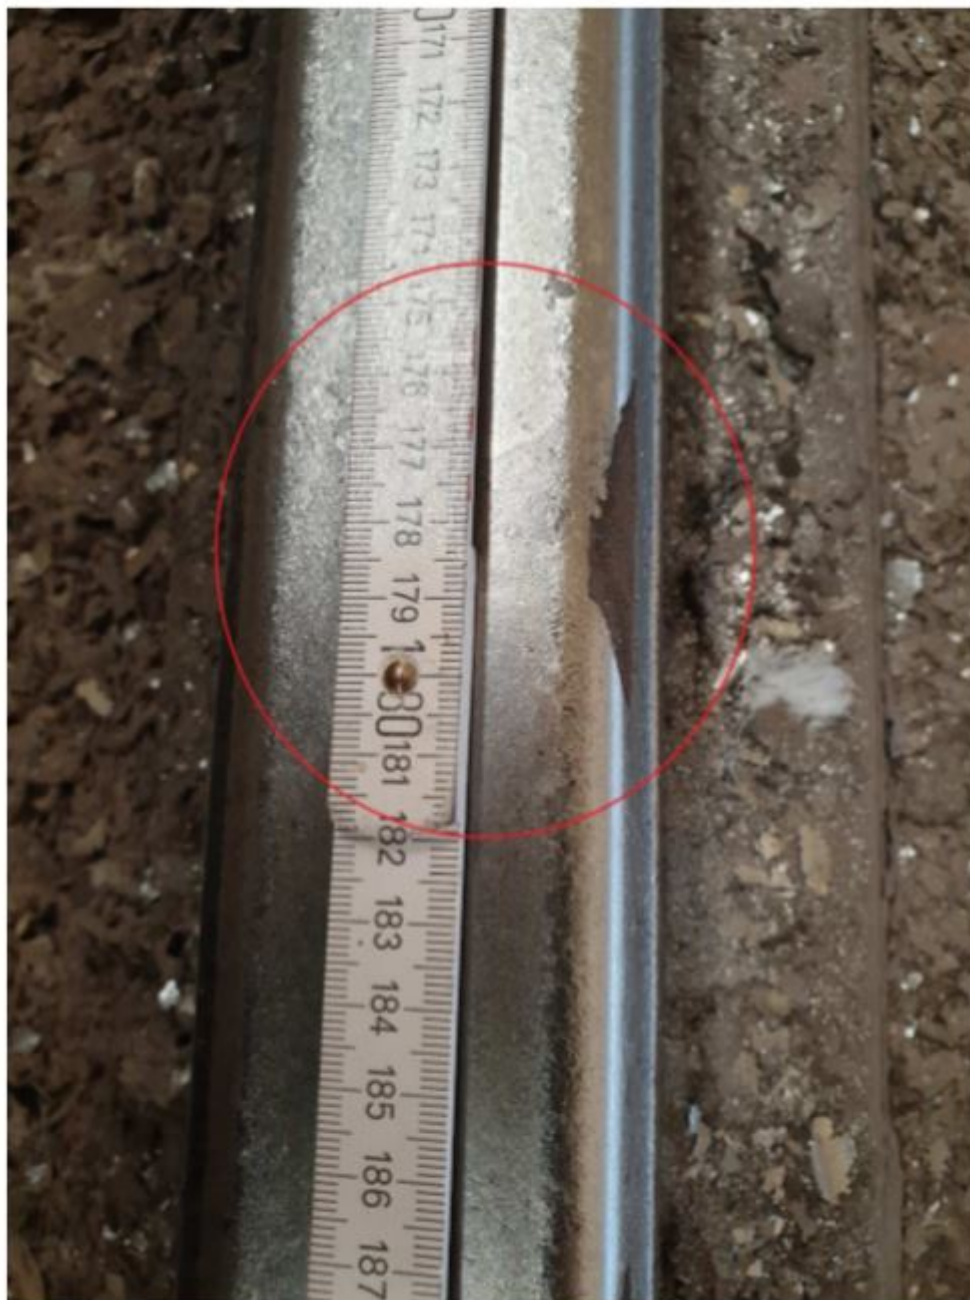
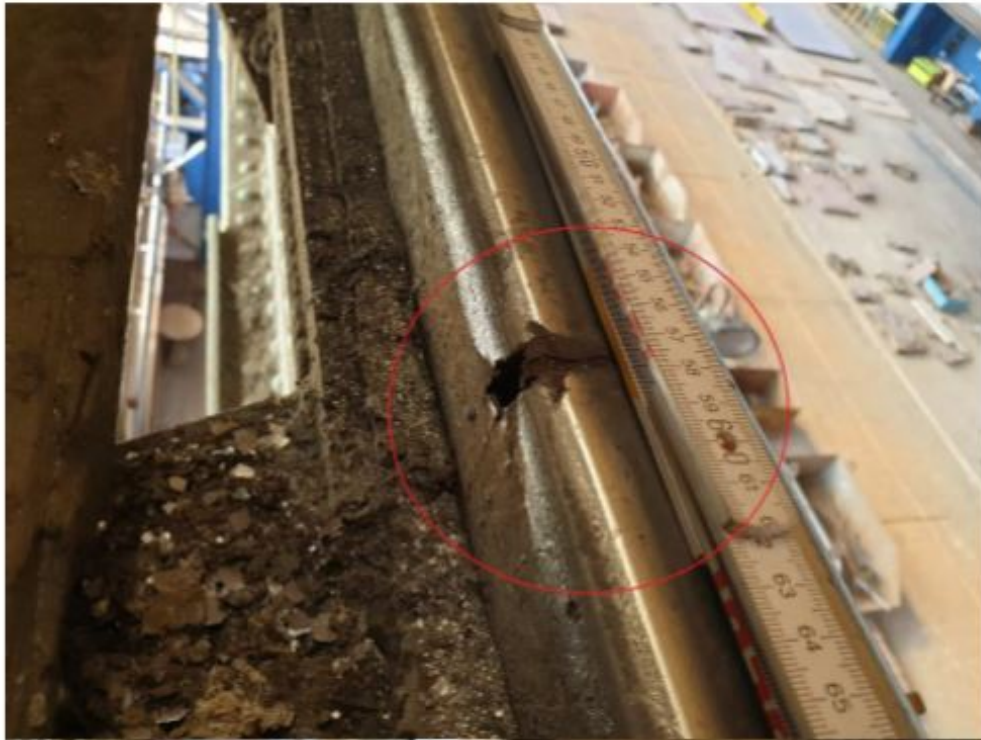
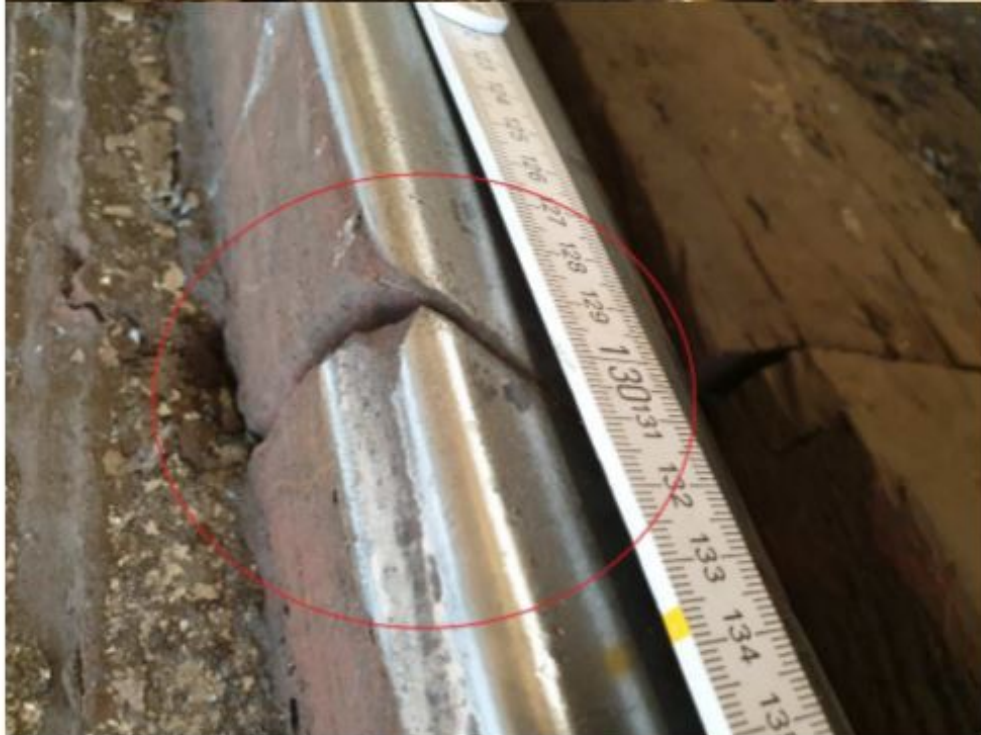
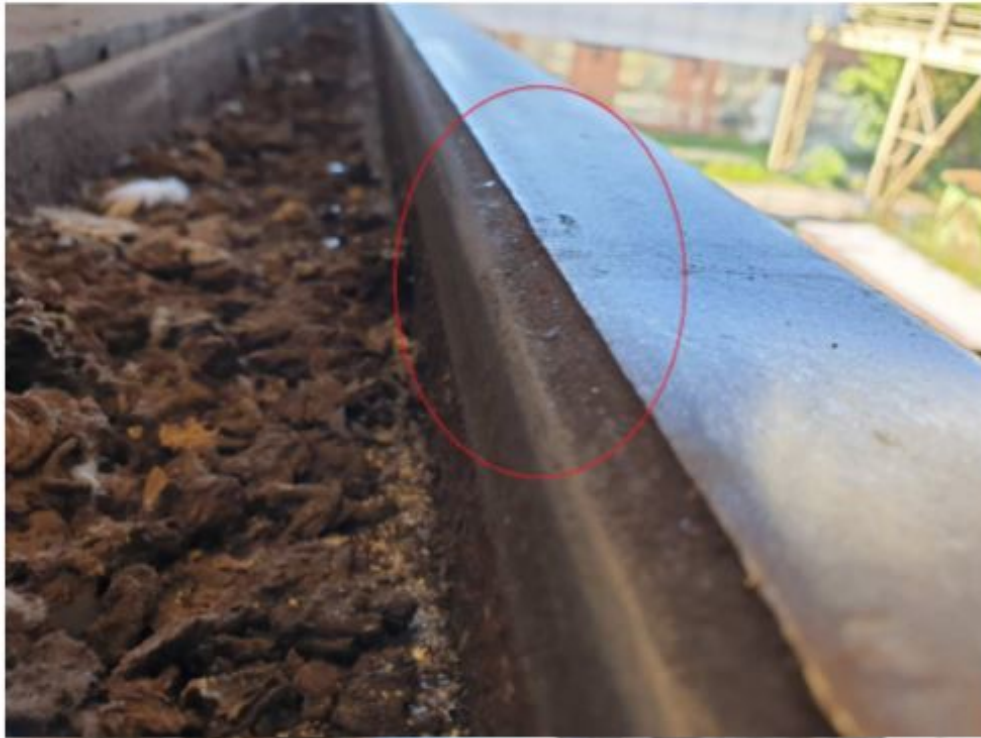
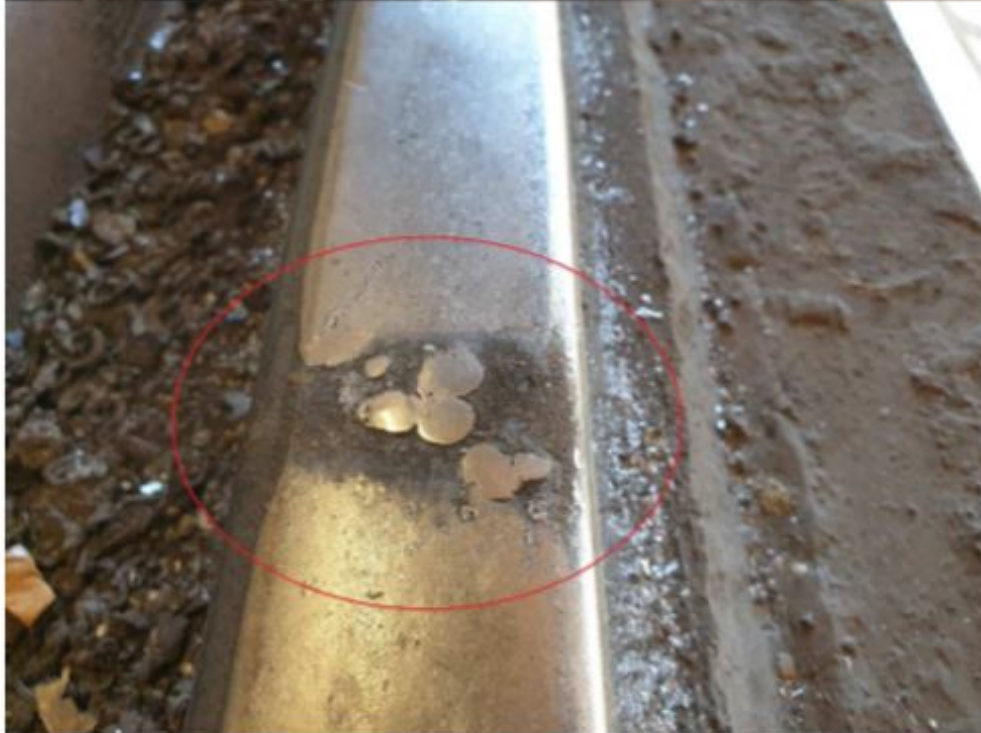
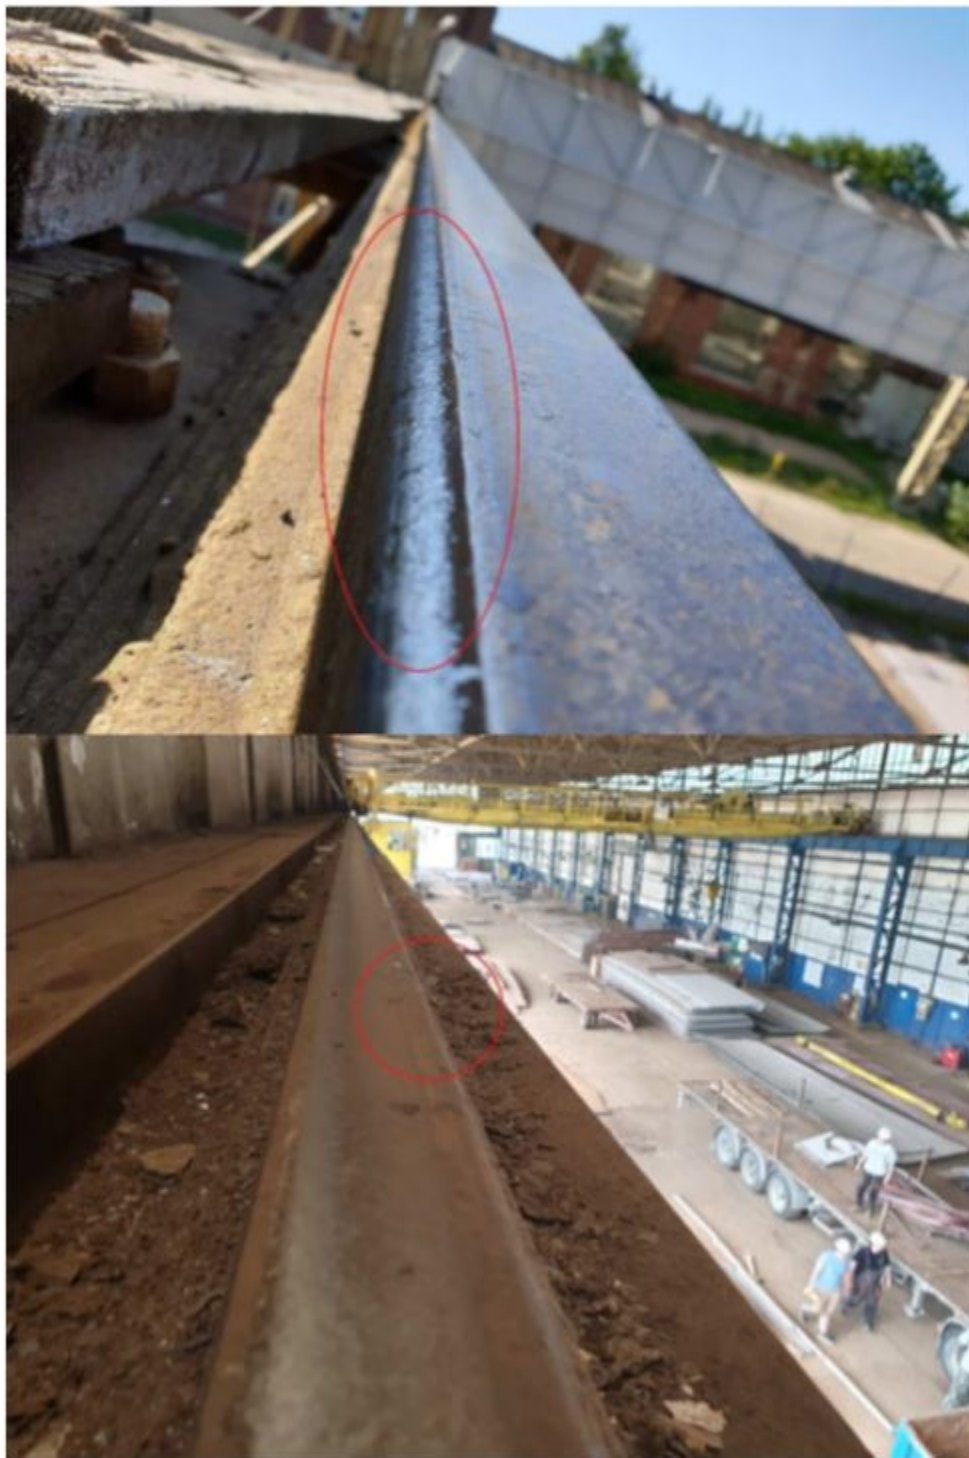
Strona lewa

Przykładowe zmiany eksploatacyjne przedstawiono na zdjęciach poniżej.

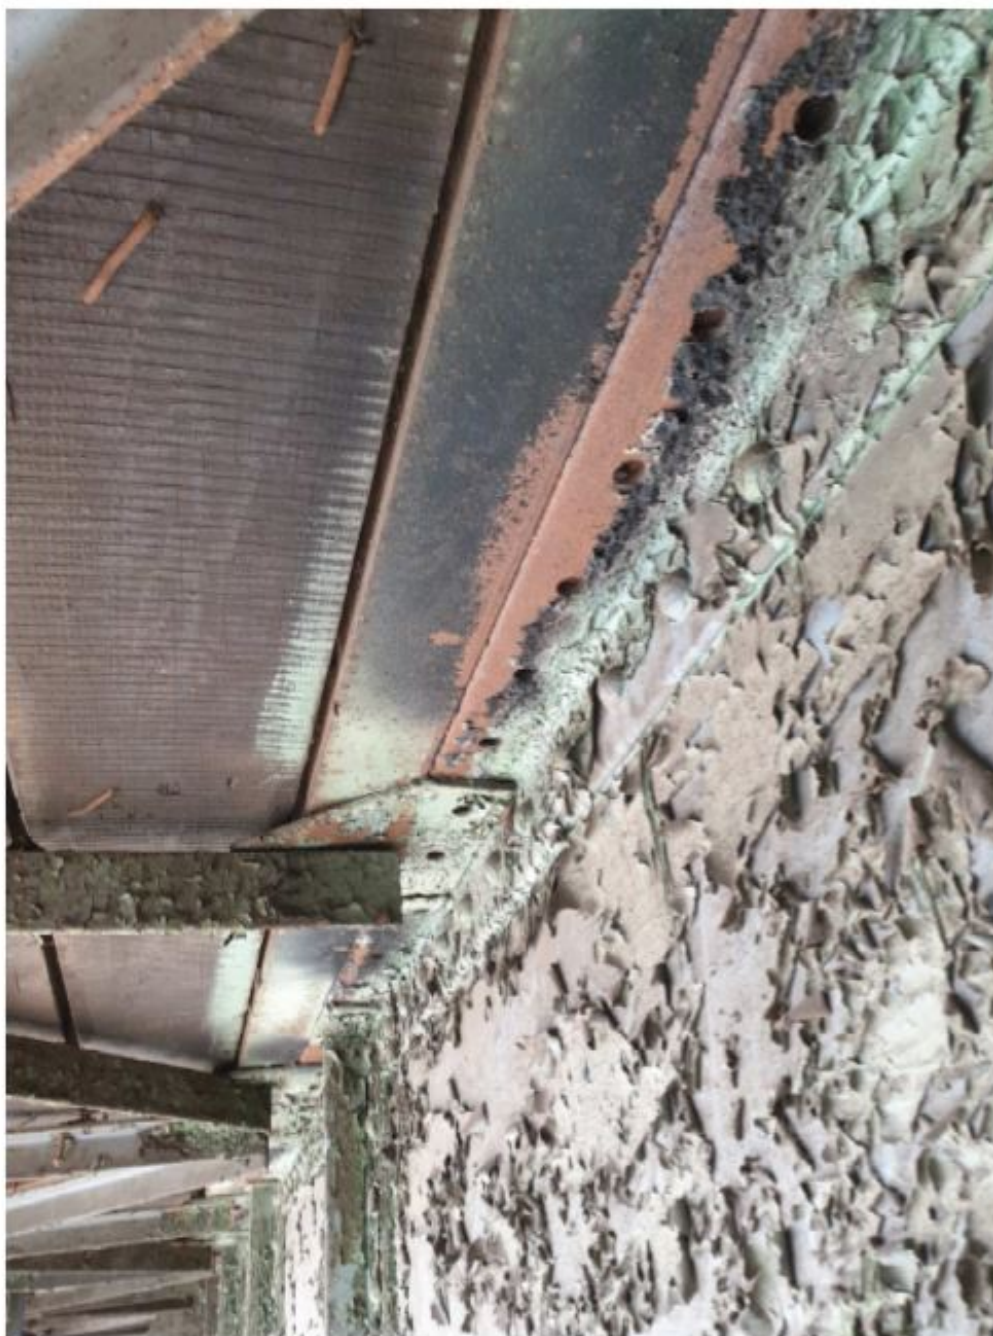
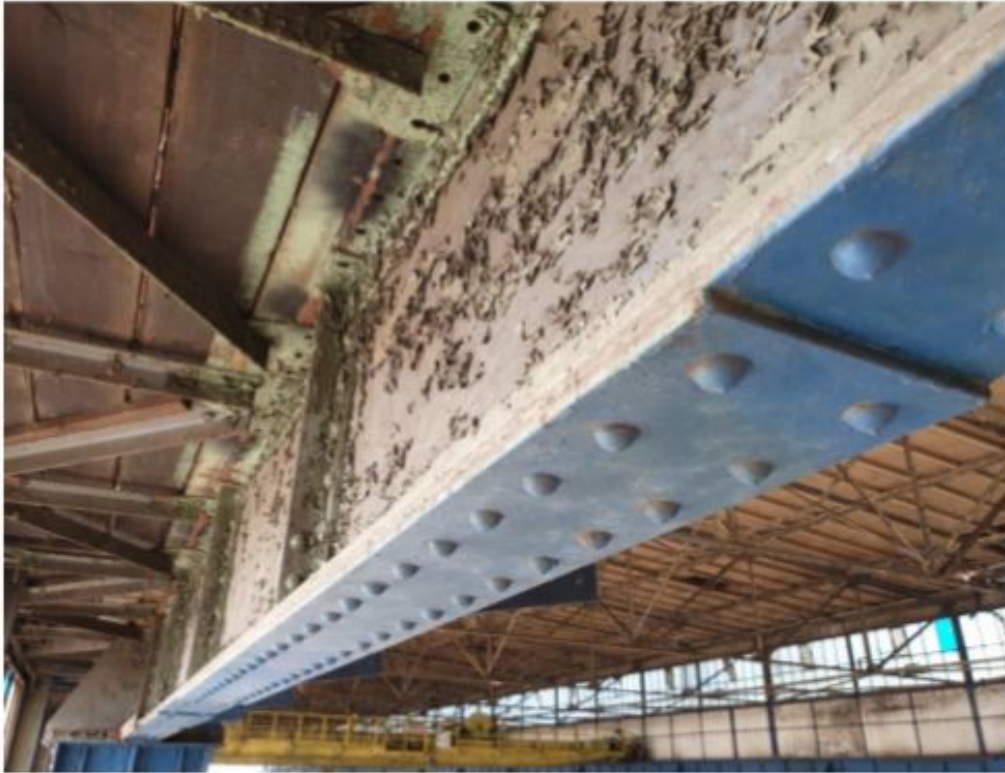
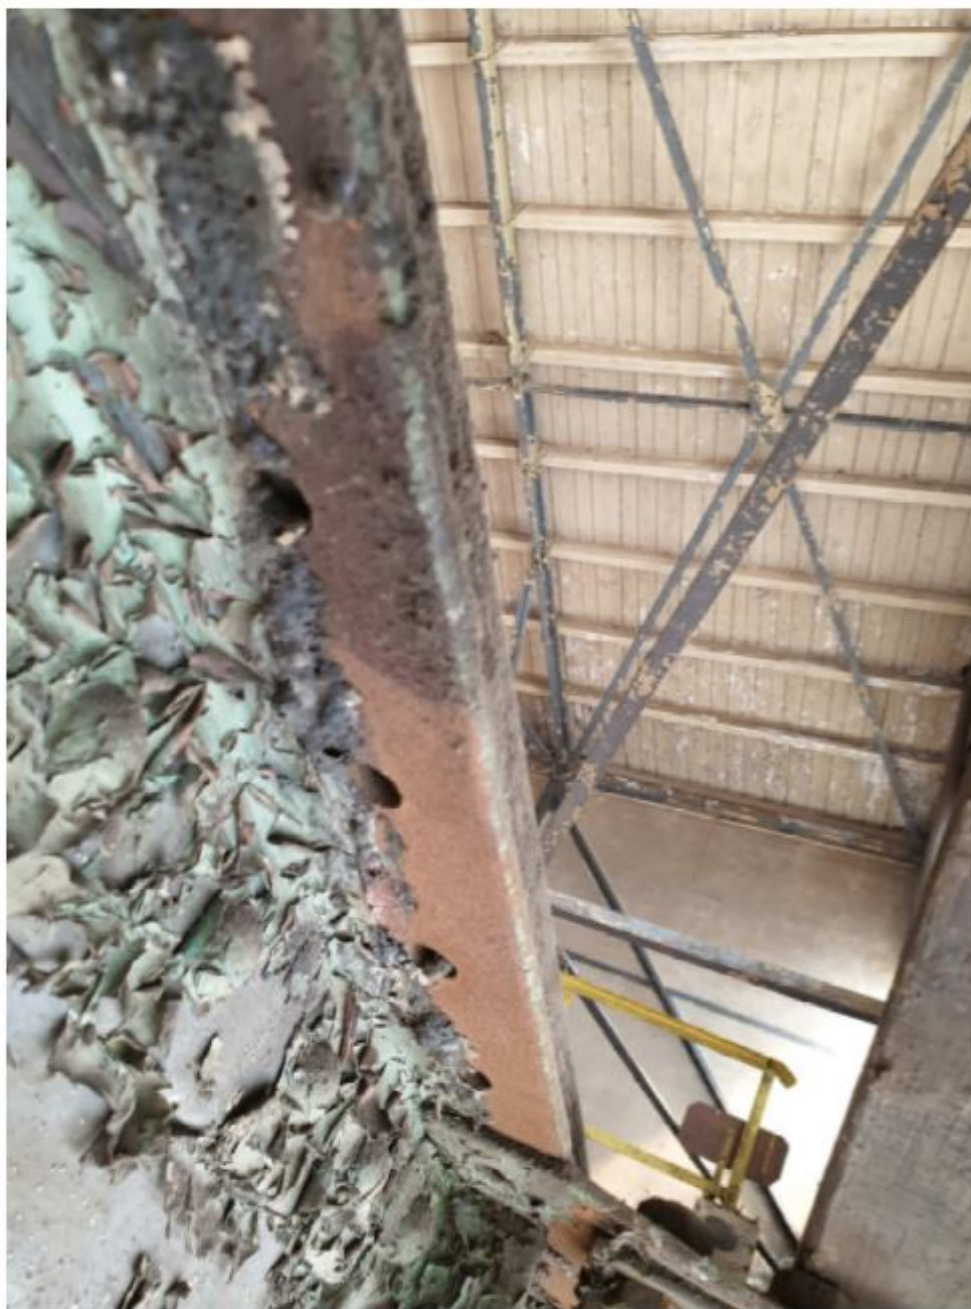
Poza uszkodzeniami na profilu jezdnym koła widać brak utrzymania lub i brak odbioru robót na półce górnej belki podsuwnicowej po remoncie z przed 2017r. Braki w porywach malarskich na środku oraz półce górnej po robotach spawalniczych dodatkowej blachy ślizgowej i profilu jezdneho (65x65mm) mogą skutkować przyspieszoną degradacją części jezdnej belki biorąc pod uwagę remont oraz odnowienie pokryw malarskich przed 2017r.

Dodatkowych bieżących napraw/konserwacji wymagają podesty robocze obu torowisk. Niezbędne jest uzupełnienie podestów pieszych z desek drewnianych 50mm. Ułatwi to bieżące przeglądy oraz utrzymania torowiska w przyszłości.

Poniżej zdjęcia ilustrujące powyższe usterki

Dla potrzymania eksploatacji torowiska należy odnowić pokrywy malarskie na środku belek, półce górnej oraz blasze ślizgowej pod profilem jezdnym.

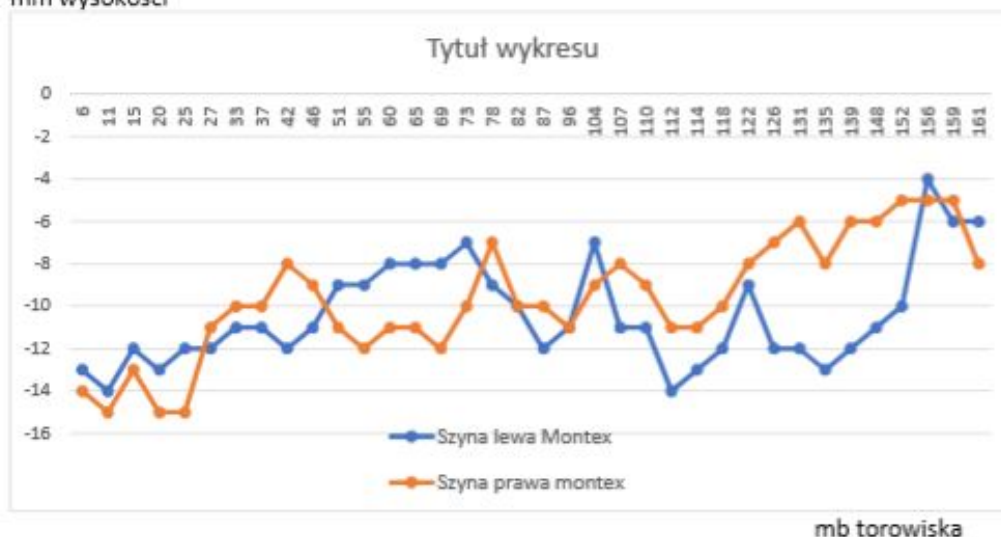
Wykaz różnic wysokości obu szyn

Pomiar wysokości wykazuje niewielką różnicę pomiędzy wysokościami pomiędzy równoległymi punktami na szynie prawej do lewej. Maksymalna różnica wynosi 6mm co świadczy o dużej sztywności konstrukcji nośnej torowiska. Wykazana różnica wynika przede wszystkim z nierównomiernego zużycia profili jezdnych suwnicy i niedokładności wykonania konstrukcji stalowej. Nie jest to jednak zjawisko które ma jakikolwiek negatywny skutek na eksploatację suwnic. Można dodać wykazane różnice wysokości świadczą o dużej trwałości stalowej kratowej nitowanej konstrukcji wsporczej w wieku 60+.

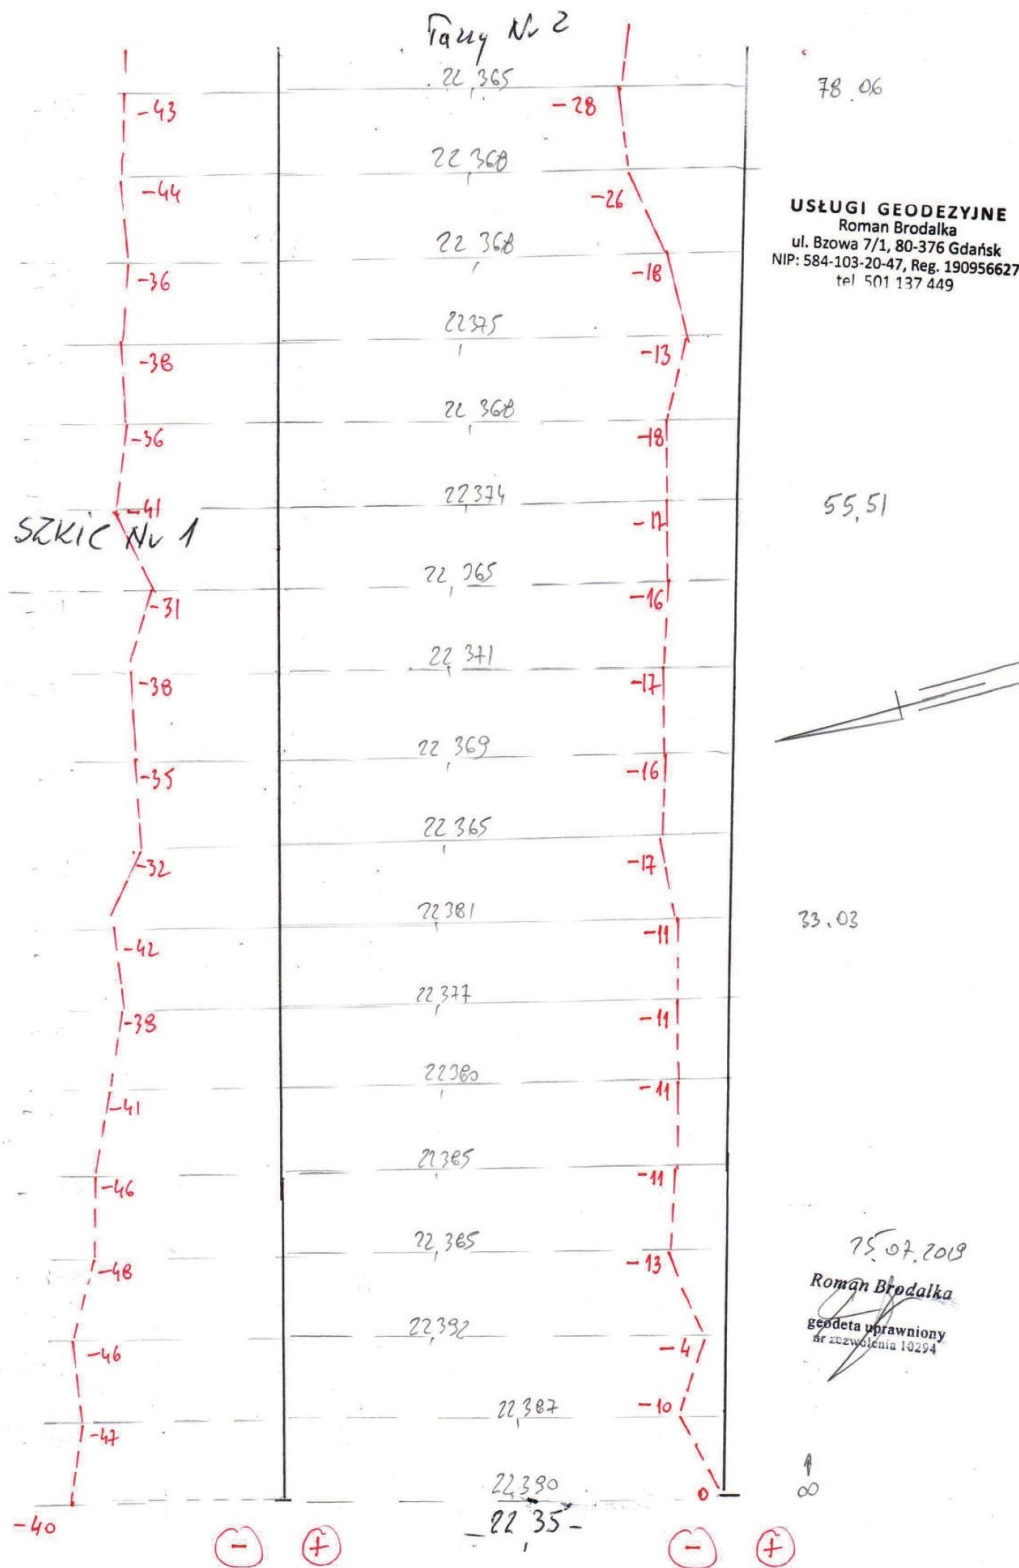
Pomiar prostoliniowości szyn

Pomiar prostoliniowości wykazuje bardzo znaczące różnice szerokości torowiska miejscami sięgające **42mm!!!** co praktycznie dyskwalifikuje torowisko do dalszej eksploatacji. Z nominalnej osiowej szerokości torowiska **22 350mm** suwnica miejscowo jest rozciągana przez torowisko na szerokości aż **22 392mm**.

Ww. pomiary tłumaczą przyczyny dużego zużycia obu profili jezdnych po tak krótkim okresie od przeprowadzonego remontu.

Przy takim układzie torowiska nie ma mowy o montażu nowych urządzeń lub konieczna jest wymiana profili szynowych!

Sugerowane jest przy tej okazji zamiana systemu mocowania szyny ze spawanego na blachę ślizgową z klemami na systemie śrubowym. Rozwiązanie to daje swobodę pracy torowiska co eliminuje jakiegokolwiek uszkodzenia wynikające z naprężeń termicznych spawania oraz wynikające z reologii materiału.
