OPINIA dotycząca

**stanu technicznego całego budynku 81, opracowania
wytycznych odbudowy/remontu ścian szczytowych**

Położenie: ul. Na Ostrowiu 15/20
80-873 Gdańsk

Sporządzili w dniu 28 czerwca 2022r.:

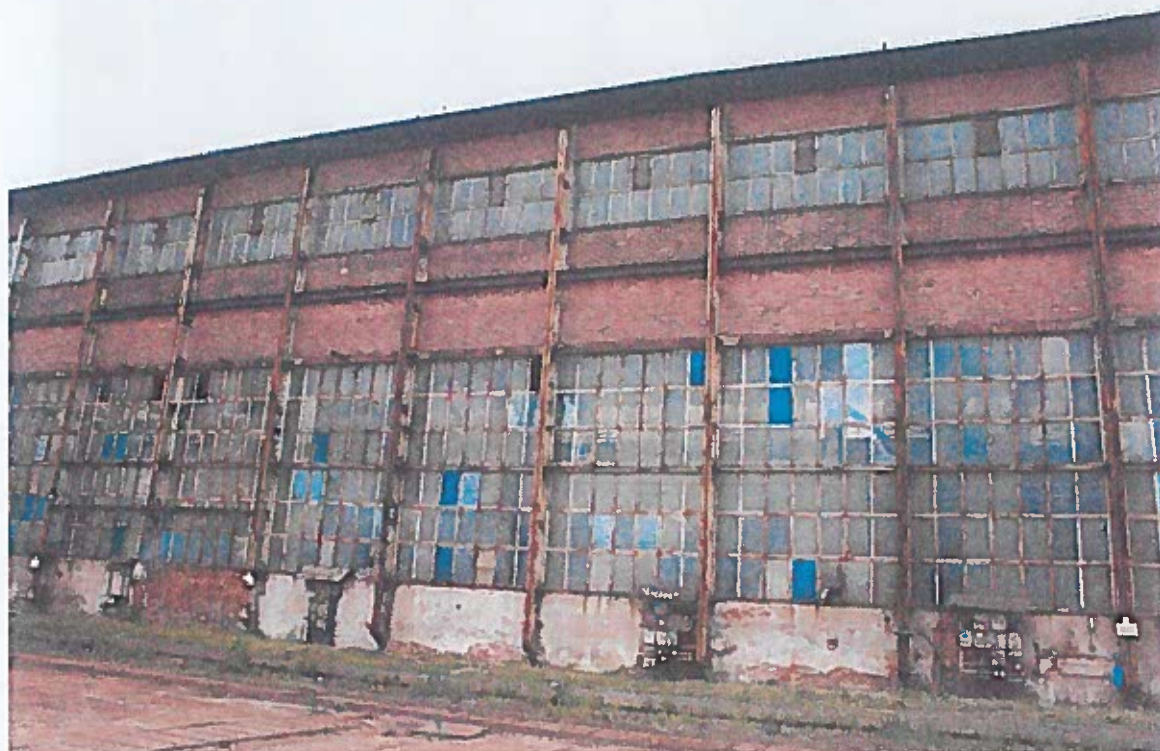
- liczne ślady korozji konstrukcji stalowej
- ubytki/ otwory w murze z cegły, cegła kruszy się w pasie cokołu
- zły stan spoin ścian szczególnie w pasie cokołu, występują braki zaprawy, istniejąca zaprawa osypująca się, bez wytrzymałości, w złym stanie
- zabrudzenie oraz liczne uszkodzenia i ubytki tynków zewnętrznych i wewnętrznych, odpadający tynk
- korozja ram stalowych okien, liczne nieszczelności w osadzeniu okien, które powodują przedostawanie się wody opadowej do wnętrza budynku oraz zawilgocenie ścian
- braki szklenia okien, silne zabrudzenie istniejącego szklenia, luźne wypadające szyby
- wrota drewniane – ramy stalowe skorodowane, wypełnienie z desek z licznymi uszkodzeniami, łuszcząca się powłoka malarska, prowadnice stalowe do przesuwania wrót skorodowane, zadaszanie nad prowadnicami uszkodzone, skorodowane, zdeformowane

Korozja konstrukcji stalowej

- usunięcie zbędnych elementów instalacji
- usunięcie korozji, zabezpieczenie antykorozyjne i malowanie konstrukcji. Po oczyszczeniu z korozji, w razie stwierdzenia istotnych uszkodzeń elementów konstrukcyjnych zaleca się wykonanie ekspertyzy jej stanu i w razie konieczności wymianę uszkodzonych elementów lub ich wzmocnienie

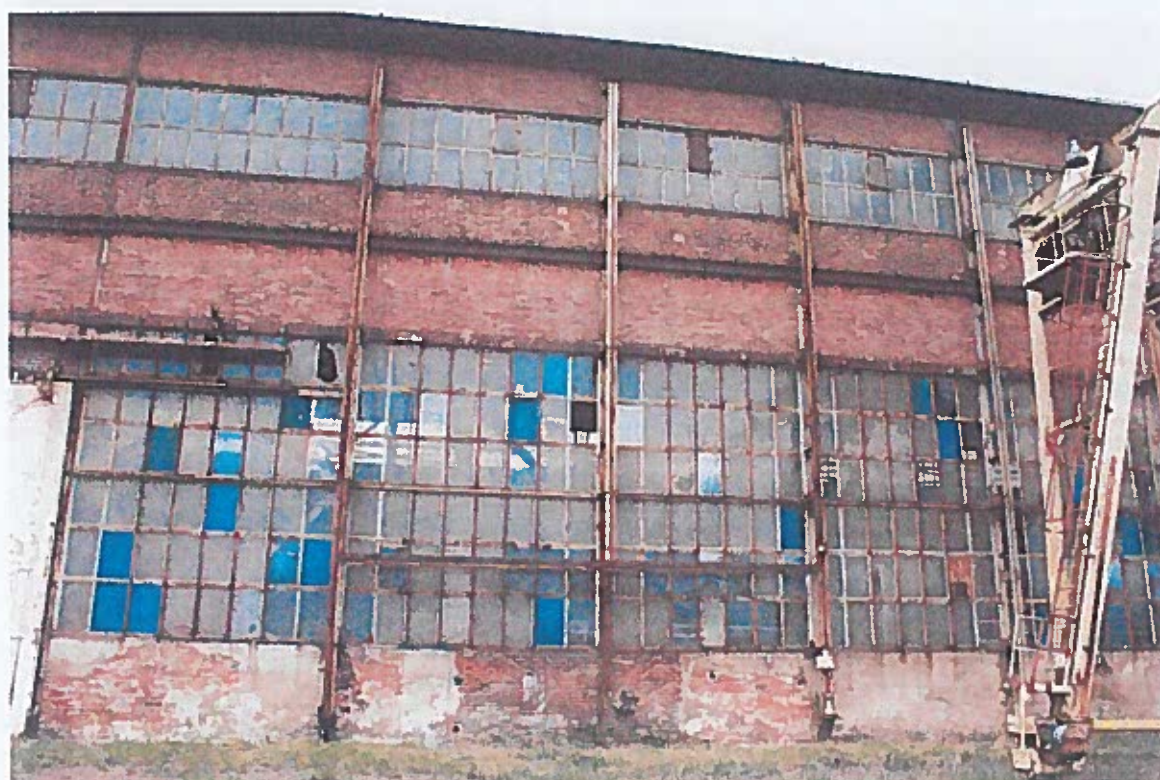
Uszkodzenia cokolu, ubytki szklenia

- usunięcie uszkodzonych cegieł, wypełnienie ubytków w murze nowymi cegłami – wykonano w trakcie sporządzania niniejszej opinii
- usunięcie kruszących się spoin muru oraz wypełnienie nową zaprawą

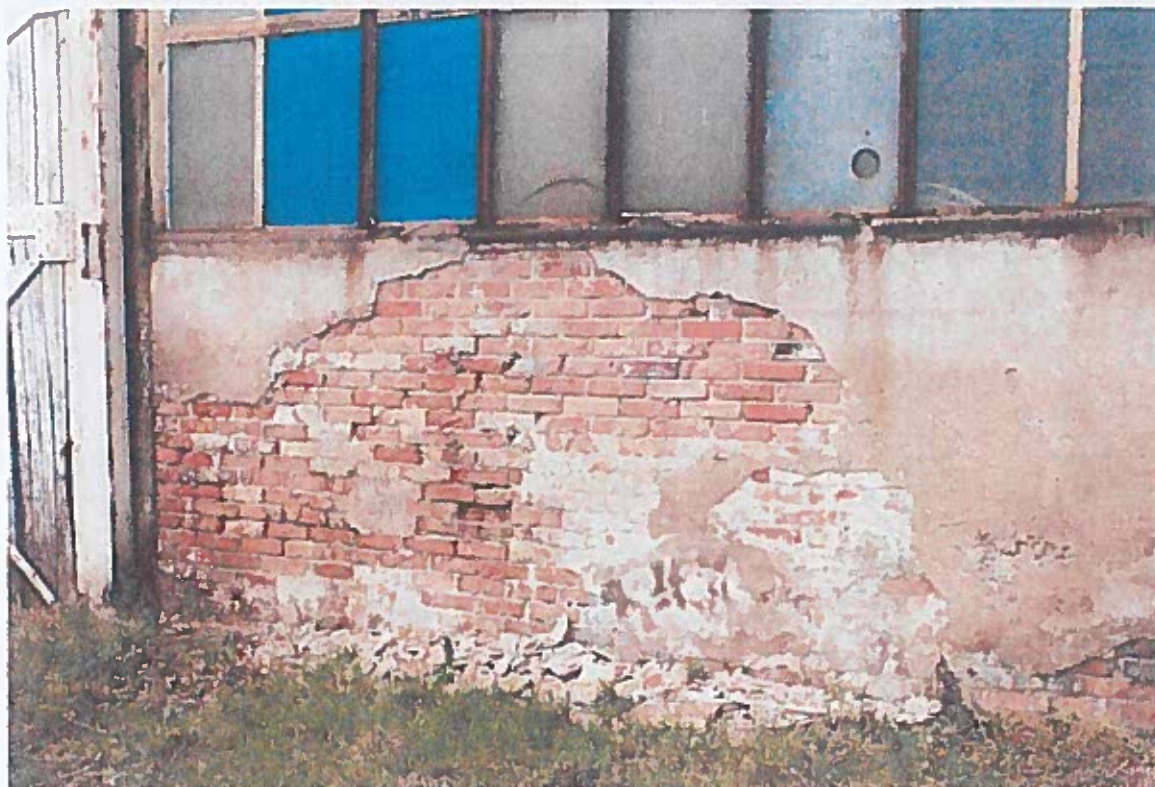
Brak zaprawy w spoinach cegieł, brak tynku, odpadający tynk

- demontaż istniejącej stolarki okiennej oraz montaż nowej stolarki stalowej
- usunięcie istniejących kruszących się tynków wewnętrznych i zewnętrznych oraz ponowne otynkowanie i pomalowanie cokołu od zewnątrz oraz ścian od wewnątrz

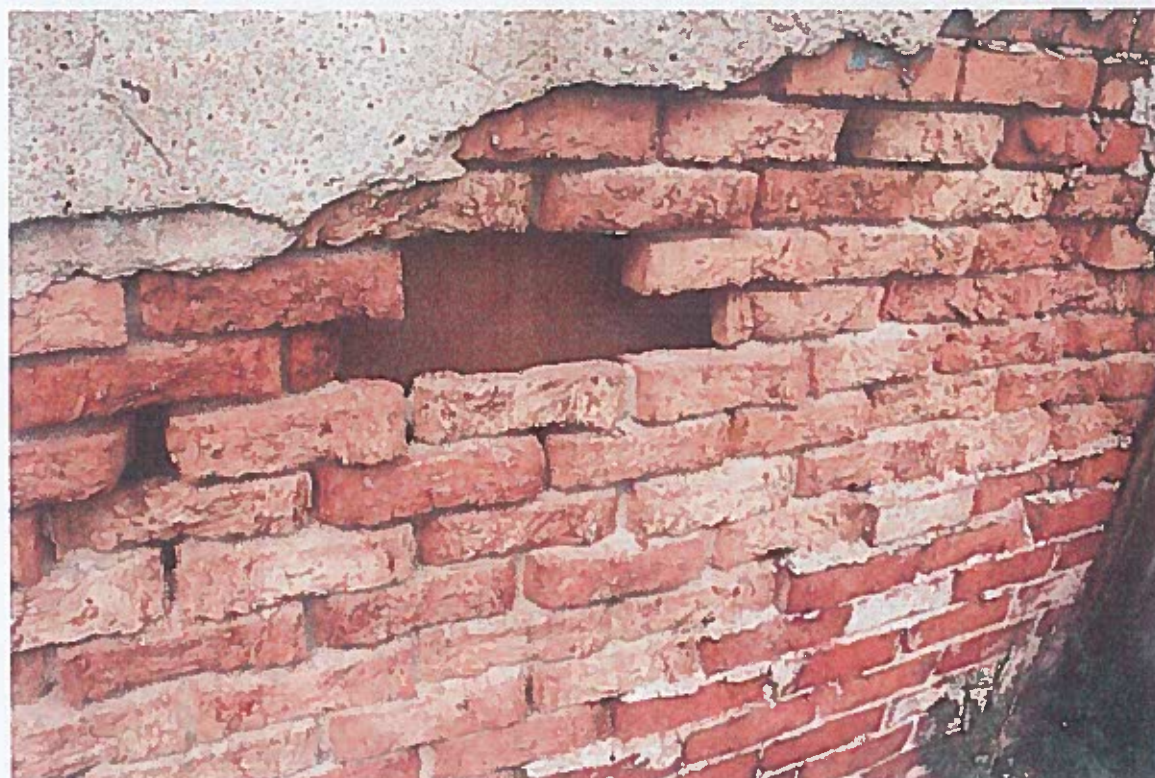
Uszkodzenia cegieł, ubytki w murze

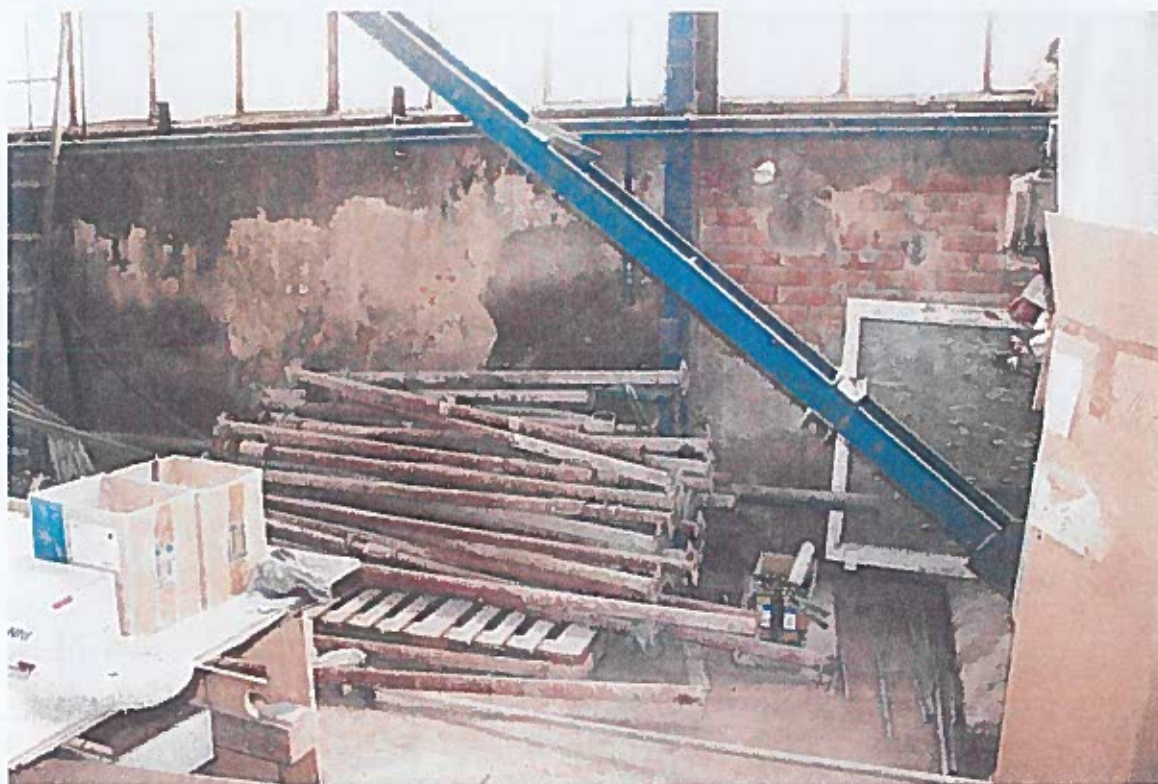
Uszkodzenia ścian cokołu oraz ubytki tynków wewnątrz

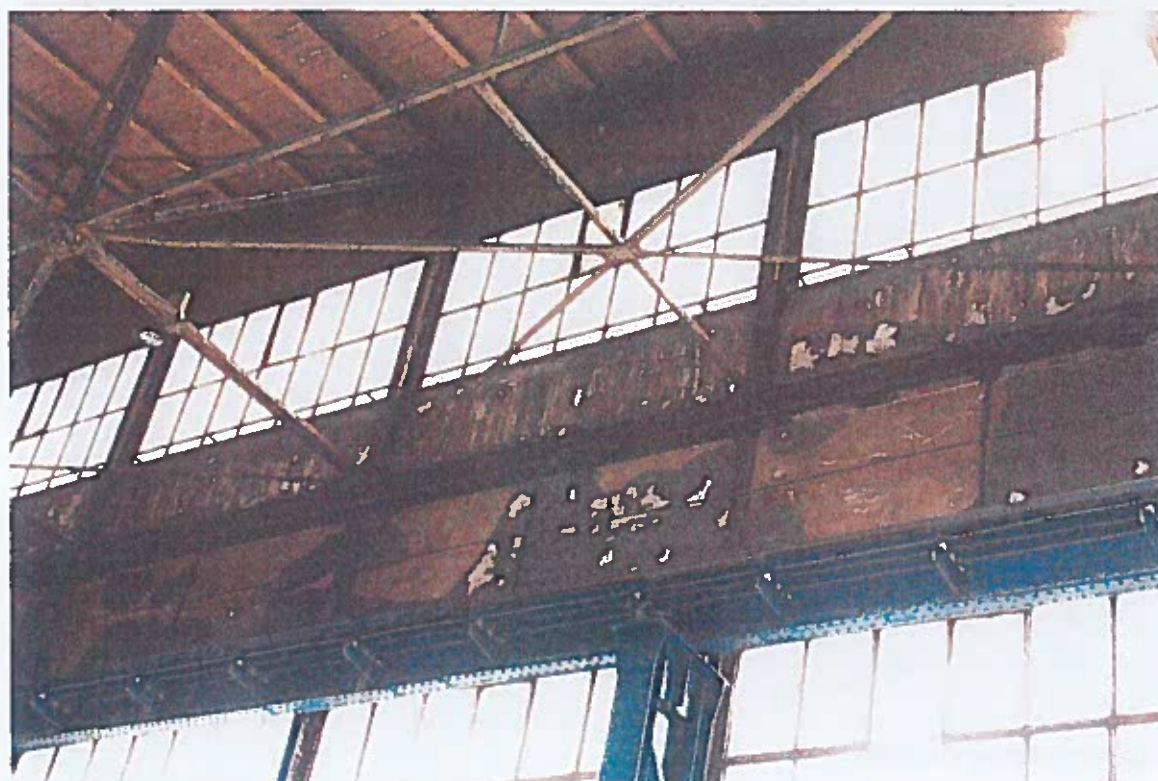
Uszkodzenia i zabrudzenia tynków wewnętrznych

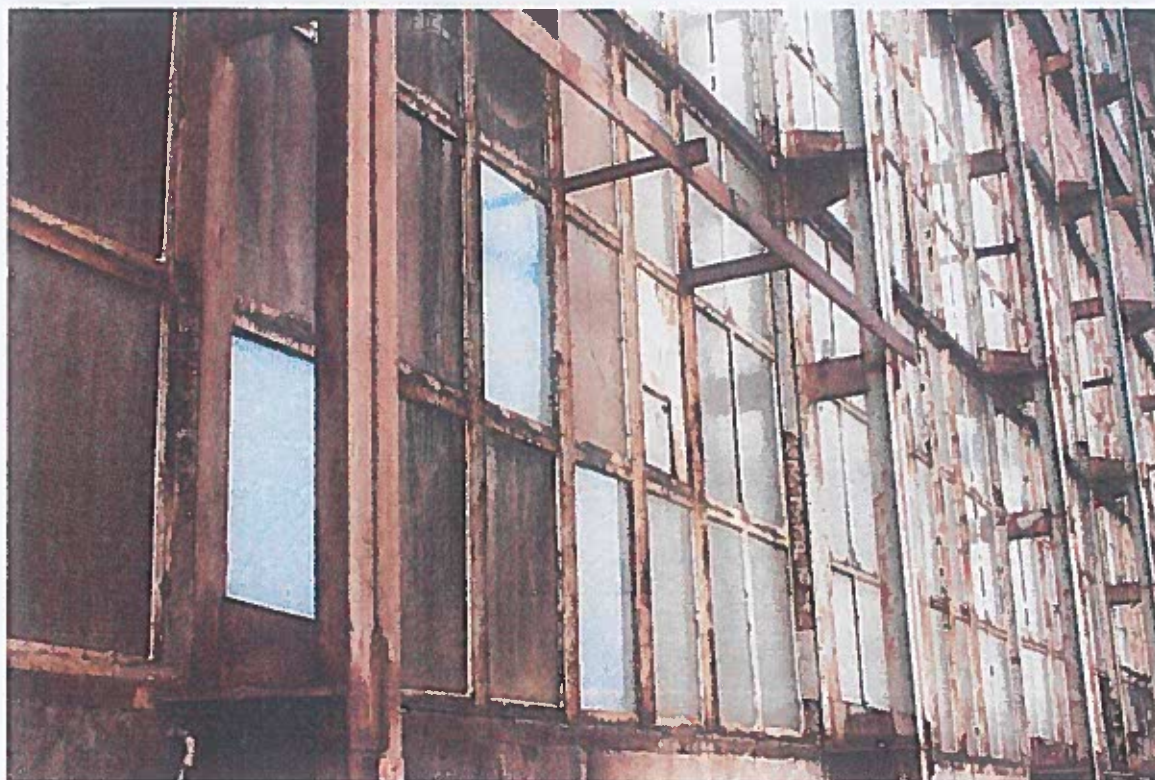
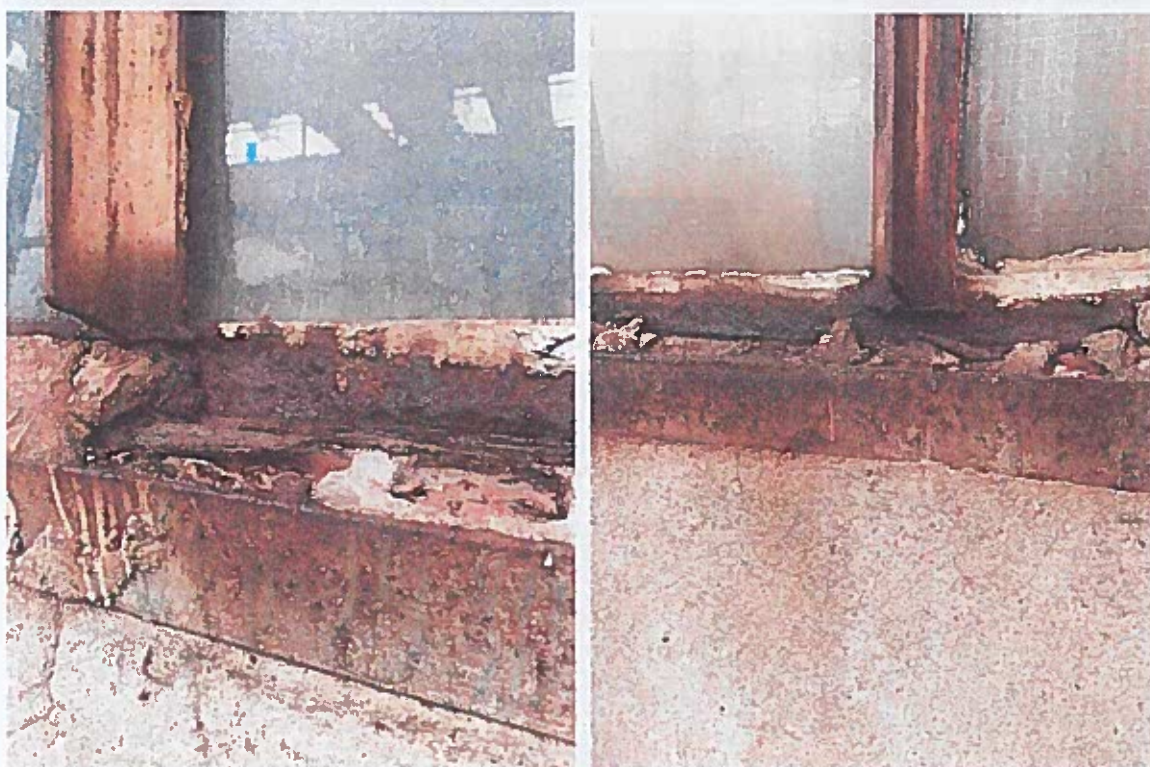
Korozja ram stalowych okien

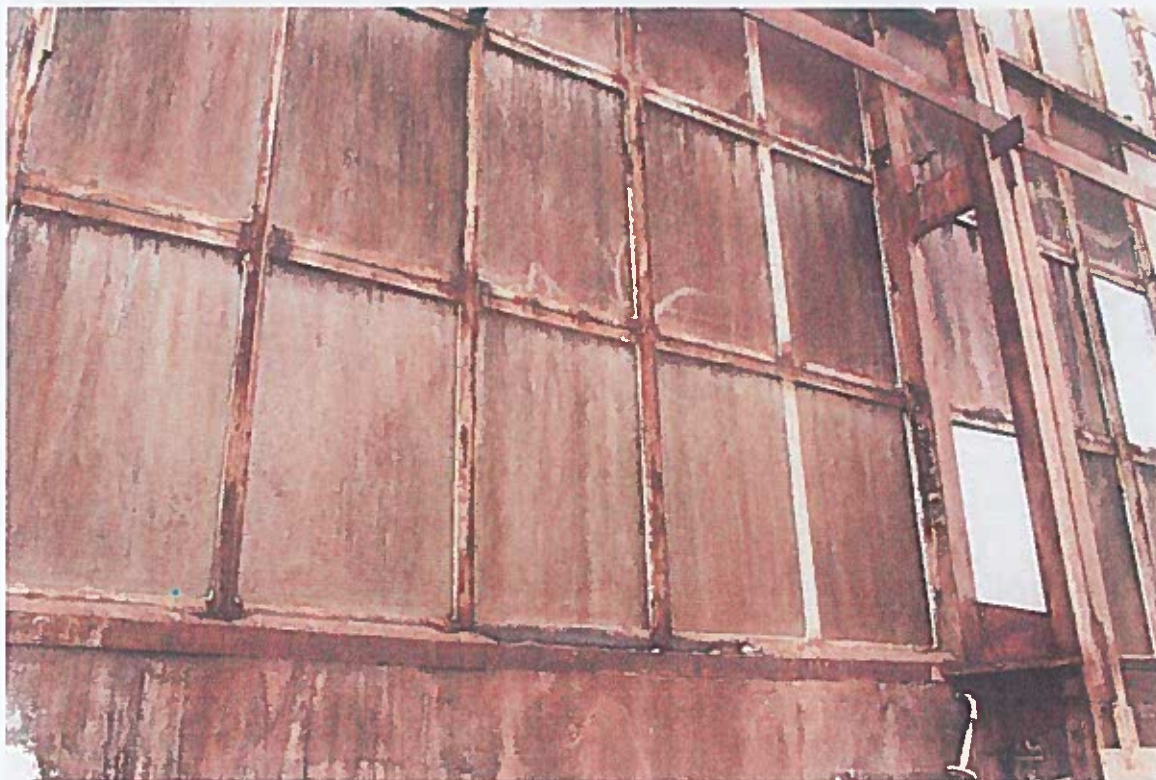
Nieszczelności w osadzeniu okien

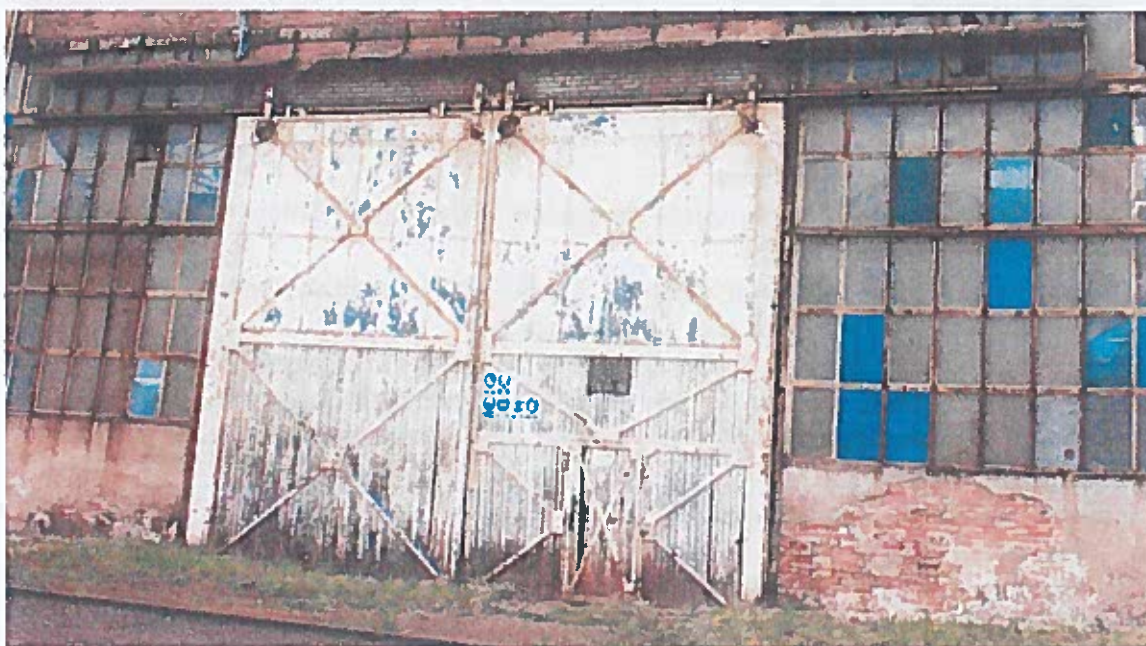
Uszkodzenia wrót drewnianych ściany południowej

- remont wrót - oczyszczenie z korozji i wymiana skorodowanych elementów stalowych, wymiana wypełnienia z desek i malowanie, naprawa i konserwacja prowadnic i mechanizmów jezdnych , wymiana zadaszania prowadnic

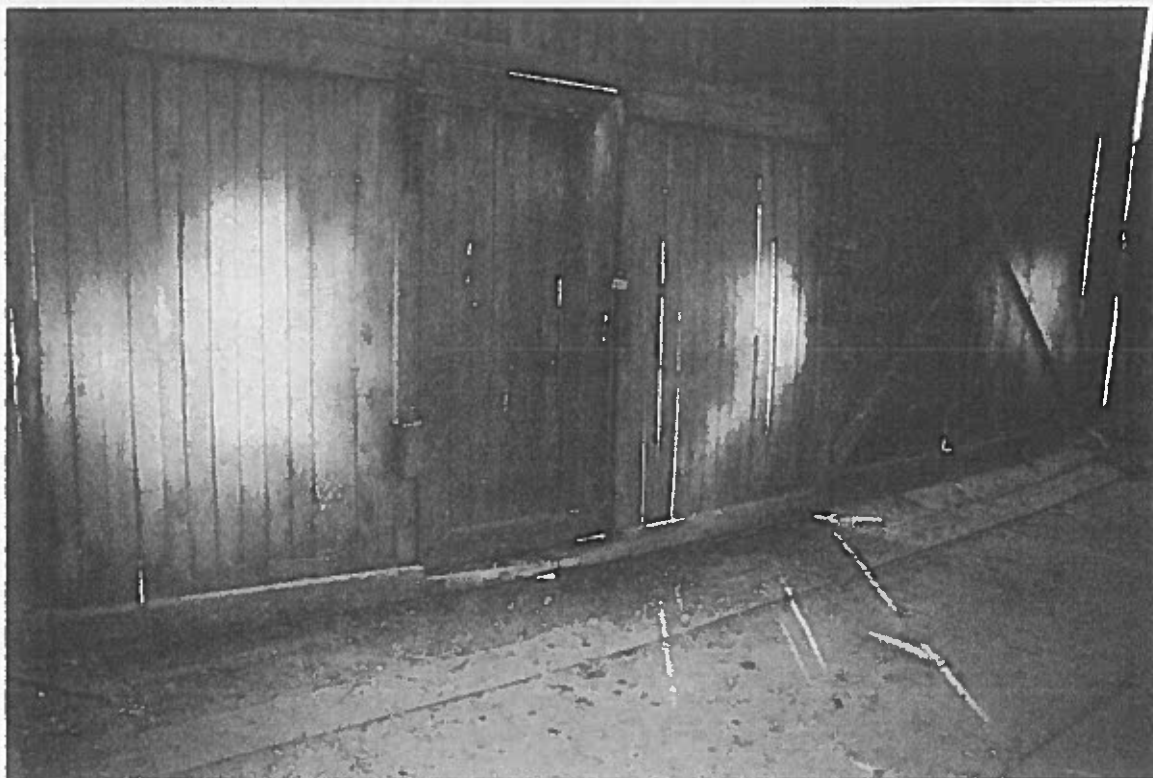
Widok wrót od wewnątrz – widoczne prześwity

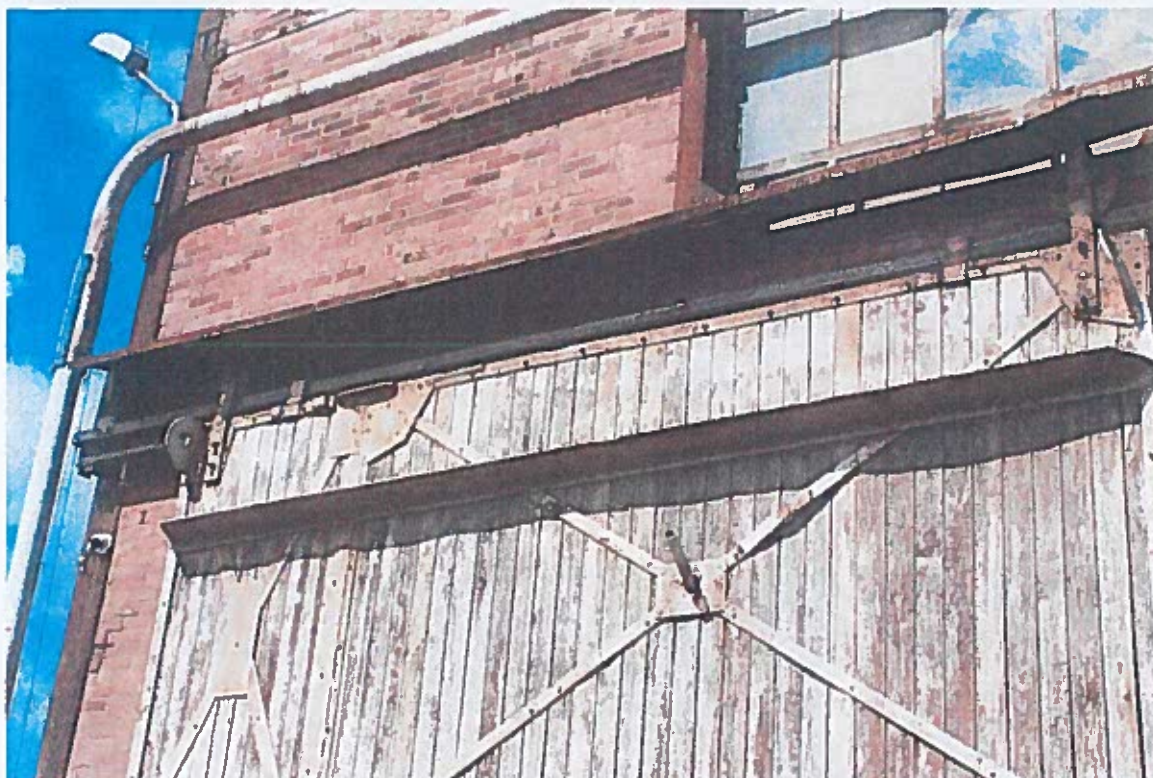
- liczne ślady korozji konstrukcji stalowej
- ubytki/ otwory w murze z cegły, cegła kruszy się w pasie cokołu, duży otwór w murze powyżej wrót oraz po południowej stronie wrót
- zły stan spoin ścian z cegieł szczególnie w pasie cokołu, występują braki zaprawy, istniejąca zaprawa osypująca się, bez wytrzymałości, w złym stanie
- zabrudzenie oraz uszkodzenia i ubytki tynków zewnętrznych i wewnętrznych
- wyboczona i odkształcona konstrukcja okien, korozja ram stalowych okien, nieszczelności w osadzeniu okien, które powodują przedostawanie się wody opadowej do wnętrza budynku oraz zawilgocenie ścian
- silne zabrudzenie istniejącego szklenia
- wrota drewniane – ramy stalowe skorodowane, wypełnienie z desek z licznymi uszkodzeniami, łuszcząca się powłoka malarska, prowadnice stalowe do przesuwania wrót skorodowane, zadaszenie nad prowadnicami uszkodzone, skorodowane, zdeformowane

Skorodowana konstrukcja ściany, prowadnice i zadaszenie wrót oraz konstrukcja stalowa wrót

- usunięcie rusztu szyldu nad wrotami oraz rury nieczynnej instalacji
- uzupełnienie brakującego i naprawa istniejącego zastrzału kratowego
- usunięcie śladów korozji, zabezpieczenie antykorozyjne i malowanie konstrukcji. Po oczyszczeniu z korozji, w razie stwierdzenia istotnych uszkodzeń elementów konstrukcyjnych zaleca się wykonanie ekspertyzy jej stanu i w razie konieczności wymianę uszkodzonych

-remont wrót - oczyszczenie z korozji, wymiana skorodowanych elementów stalowych, zabezpieczenie antykorozyjne i malowanie, wymiana wypełnienia z desek i malowanie, naprawa i konserwacja prowadnic i mechanizmów jezdnych , wymiana zadaszzenia prowadnic

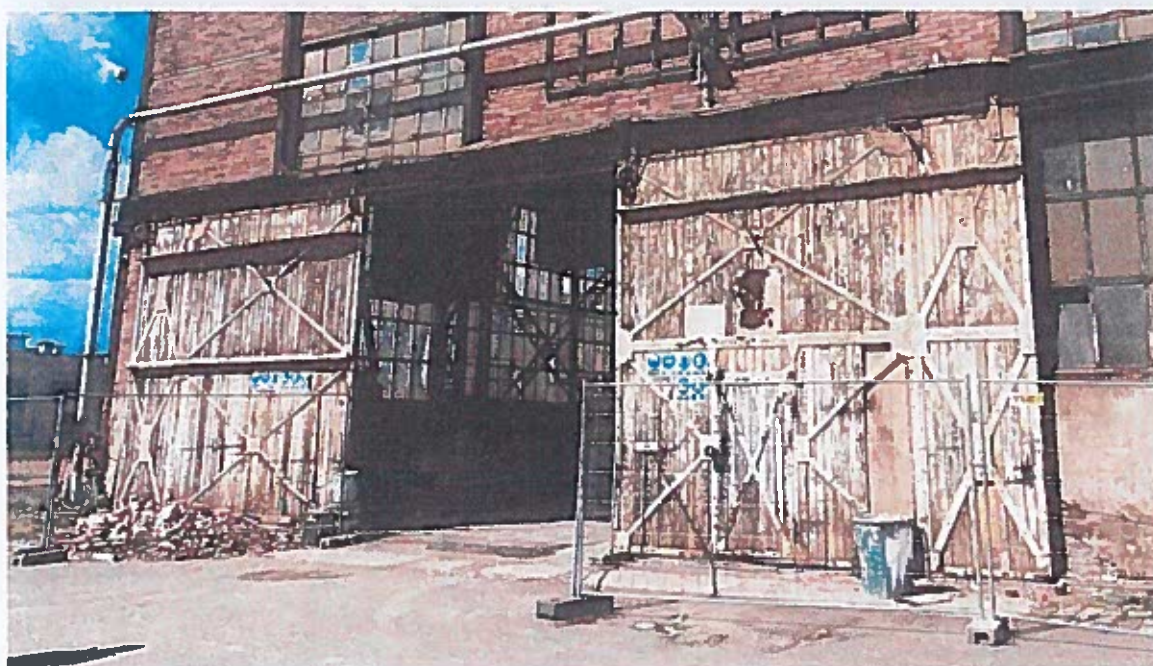
Uszkodzenia wrót

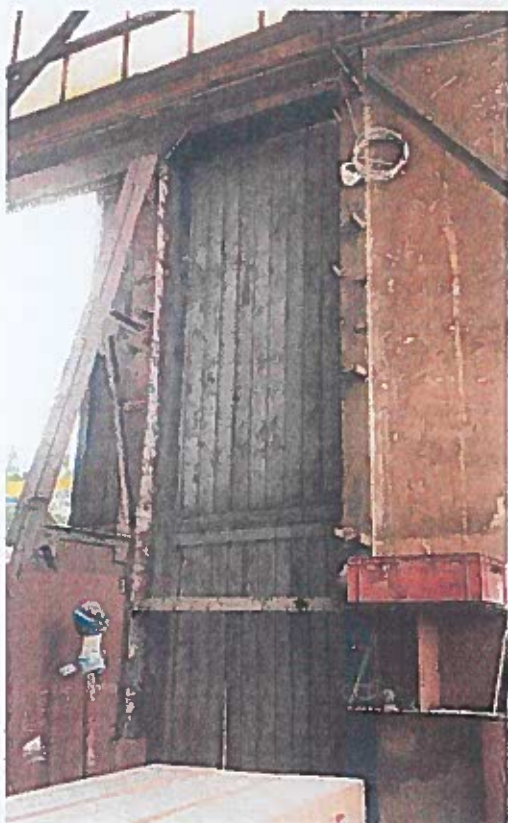
otwór po wyburzeniu ściany przy wrotach

-usunięcie uszkodzonych cegieł, wypełnienie ubytków w murze nowymi ceglami, zamurowanie otworu nad wrotami oraz po stronie południowej wrót – uszkodzenia powstały na skutek ingerencji najemcy (Pismo DOT-ZOT.226.2.2.2021.JD z dnia 20.04.2022 wraz z protokołem z wizji lokalnej).

- odbudowanie rozebranego fragmentu ściany cokołowej z cegły pełnej gr 12 cm przy bramie (uszkodzenia powstały na skutek ingerencji najemcy - pismo DOT-ZOT.226.2.2.2021.JD z dnia 20.04.2022 wraz z protokołem z wizji lokalnej)
- zamurowanie otworu w ścianie z cegły licowej powyżej bramy i otynkowanie od wewnątrz (uszkodzenia powstały na skutek ingerencji najemcy - pismo DOT-ZOT.226.2.2.2021.JD z dnia 20.04.2022 wraz z protokołem z wizji lokalnej)
- otynkowanie od zewnątrz odbudowanej ściany przy bramie (uszkodzenia powstały na skutek ingerencji najemcy - pismo DOT-ZOT.226.2.2.2021.JD z dnia 20.04.2022 wraz z protokołem z wizji lokalnej)

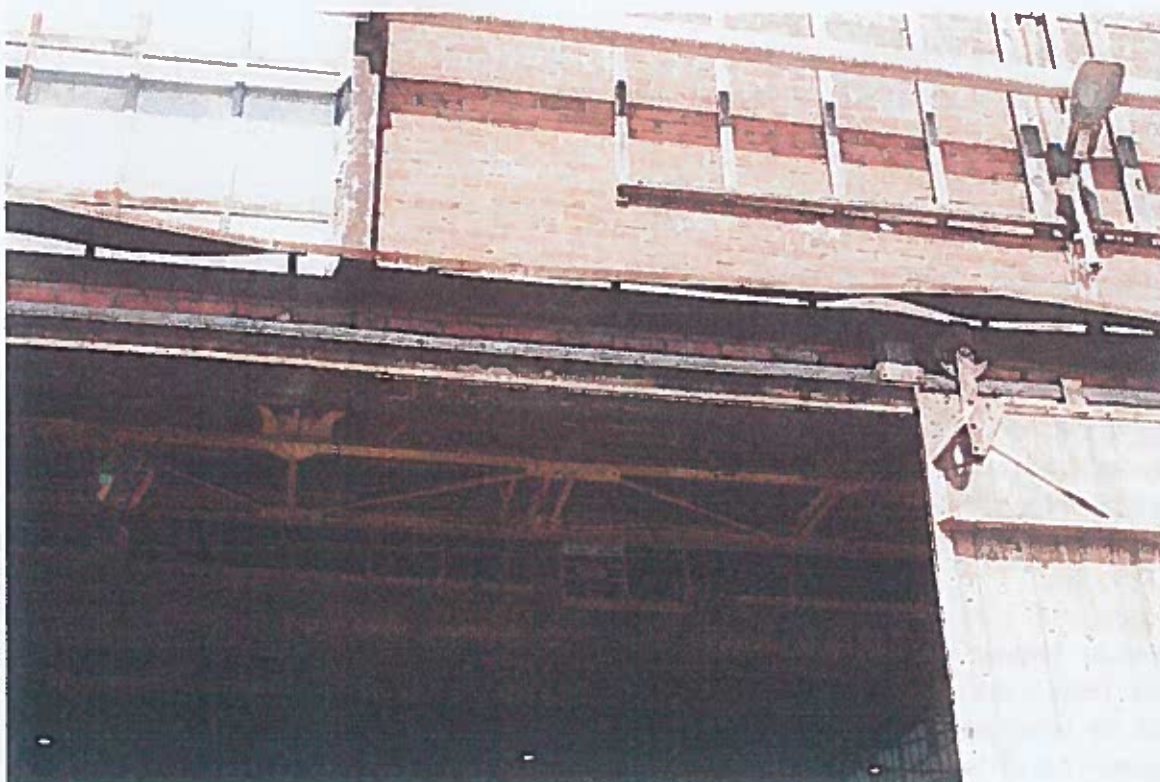
Zdeformowane zadaszenie prowadnic bramy

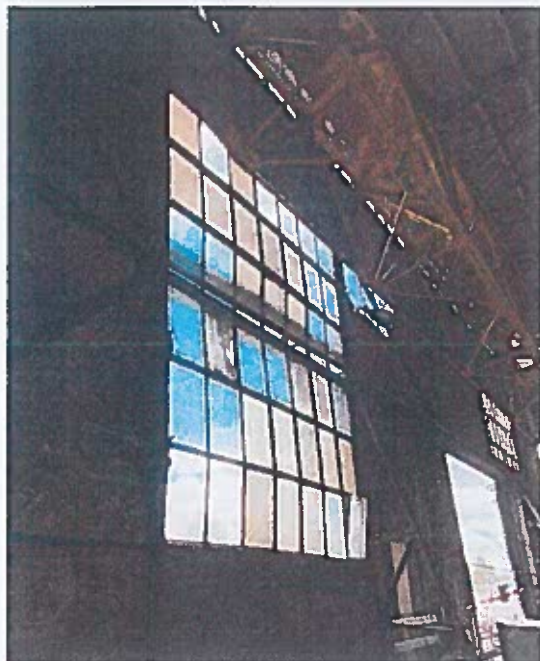
wyboczona konstrukcja okien

-demontaż istniejącej stolarki okiennej oraz montaż nowej stolarki stalowej

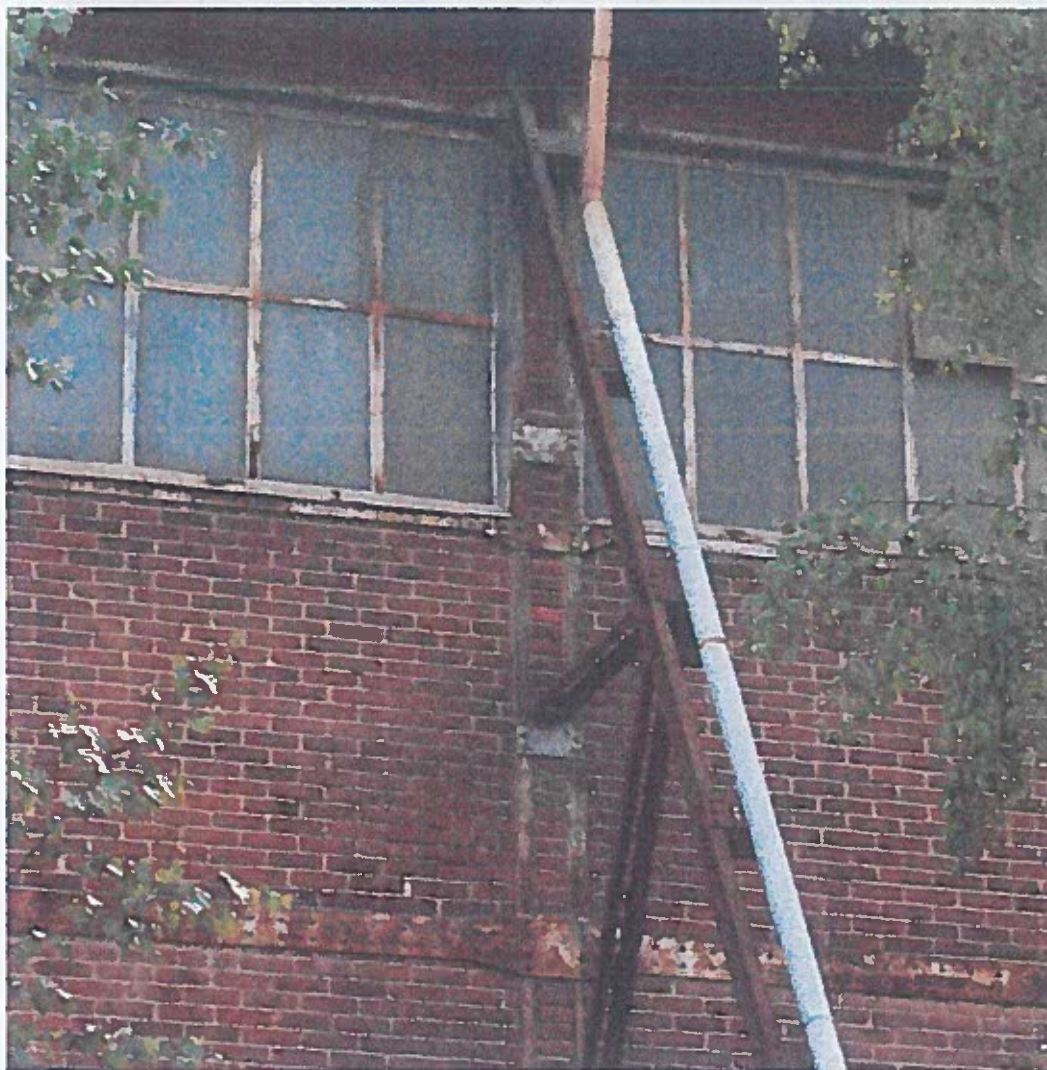
- liczne ślady korozji konstrukcji stalowej
- korozja, miejscami degradacja stalowych drabin wejściowych na dach
- ubytki/otwory w murze z cegły,
- lokalnie zły stan spoin ścian
- w pasie cokołu widoczne zagrzybienie oraz wysolenia ściany od strony dobudowanych budynków
- zabrudzenie oraz uszkodzenia i ubytki tynków
- korozja ram stalowych okien, nieszczelności w osadzeniu okien, które powodują przedostawanie się wody opadowej do wnętrza budynku oraz zawilgocenie ścian
- silne zabrudzenie istniejącego szklenia
- wrota drewniane (nieużytkowane, otwór bramy zamurowany od wewnątrz hali) – ramy stalowe skorodowane, wypełnienie z desek z licznymi uszkodzeniami, łuszcząca się powłoka malarska, prowadnice stalowe do przesuwania wrót skorodowane, zadaszenie nad prowadnicami uszkodzone, skorodowane, zdeformowane

Korozja stalowej konstrukcji

- usunięcie śladów korozji, zabezpieczenie antykorozyjne i malowanie konstrukcji. Po oczyszczeniu z korozji, w razie stwierdzenia istotnych uszkodzeń elementów konstrukcyjnych zaleca się wykonanie ekspertyzy jej stanu i w razie konieczności wymianę uszkodzonych elementów lub ich wzmocnienie
- usunięcie uszkodzonych cegieł, wypełnienie ubytków w murze nowymi cegłami,
- usunięcie kruszących się spoin muru oraz wypełnienie nową zaprawą
- demontaż istniejącej stolarki okiennej oraz montaż nowej stolarki stalowej

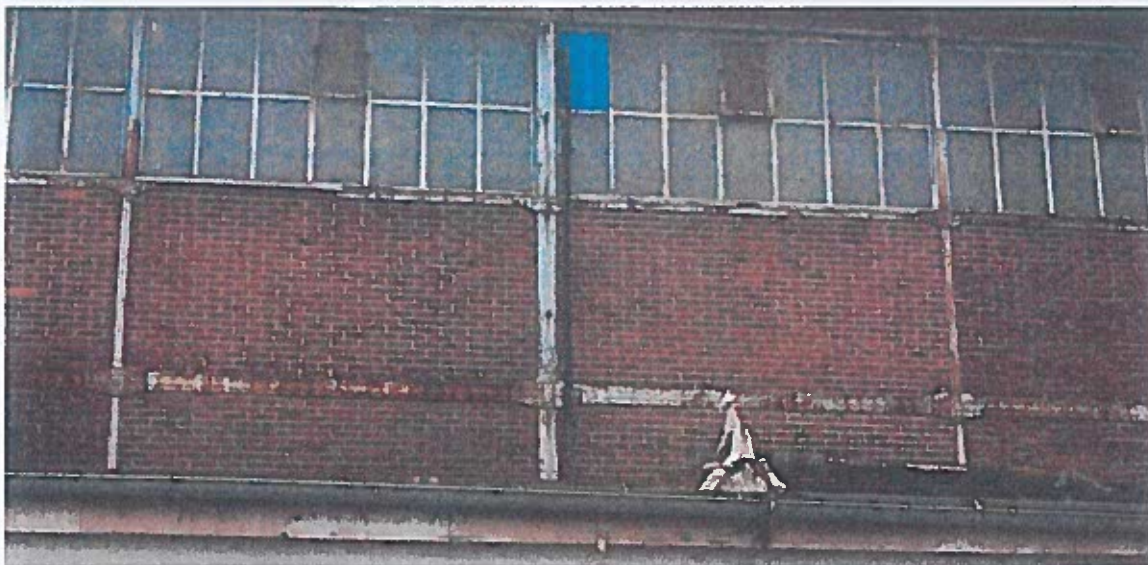
Korozja stalowej konstrukcji

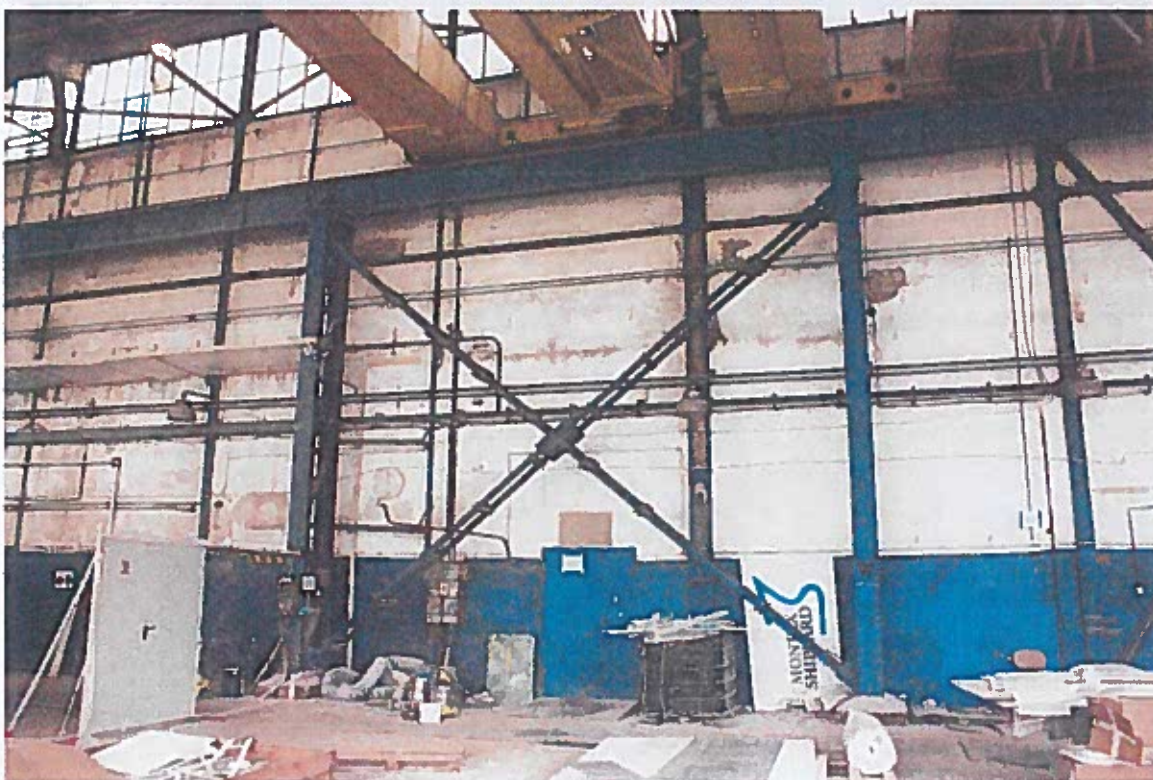
Uszkodzenia i zabrudzenia tynków wewnętrznych

- usunięcie istniejących kruszących się tynków oraz uzupełnienie ubytków
- wykonanie nowych wrót, prowadnic i mechanizmów jezdnych oraz wymiana zadaszenia prowadnic
- wykonanie opaski betonowej przy ścianie zewnętrznej w okolicy wrót, w celu odprowadzenia wód opadowych i niedopuszczenia do zawilgocenia ściany
- należy sprawdzić i dokonać napraw styku dachu dobudowanych budynków z halą

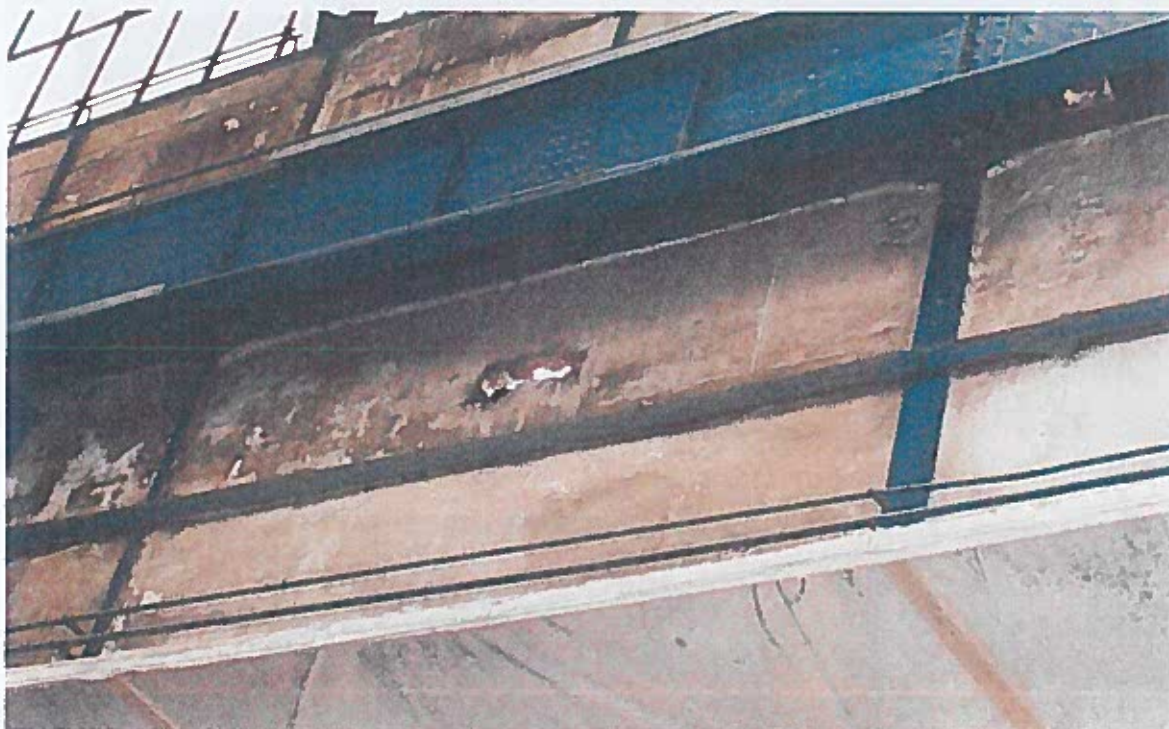
Ubytki/otwory w murze

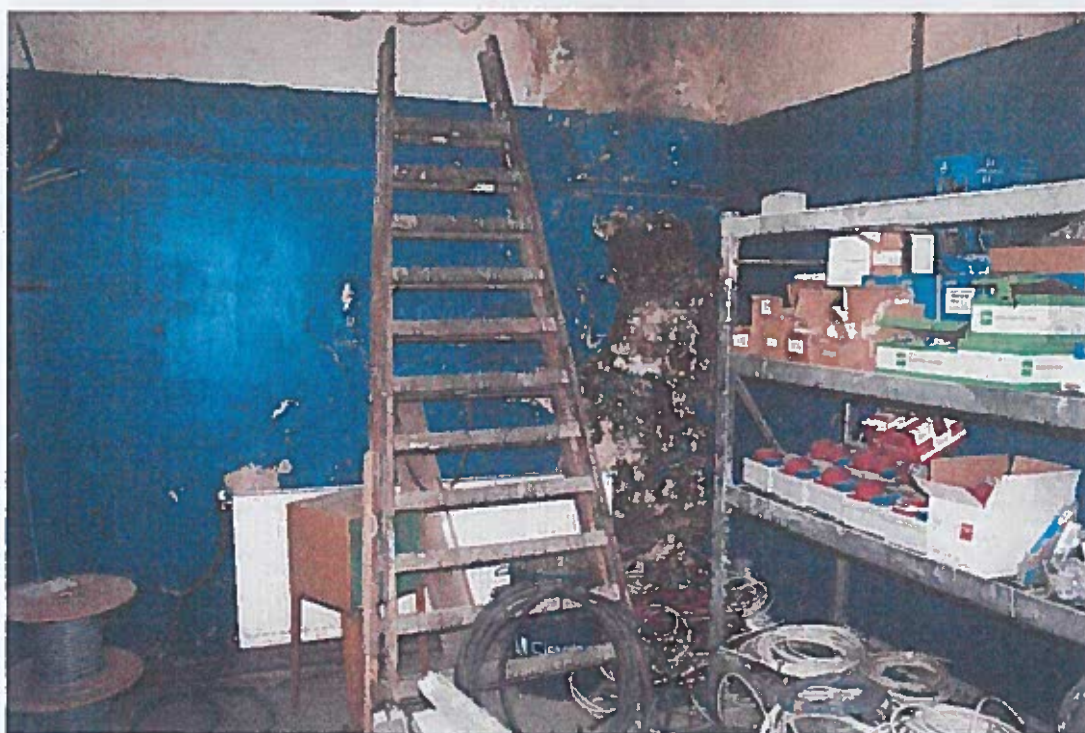
Zagrzybiona ściana od strony dobudowanych budynków

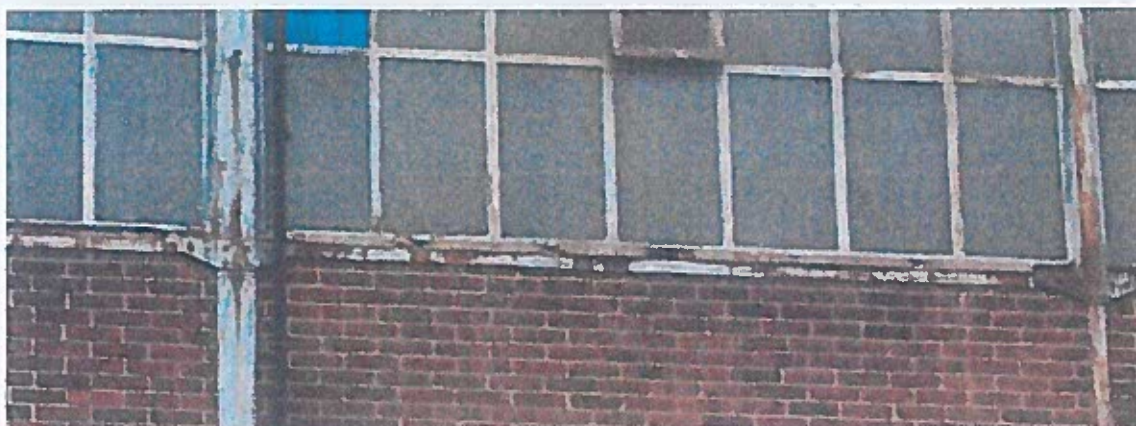
Ubytki w osadzeniu okien

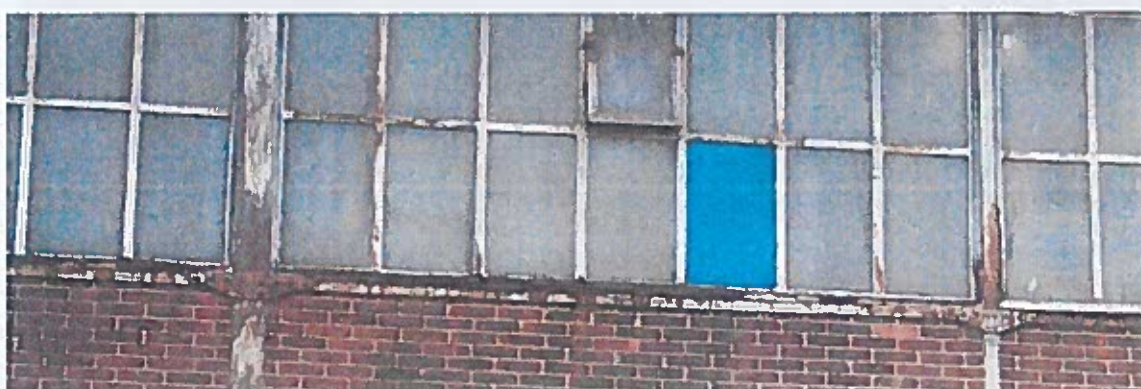
Korozja ram okiennych

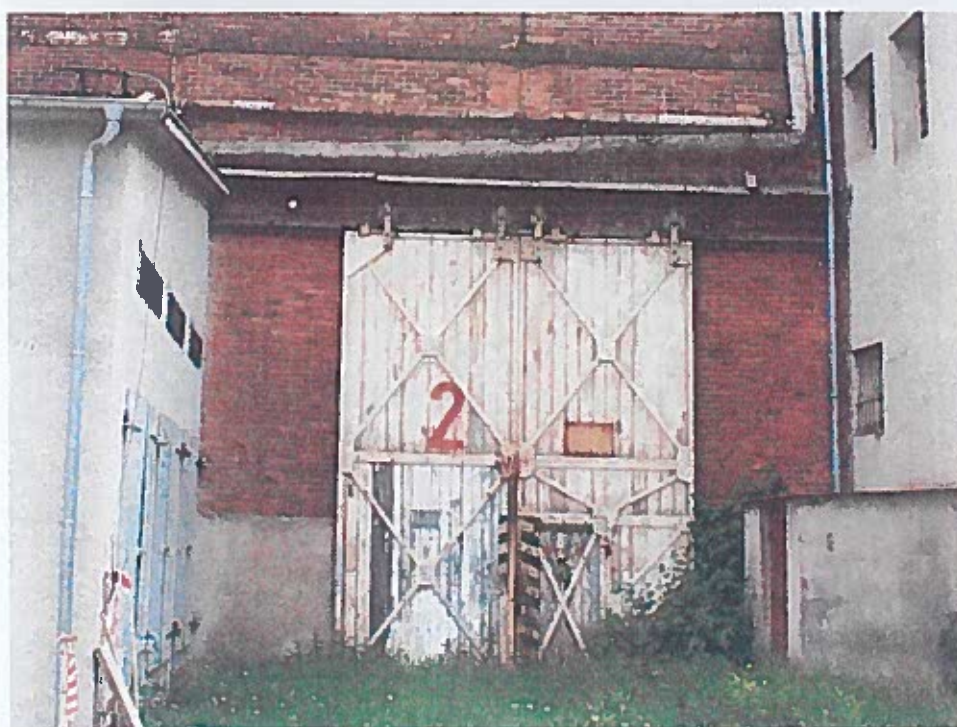
Wrota – korozja elementów stalowych, uszkodzenia wypełnienia z drewna

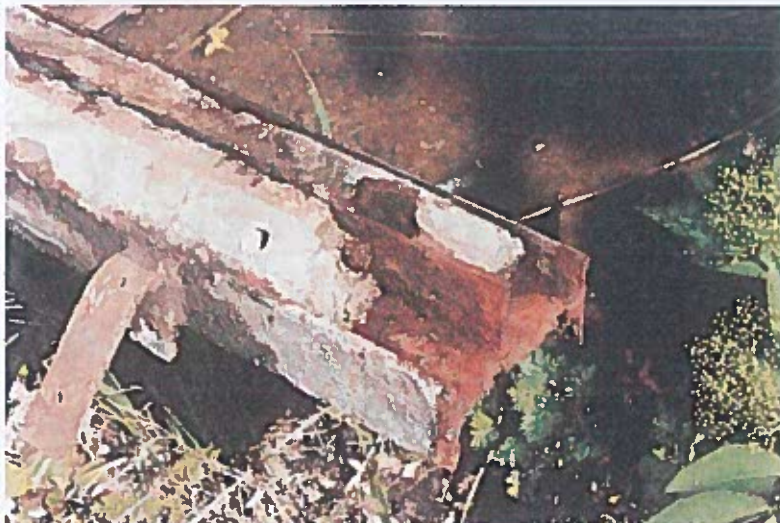
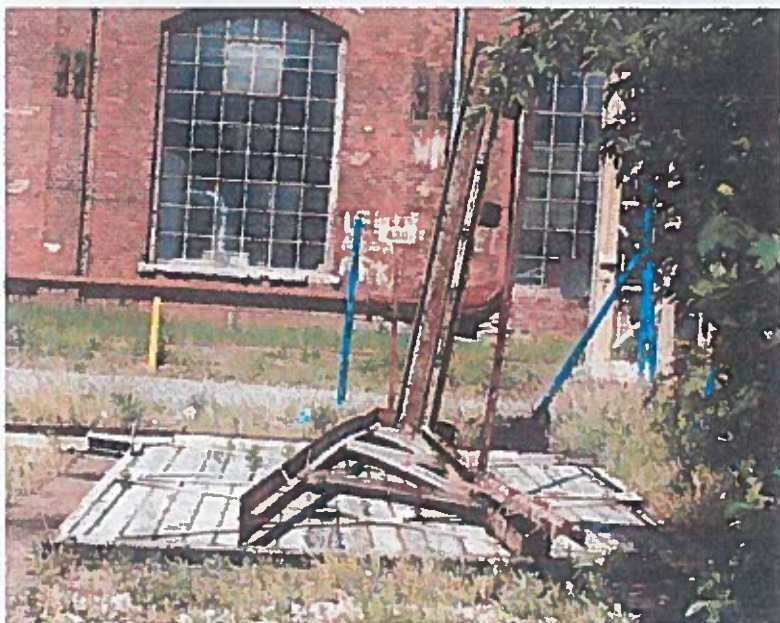
- częściowo rozebrana po stronie północnej wrót na skutek ingerencji najemcy.
- liczne ślady korozji konstrukcji stalowej
- ubytki w murze,
- zły stan spoin ścian, występują braki zaprawy,
- zabrudzenie oraz uszkodzenia i ubytki tynków
- korozja ram stalowych okien, nieszczelności w osadzeniu okien, które powodują przedostawanie się wody opadowej do wnętrza budynku oraz zawilgocenie ścian
- silne zabrudzenie istniejącego szklenia
- wrota drewniane (jedna sztuka zdemontowana przez najemcę) – ramy stalowe skorodowane, wypełnienie z desek z licznymi uszkodzeniami, łuszcząca się powłoka malarska, prowadnice stalowe do przesuwania wrót skorodowane, zadaszenie nad prowadnicami uszkodzone, skorodowane, zdeformowane
- ruchoma kurtyna w ścianie powyżej wrót, po remoncie w dobrym stanie

Zdemontowane skrzydło bramy oraz konstrukcja stalowa ściany

- odbudowanie rozebranego fragmentu ściany przy bramie: montaż konstrukcji stalowej, wymurowanie ściany cokołowej z cegły pełnej gr 12 cm wraz z otynkowaniem, montaż okna stalowego (uszkodzenia powstały na skutek ingerencji najemcy - pismo DOT-ZOT.226.2.2.2021.JD z dnia 20.04.2022 wraz z protokołem z wizji lokalnej)

- wykonanie usuniętego zastrzału kratowego (uszkodzenia powstały na skutek ingerencji najemcy - pismo DOT-ZOT.226.2.2.2021.JD z dnia 20.04.2022 wraz z protokołem z wizji lokalnej)
- otynkowanie odbudowanej ściany przy bramie (uszkodzenia powstały na skutek ingerencji najemcy - pismo DOT-ZOT.226.2.2.2021.JD z dnia 20.04.2022 wraz z protokołem z wizji lokalnej)
- montaż zdemontowanego skrzydła bramy (uszkodzenia powstały na skutek ingerencji najemcy - pismo DOT-ZOT.226.2.2.2021.JD z dnia 20.04.2022 wraz z protokołem z wizji lokalnej)
