OPINIA dotycząca

**stanu technicznego całego budynku 81, opracowania
wytycznych odbudowy/remontu ścian szczytowych**

Położenie: ul. Na Ostrowiu 15/20
80-873 Gdańsk

Sporządzili w dniu 28 czerwca 2022r.:

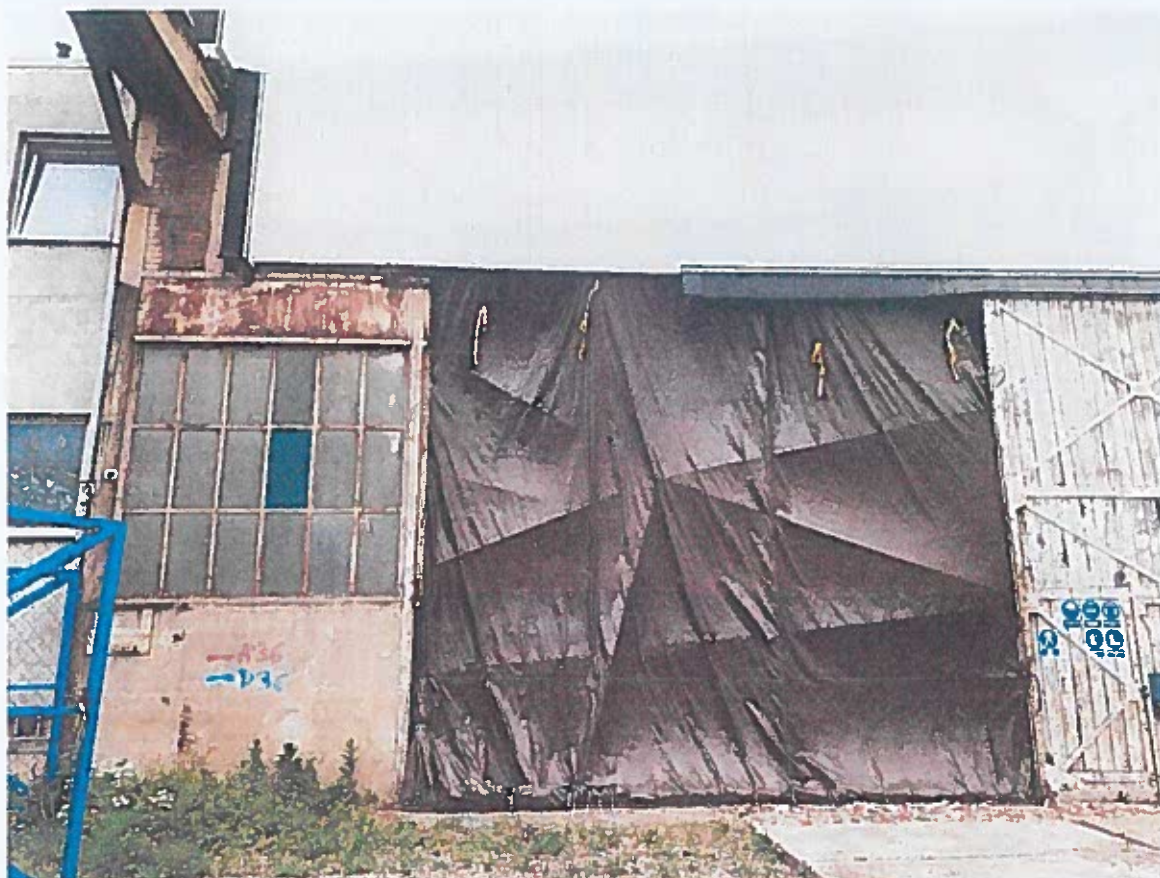
Korozja konstrukcji stalowej

- usunięcie śladów korozji, zabezpieczenie antykorozyjne i malowanie konstrukcji. Po oczyszczeniu z korozji, w razie stwierdzenia istotnych uszkodzeń elementów konstrukcyjnych zaleca się wykonanie ekspertyzy jej stanu i w razie konieczności wymianę uszkodzonych elementów lub ich wzmocnienie
- uzupełnienie zdemontowanej konstrukcji ściany wraz z oknem i wymurowanie ściany cokołu,
- uzupełnienie brakującego i naprawa istniejącego zastrzału kratowego
- usunięcie uszkodzonych cegieł, wypełnienie ubytków w murze nowymi ceglami,

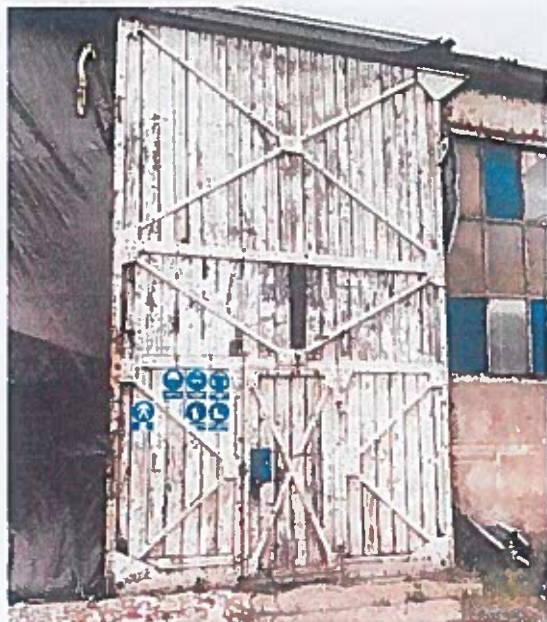
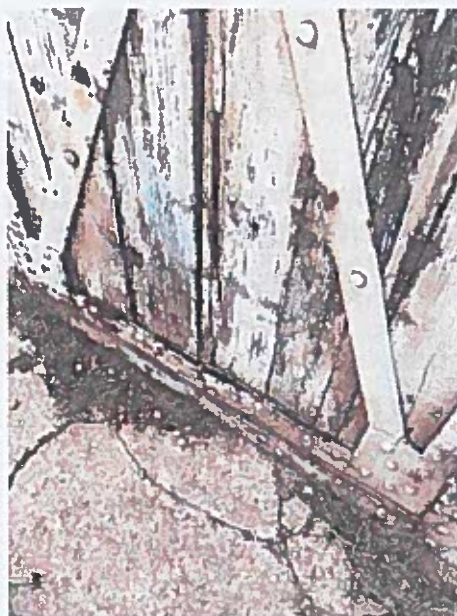
Zniszczone wrota

- usunięcie kruszących się spoin muru oraz wypełnienie nową zaprawą
- demontaż istniejącej stolarki okiennej oraz montaż nowej stolarki stalowej
- usunięcie istniejących kruszących się tynków oraz uzupełnienie ubytków i pomalowanie
- wykonanie nowych wrót, prowadnic i mechanizmów jezdnych oraz wymiana zadaszzenia prowadnic
- wykonanie opaski betonowej przy ścianie w celu odprowadzenia wód opadowych i niedopuszczenie do zawilgocenia ścian

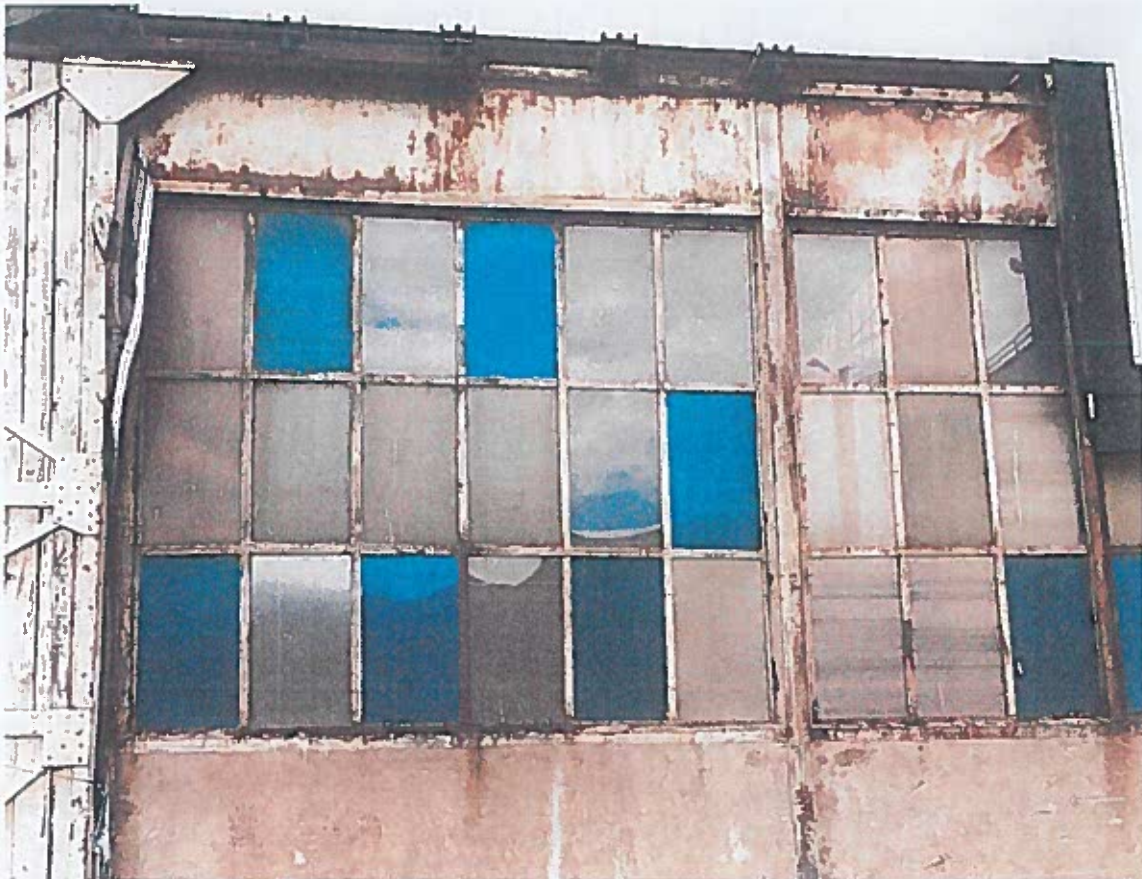
Korozja konstrukcji, okien, szklenie do wymiany

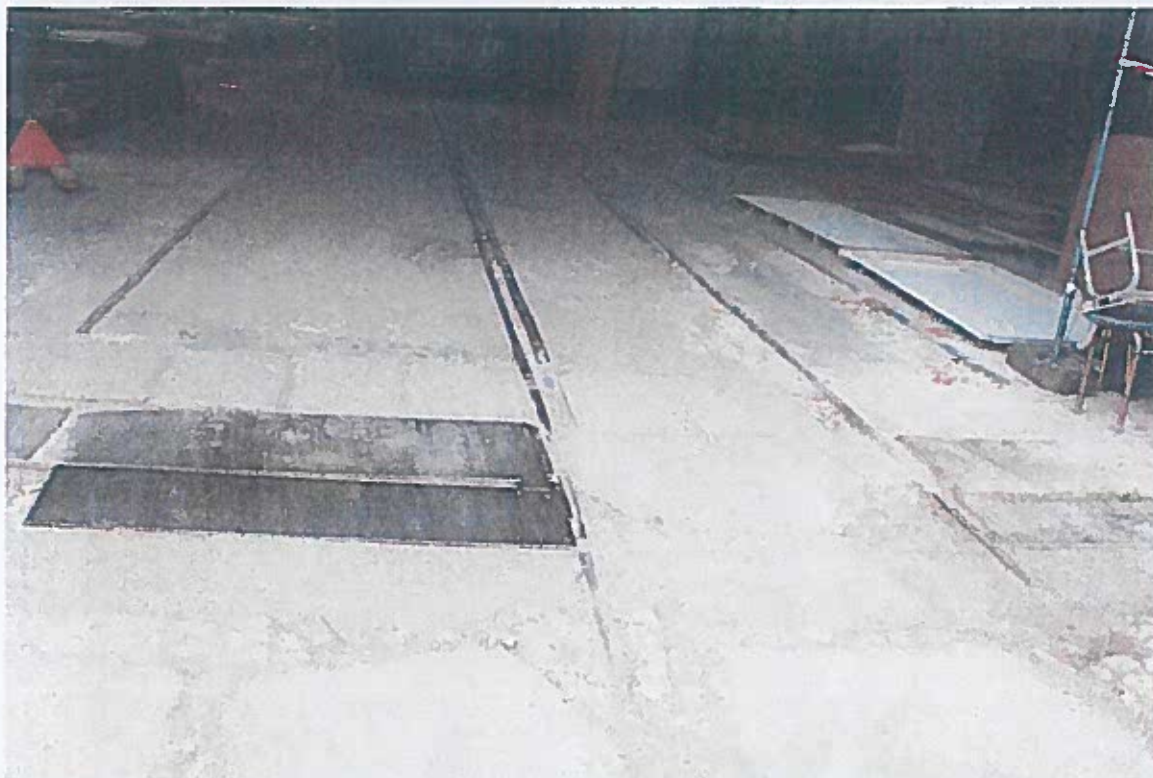
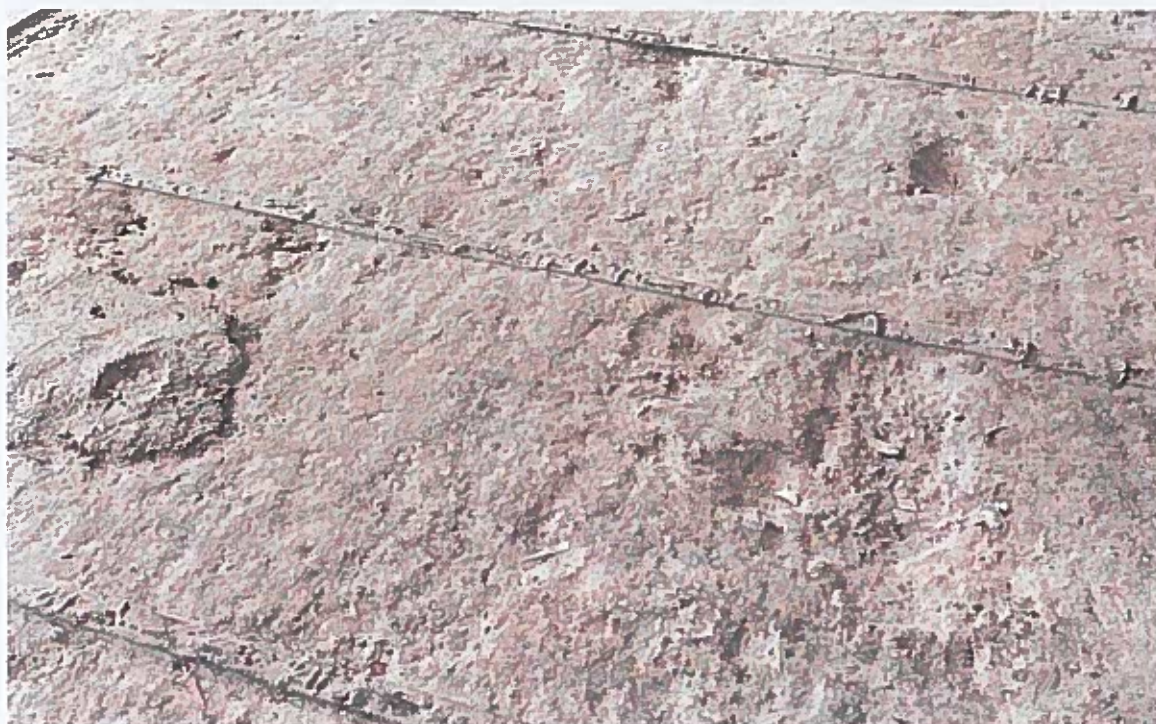
- ubytki przekrycia kanałów blachą stalową ryflowaną
- liczne nierówności i ubytki w posadzce betonowej
- lokalnie pozostałości starych fundamentów po urządzeniach wystające ponad poziom posadzki

Nierówności i ubytki posadzki

- usunięcie pozostałości starych fundamentów
- uzupełnienie pokrycia kanałów
- remont posadzki

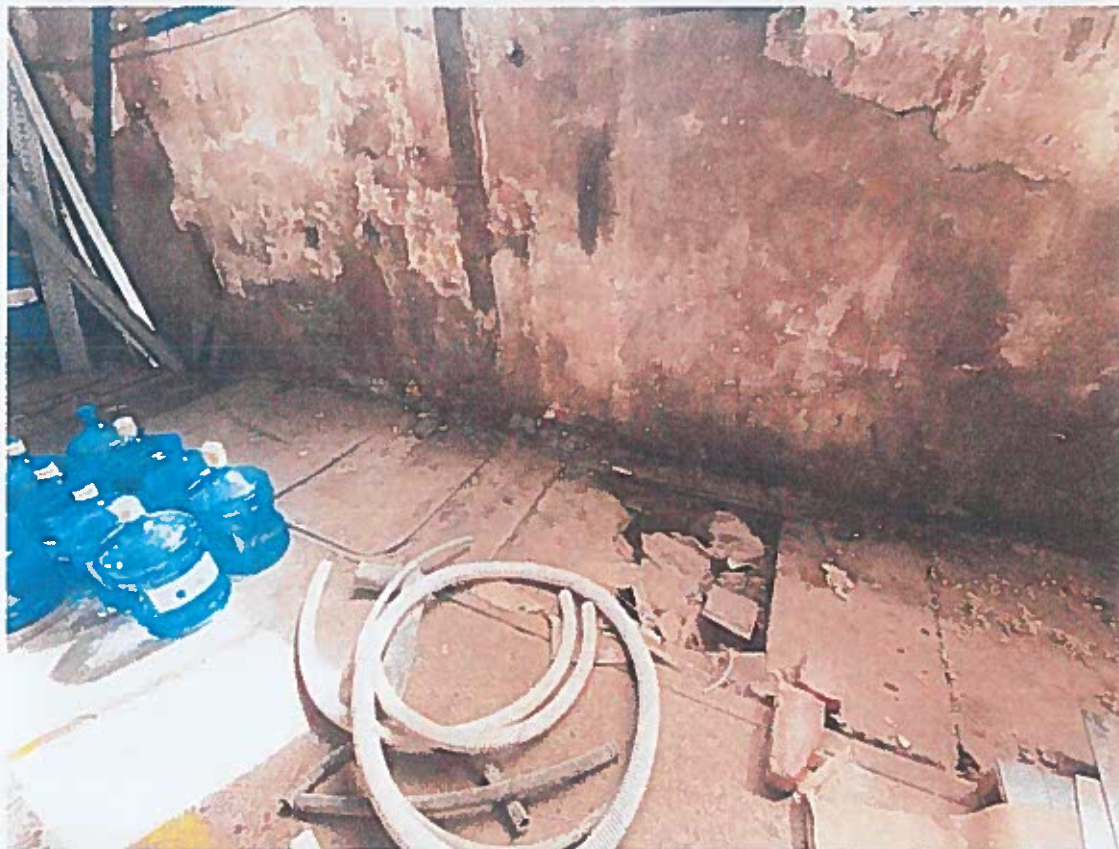
Ubytki w przekryciu kanałów posadzki

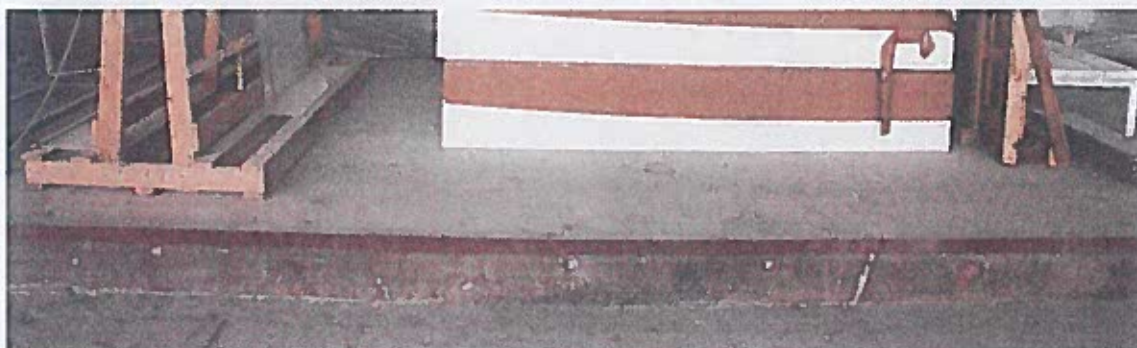
Wystający fundament

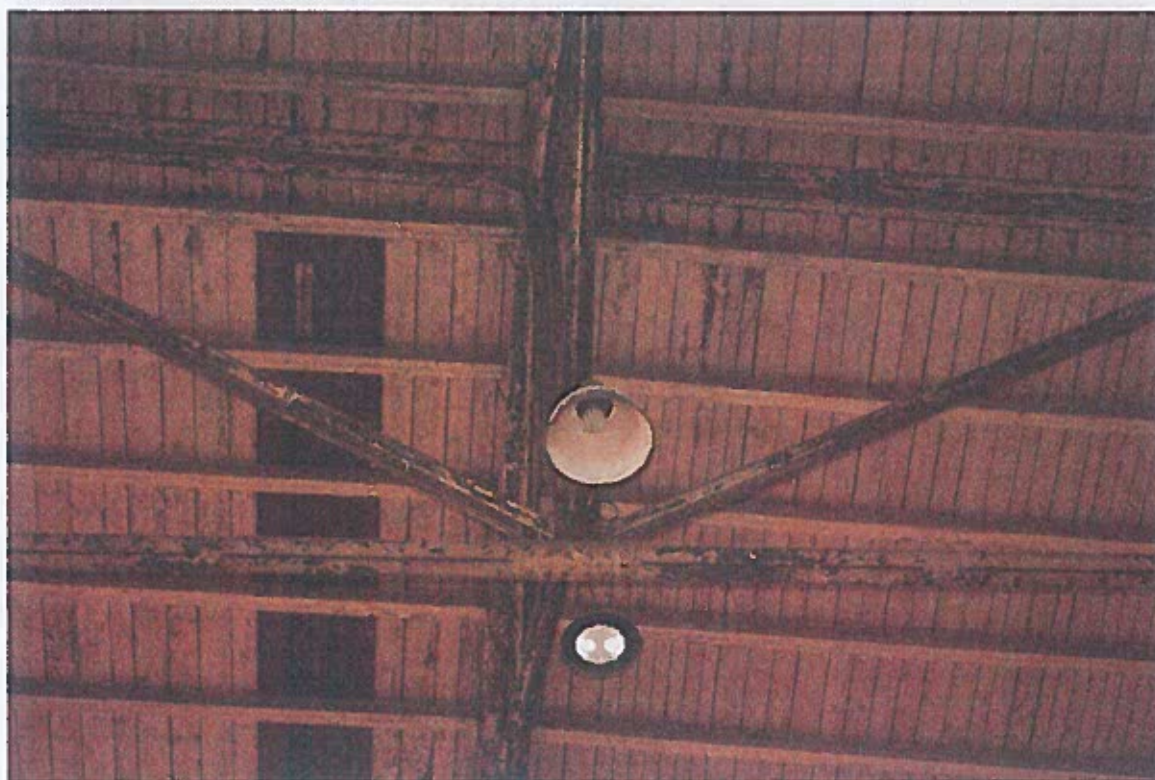
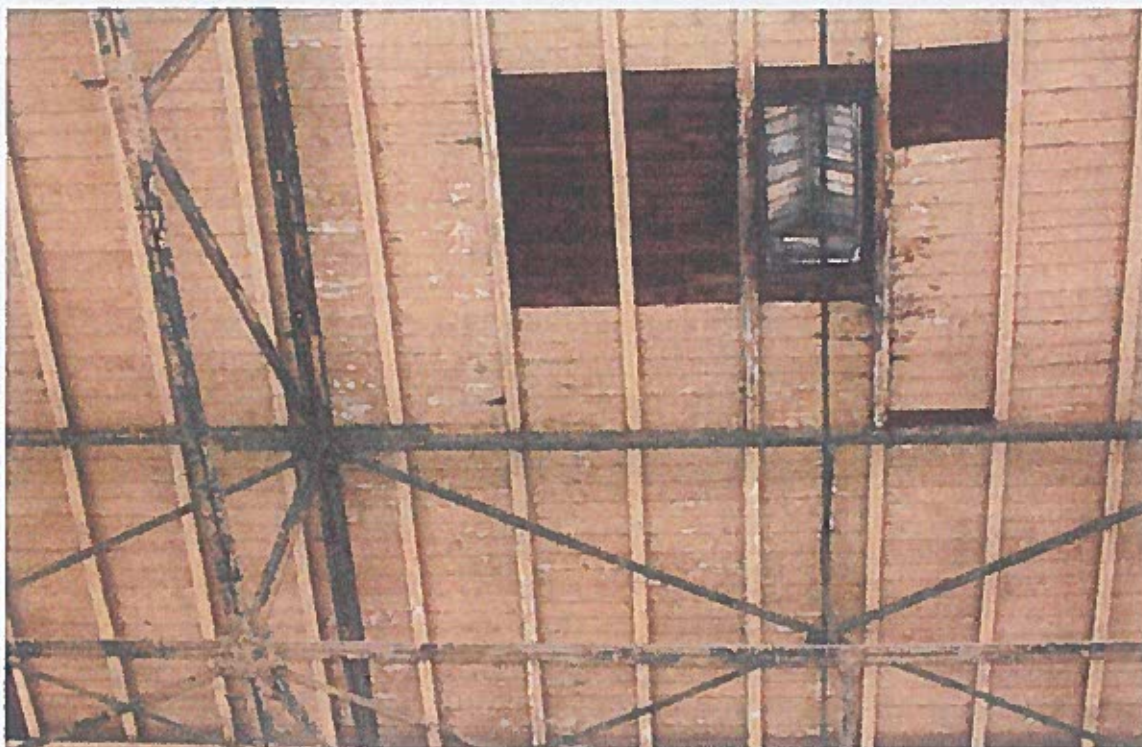
- łuszcząca się powłoka malarska lub jej brak na elementach drewnianych (krokwie i deskowanie)
- widoczne ślady zacieków na deskowaniu (prawdopodobnie sprzed remontu pokrycia dachowego), częściowo widoczne nowe elementy deskowania
- widoczna korozja konstrukcji stalowej, łuszcząca się powłoka malarska

Łuszcząca się farba na konstrukcji stalowej dachu oraz deskowaniu

- oczyszczenie rynien oraz obserwacja systemu odwodnienia dachu, w przypadku wystąpienia nieszczelności zaleca się ich usunięcie
- usunięcie korozji, zabezpieczenie antykorozyjne i malowanie konstrukcji. Po oczyszczeniu z korozji, w razie stwierdzenia istotnych uszkodzeń elementów konstrukcyjnych zaleca się wykonanie ekspertyzy jej stanu i w razie konieczności wymianę uszkodzonych elementów lub ich wzmocnienie
- naprawa wywietrzników dachowych
- malowanie elementów drewnianych,
