Opis Przedmiotu Zamówienia

Dla zadania: „Naprawa uszkodzonych ciągów drenarskich o średnicy dn 300 i długości 150 mb, położonych w miejscowości Kartoszyno, w gminie Krokowa, pow. pucki.”

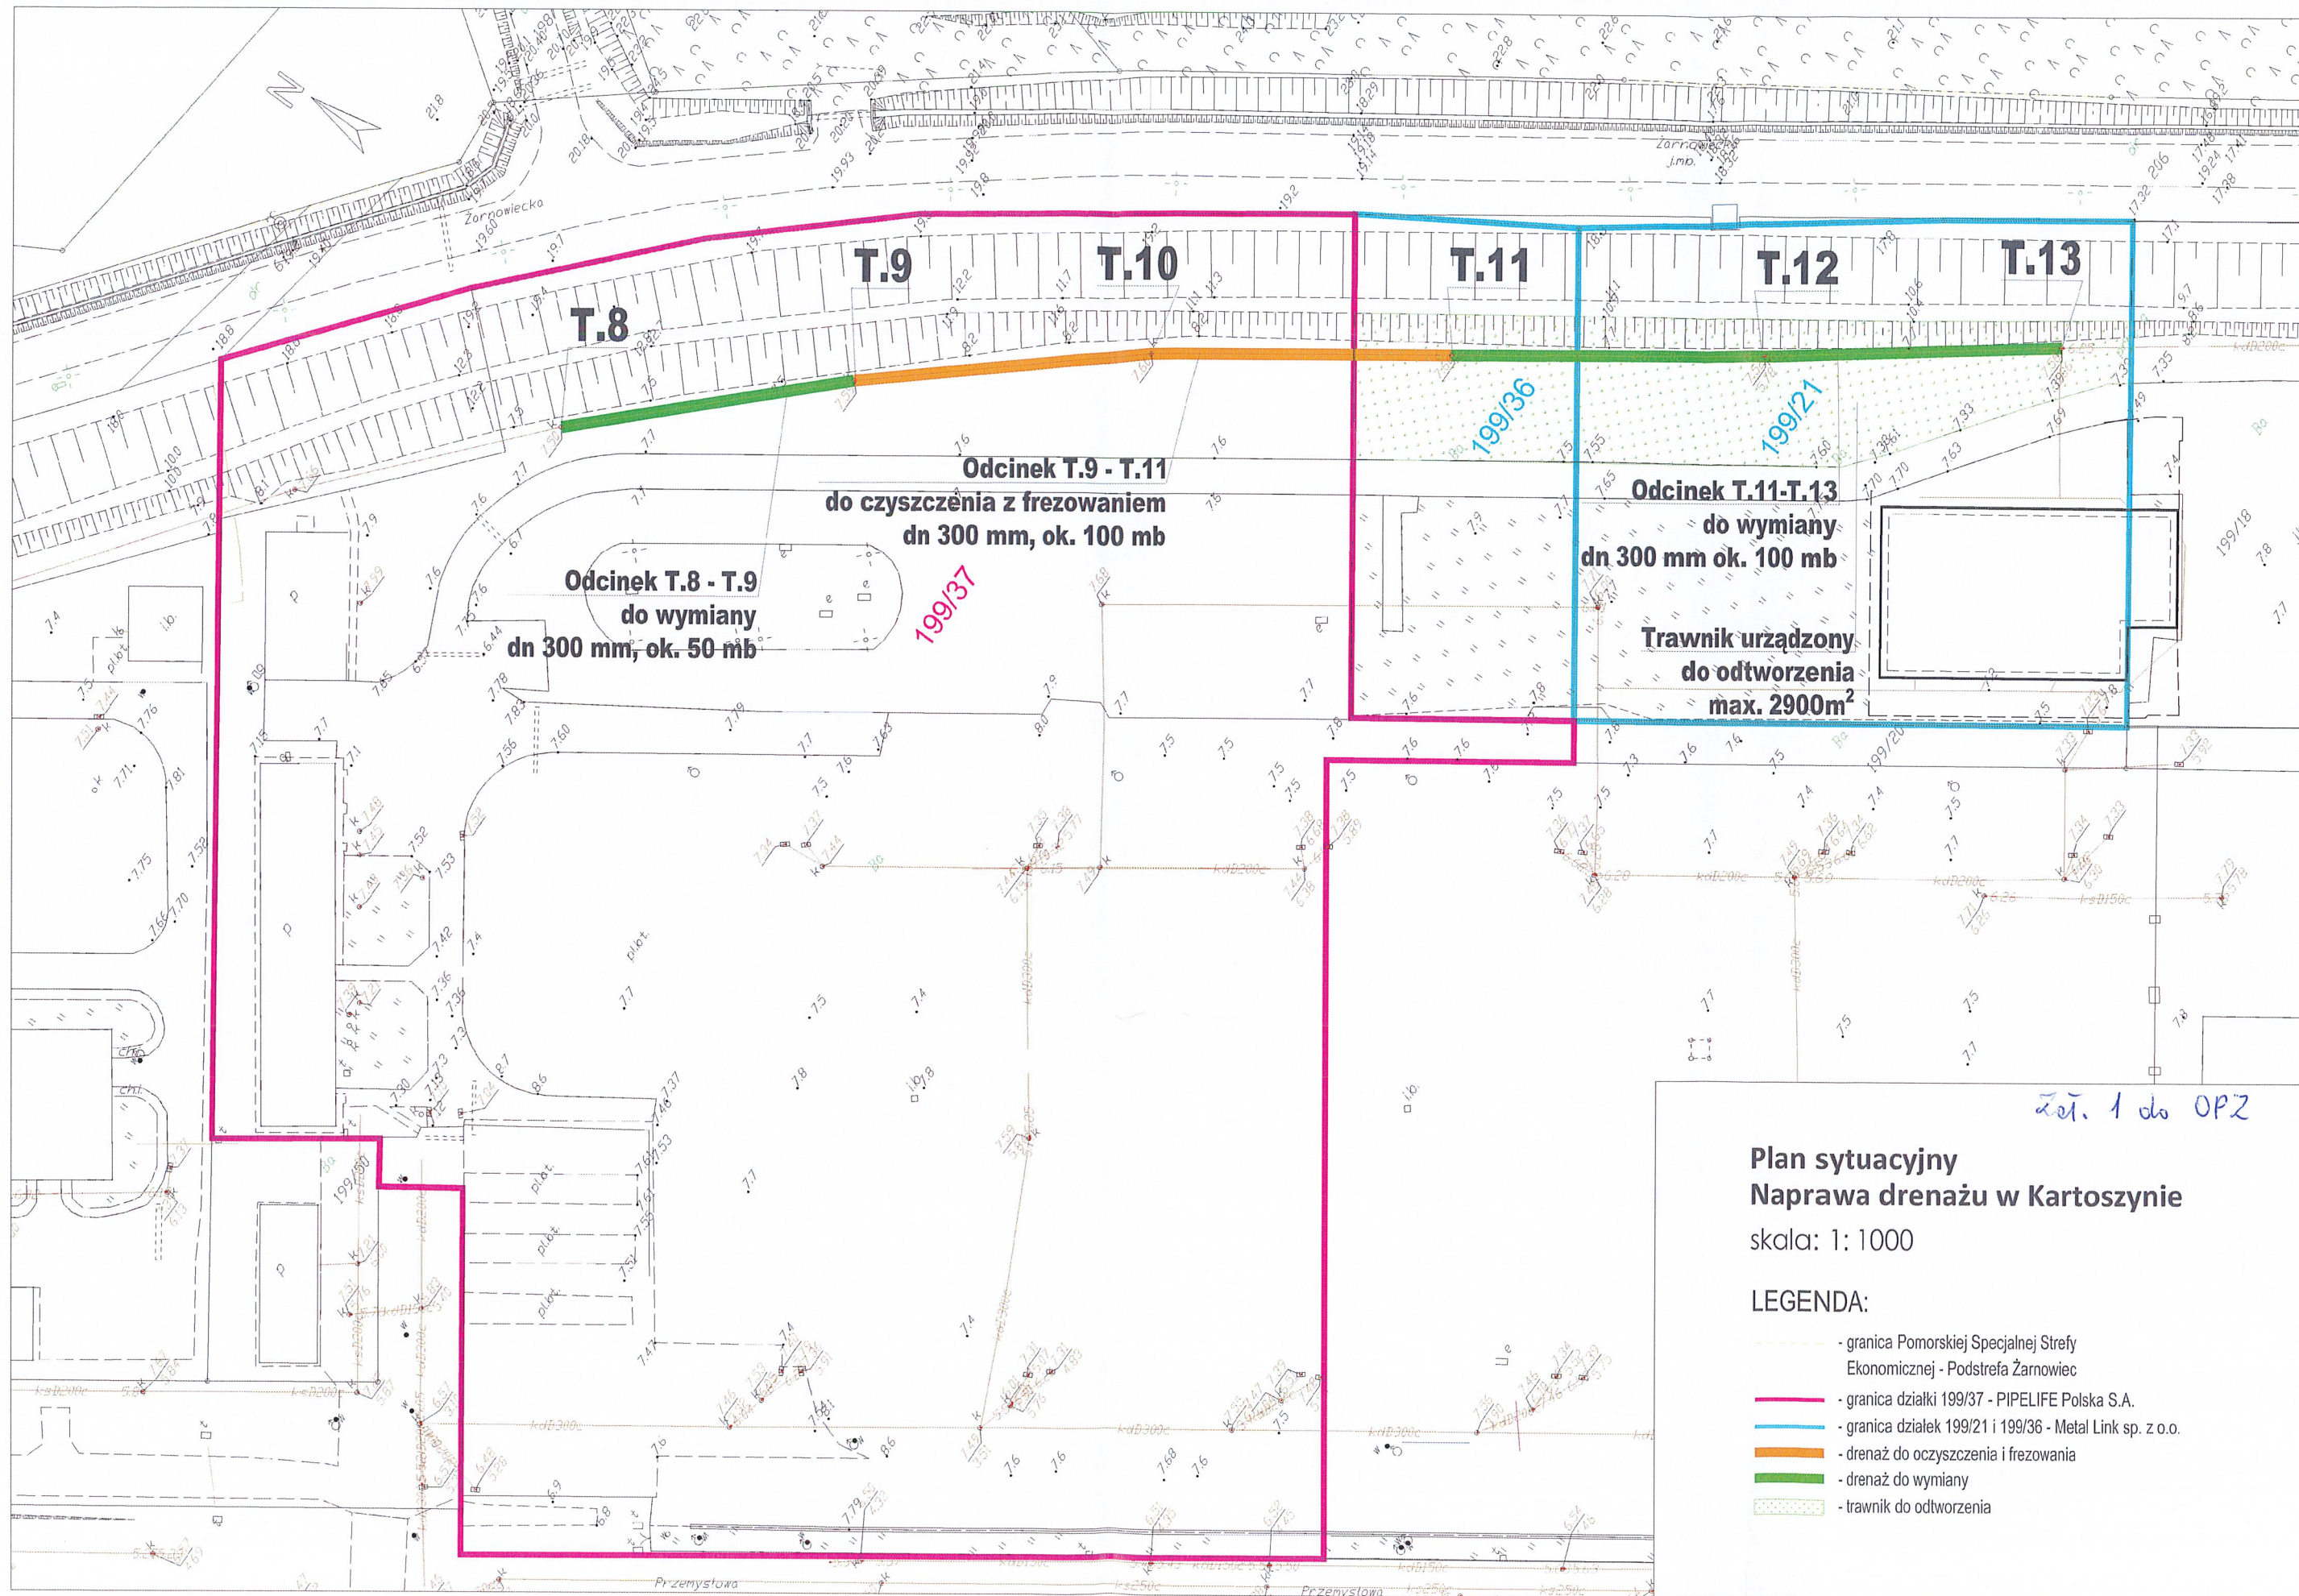
Zet. 1 do OPZ

Odcinek T.8 - T.9
do wymiany
dn 300 mm, ok. 50 mb

Odcinek T.9 - T.11
do czyszczenia z frezowaniem
dn 300 mm, ok. 100 mb

Odcinek T.11-T.13
do wymiany
dn 300 mm ok. 100 mb

Trawnik urządony
do odtworzenia
max. 2900m²

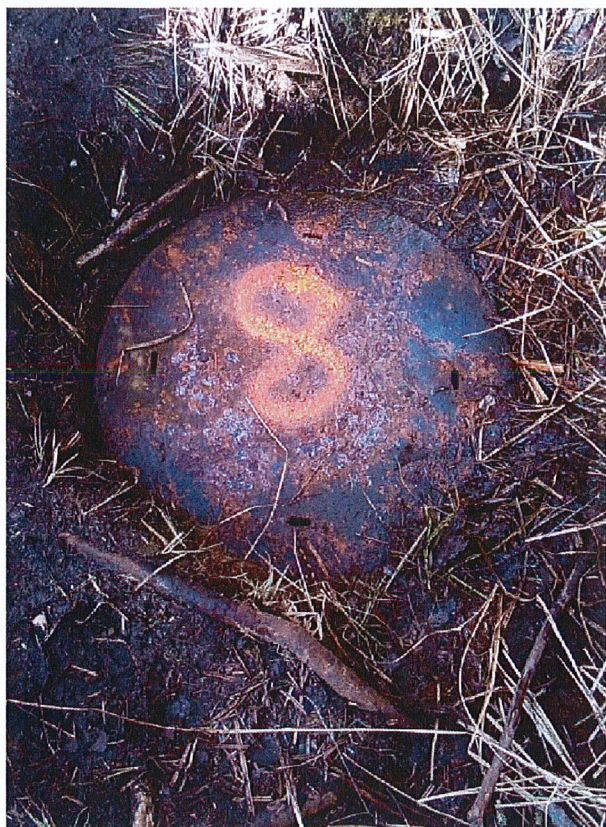
Fot.1 – Studzienka nr T.8 – do wymiany.

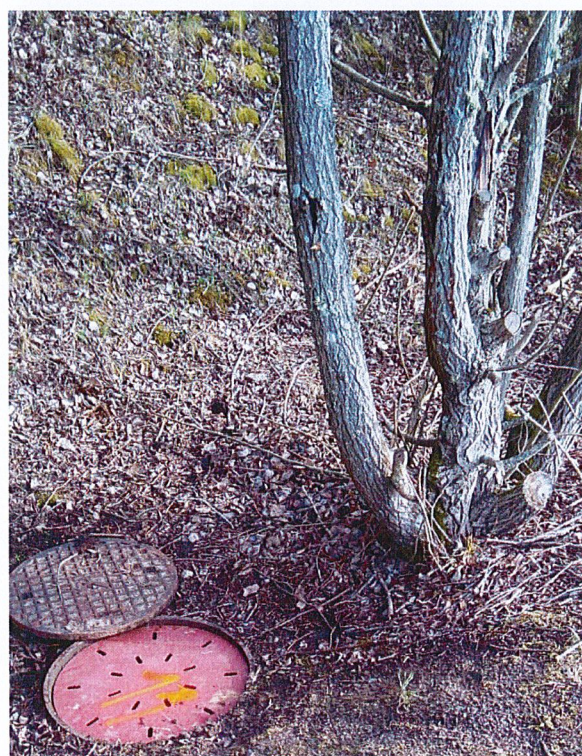
Fot.4 – Studzienka nr T.11 – do ew. wymiany

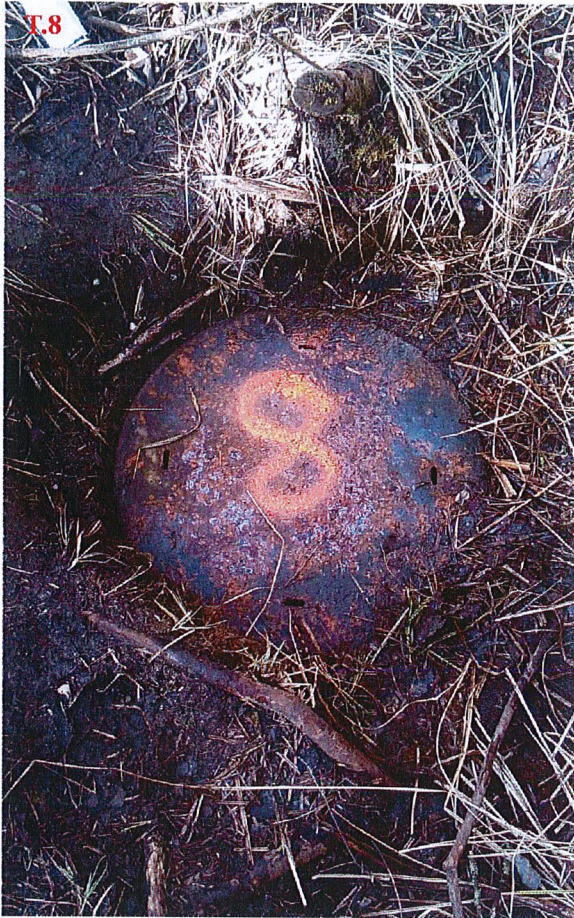
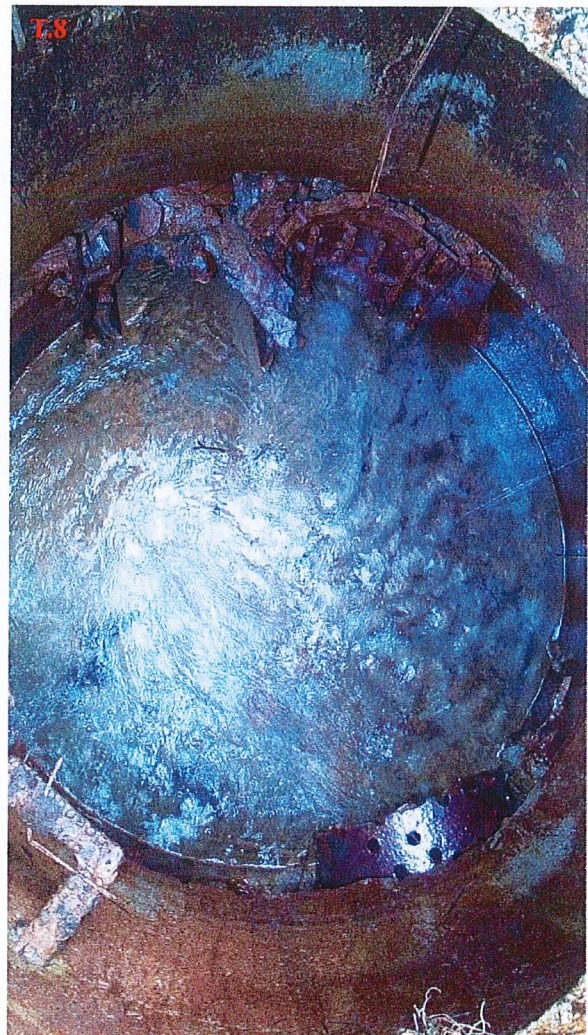
4.1.8 Studnia T.8

Foto. 15 Studnia T.8 - widok z zewnątrz

Foto. 16 Studnia T.8 - widok wnętrza obudowy

Współrzędne (2000, strefa 6)	X=6067365.71	Y=6506718.92
Lokalizacja: dz. ew.; zagospodarowanie	dz. 199/37; obręb 0006 Teren pokryty roślinnością, ciągnący się wzdłuż skarpy na granicy PSSE Żarnowiec.	
Charakter urządzenia	Studnia przelotowa, odbiera wody ze studni T.9. Funkcja osadnikowa (brak kinety).	
Rozmiar	DN1200 mm	
Stan urządzenia	Studnia w stanie niezadawalającym. Popękana dennica. Widoczne pręty wzmacniające uszkodzony krąg obudowy. Wyloty pokruszone. Studnia drożna.	
Włot	1) kd300 mm, rura kamionkowa ze studni T.9.	
Wylot	1) kd300 mm, rura kamionkowa w kierunku studni T.7.	
Pokrywa wjazdu	Pokrywa żeliwna na miejscu.	
Stopnie wjazdowe	Nieuszkodzone, kompletne.	
Woda	Tak.	
Zanieczyszczenia/śmieci	Osad w dnie.	
Inne uwagi	Do naprawy lub całkowitej wymiany. Należy naprawić obudowę wlotów.

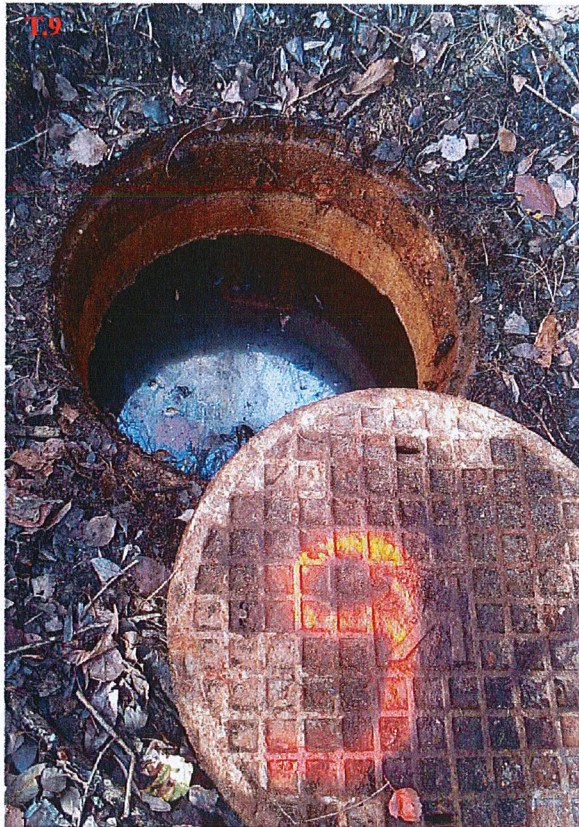
4.1.9 Studnia T.9

Foto. 17 Studnia T.9 - widok z zewnątrz

Współrzędne (2000, strefa 6)	X=6067330.00	Y=6506754.02
Lokalizacja: dz. ew.; zagospodarowanie	dz. 199/37; obręb 0006 Teren pokryty roślinnością, ciągnący się wzdłuż skarpy na granicy PSSE Żarnowiec.	
Charakter urządzenia	Studnia przelotowa, odbiera wody ze studni T.10. Funkcja osadnikowa (brak kinety).	
Rozmiar	DN1200 mm	
Stan urządzenia	Studnia ogólnie w stanie dobrym. Wyloty pokruszone.	
Wlot	1) kd300 mm, rura kamionkowa ze studni T.10.	
Wylot	1) kd300 mm, rura kamionkowa w kierunku studni T.8.	
Pokrywa wjazdu	Pokrywa żeliwna na miejscu.	
Stopnie wjazdowe	Nieuszkodzone, kompletne.	
Woda	Podtopienie studni związane z niedrożnością kolektora poniżej odpływu.	
Zanieczyszczenia/śmieci	-	
Inne uwagi	Brak.

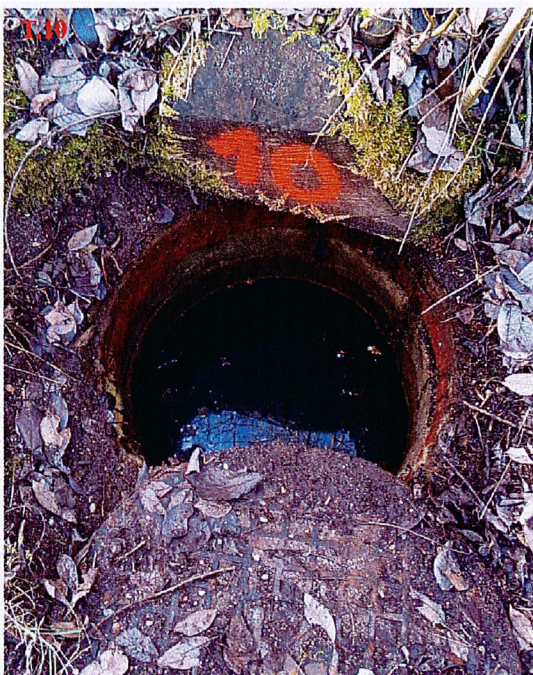
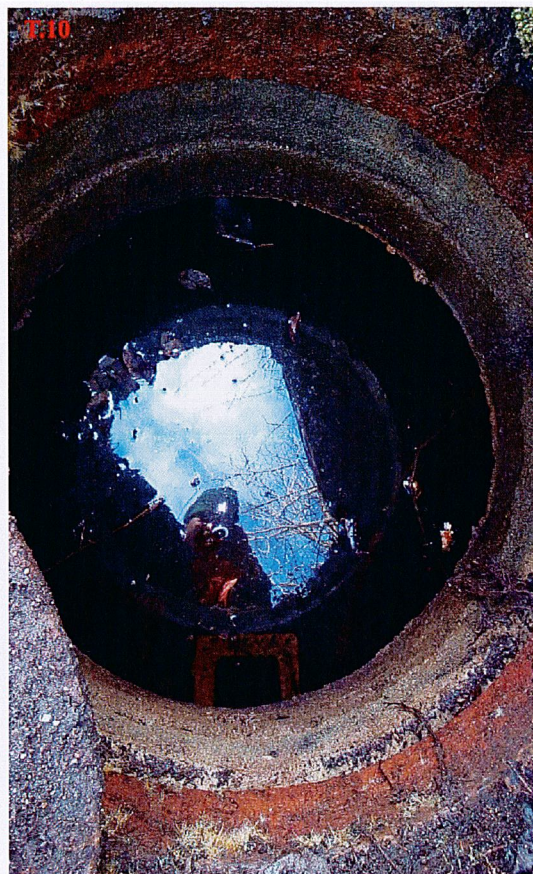
4.1.10 Studnia T.10

Foto. 18 Studnia T.10 - widok z zewnątrz

Foto. 19 Studnia T.10 - widok wnętrza obudowy

Współrzędne (2000, strefa 6)	X=6067291.60	Y= 6506787.09
Lokalizacja: dz. ew.; zagospodarowanie	dz. 199/37; obręb 0006 Teren pokryty roślinnością, ciągnący się wzdłuż skarpy na granicy PSSE Żarnowiec.	
Charakter urządzenia	Studnia przelotowa, odbiera wody ze studni T.11. Funkcja osadnikowa (brak kinety).	
Rozmiar	DN1200 mm	
Stan urządzenia	Studnia ogólnie w stanie dobrym.	
Włot	1) kd300 mm, rura kamionkowa ze studni T.11.	
Wylot	1) kd300 mm, rura kamionkowa w kierunku studni T.9.	
Pokrywa wjazdu	Pokrywa żeliwna na miejscu.	
Stopnie wjazdowe	Nieuszkodzone, kompletne.	
Woda	Podtopienie studni związane z niedrożnością kolektora poniżej odpływu.	
Zanieczyszczenia/śmieci	-	
Inne uwagi	Należy usunąć drzewo przy studni.

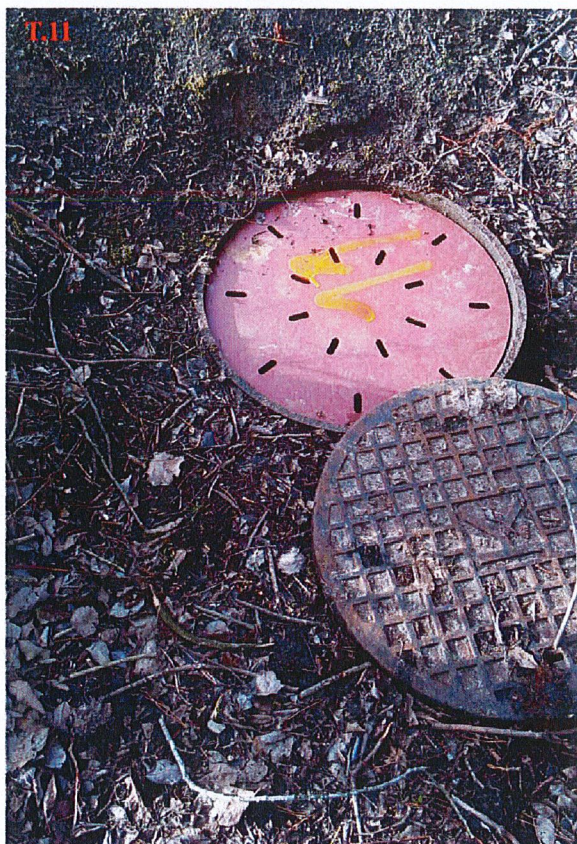
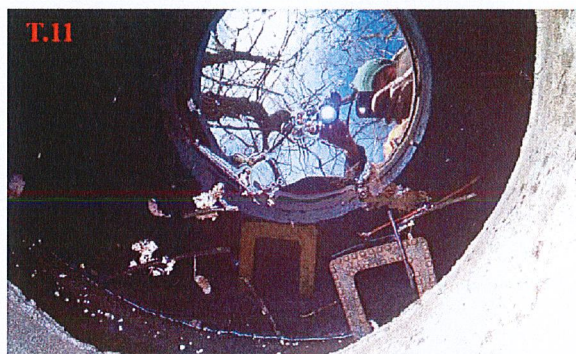
4.1.11 Studnia T.11

Foto. 20 Studnia T.11 - widok z zewnątrz

Foto. 21 Studnia T.11 - widok wnętrza obudowy

Współrzędne (2000, strefa 6)	X=6067249.99	Y=6506816.48
Lokalizacja: dz. ew.; zagospodarowanie	dz. 199/36; obręb 0006 Teren pokryty roślinnością, ciągnący się wzdłuż skarpy na granicy PSSE Żarnowiec.	
Charakter urządzenia	Studnia przelotowa, odbiera wody ze studni T.12.	
Rozmiar	DN1200 mm	
Stan urządzenia	Studnia ogólnie w stanie dobrym.	
Wlot	1) kd300 mm, rura kamionkowa ze studni T.12.	
Wylot	1) kd300 mm, rura kamionkowa w kierunku studni T.10.	
Pokrywa wjazdu	Pokrywa żeliwna na miejscu.	
Stopnie wjazdowe	Nieuszkodzone, kompletne.	
Woda	Podtopienie studni związane z niedrożnością kolektora poniżej odpływu.	
Zanieczyszczenia/śmieci	-	
Inne uwagi	Ze względu na podtopienie studni nie można określić czy posiada ona kinetę.

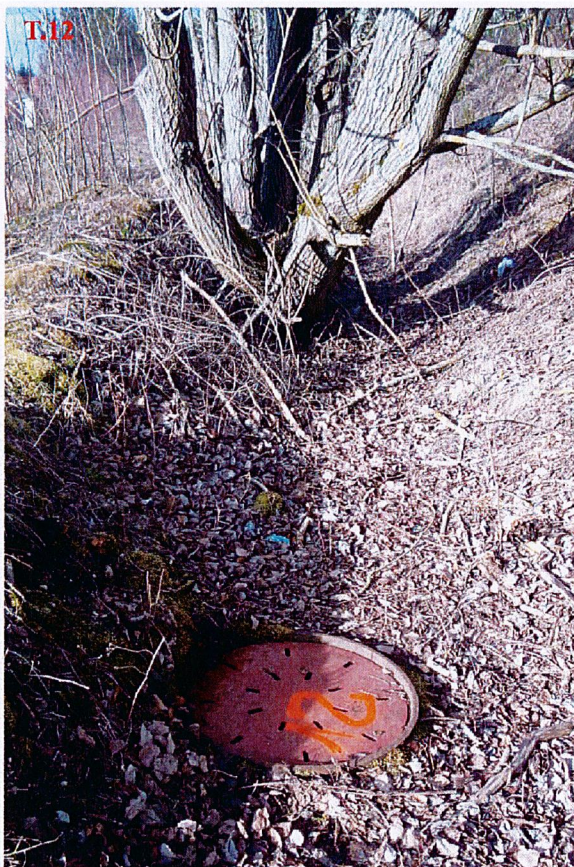
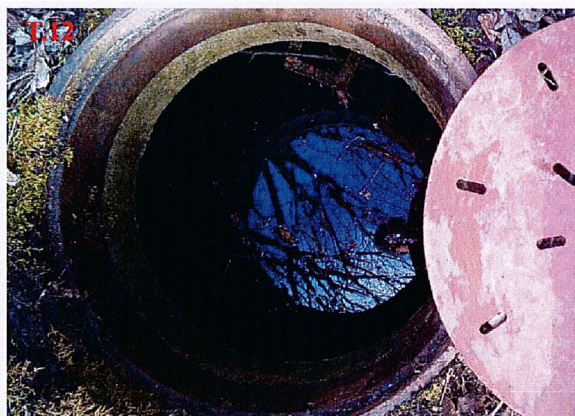
4.1.12 Studnia T.12

Foto. 22 Studnia T.12 - widok z zewnątrz

Foto. 23 Studnia T.12 - widok wnętrza obudowy

Współrzędne (2000, strefa 6)	X=6067206.71	Y=6506847.30
Lokalizacja: dz. ew.; zagospodarowanie	dz. 199/21; obręb 0006 Teren pokryty roślinnością, ciągnący się wzdłuż skarpy na granicy PSSE Żarnowiec.	
Charakter urządzenia	Studnia przelotowa, odbiera wody ze studni T.13.	
Rozmiar	DN1200 mm	
Stan urządzenia	Studnia ogólnie w stanie dobrym.	
Włot	1) kd300 mm, rura kamionkowa ze studni T.13.	
Wylot	1) kd300 mm, rura kamionkowa w kierunku studni T.11.	
Pokrywa włazu	Pokrywa na miejscu (niekompletna).	
Stopnie włazowe	Nieuszkodzone, kompletne.	
Woda	Podtopienie studni związane z niedrożnością kolektora poniżej odpływu.	
Zanieczyszczenia/śmieci	-	
Inne uwagi	Należałoby uzupełnić istniejącą pokrywę o pokrywę żeliwną (tak jak w pozostałych studniach).

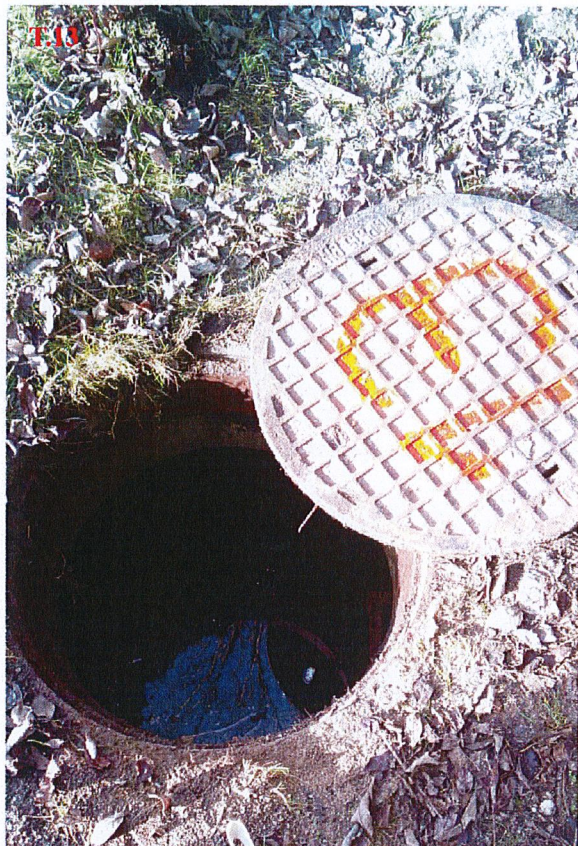
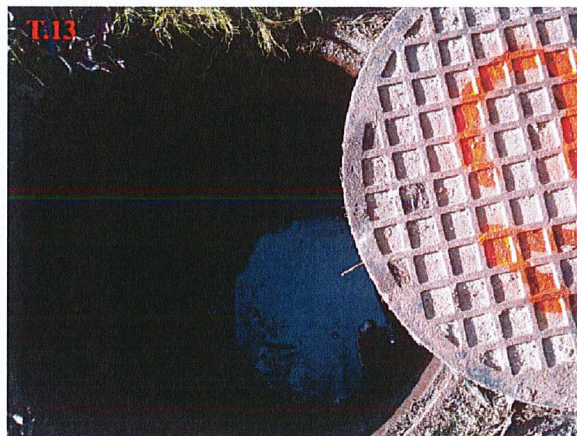
4.1.13 Studnia T.13

Foto. 24 Studnia T.13 - widok z zewnątrz

Foto. 25 Studnia T.13 - widok wnętrza obudowy

Współrzędne (2000, strefa 6)	X=6067166.38	Y=6506877.81
Lokalizacja: dz. ew.; zagospodarowanie	dz. 199/21; obręb 0006 Teren pokryty roślinnością, ciągnący się wzdłuż skarpy na granicy PSSE Żarnowiec.	
Charakter urządzenia	Studnia przelotowa, odbiera wody ze studni T.14.	
Rozmiar	DN1200 mm	
Stan urządzenia	Studnia ogólnie w stanie dobrym.	
Włot	1) kd200 mm, rura kamionkowa ze studni T.14. 2) kd250 mm, rura PP z Metal Link Sp. z o.o.	
Wylot	1) kd300 mm, rura kamionkowa w kierunku studni T.12.	
Pokrywa wjazdu	Pokrywa żeliwna na miejscu.	
Stopnie wjazdowe	Nieuszkodzone, kompletne.	
Woda	Podtopienie studni związane z niedrożnością kolektora poniżej odpływu.	
Zanieczyszczenia/śmieci	-	
Inne uwagi	Brak.

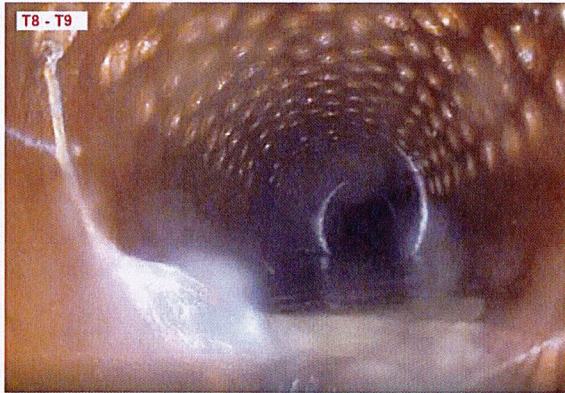
**Foto. 43** Odcinek T.8-T.9 - intensywny dopływ wód przez uszkodzony rurociąg

Średnica	300 mm
Orientacyjna długość	50 m
Orientacyjne zagłębienie	-
Średni spadek	-
Stan odcinka	Kanał w złym stanie technicznym
Materiał	Rura perforowana, z kamionki. Niezadawalający stan łączy – liczne przesunięcia odcinków. Kanał niedrożny.
Woda	Tak.
Zanieczyszczenia/śmieci	Korzenie roślin.
Inne uwagi	Kanał w złym stanie technicznym, zarosnięty, popękany nie udało się przeprowadzić frezowania; rozpadający się kanał. Należy wymienić na nowy. Dodatkowe podłączenie wylotu z oczka wodnego na terenie Pipelife Polska S.A.

- c) wymiana drenażu DN 300 o łącznej długości 150 mb z odwadnianiem wykopów:
 - odcinek T.8 – T.9, ok. 50 mb,
 - odcinek T.11 – T12 – T13, ok. 100 mb (2 x 50 mb),**UWAGA:** Etap podlega weryfikacji Zamawiającego przed zakryciem rurociągu drenażowego;

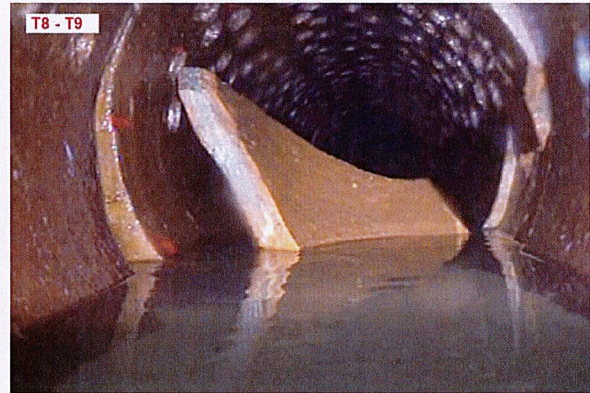
**Foto. 44** Odcinek T.8-T.9 - uszkodzone rury drenażowe, liczne spękania i odlamki

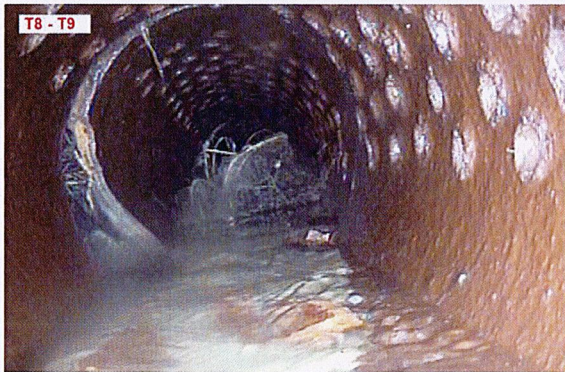
**Foto. 45** Odcinek T.8-T.9 - uszkodzone łączenia rur, zanieczyszczenie korzeniami

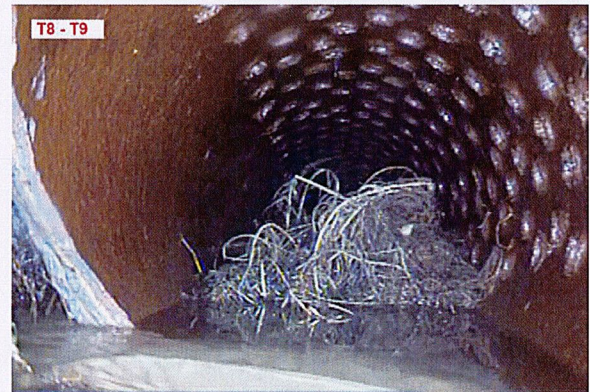
**Foto. 46** Odcinek T.8-T.9 - uszkodzone rury drenażowe, korzenie

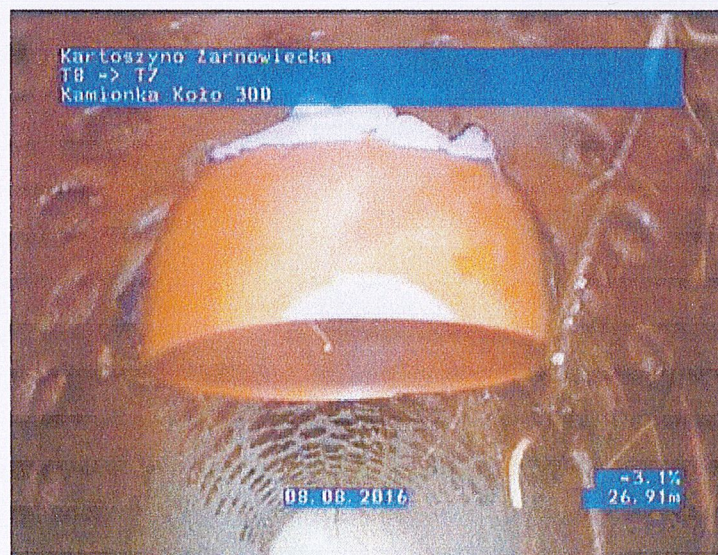
**Foto. 47** Odcinek T.8-T.9 - przyłącze otwarte z oczka wodnego na terenie Pipelife Polska S.A.

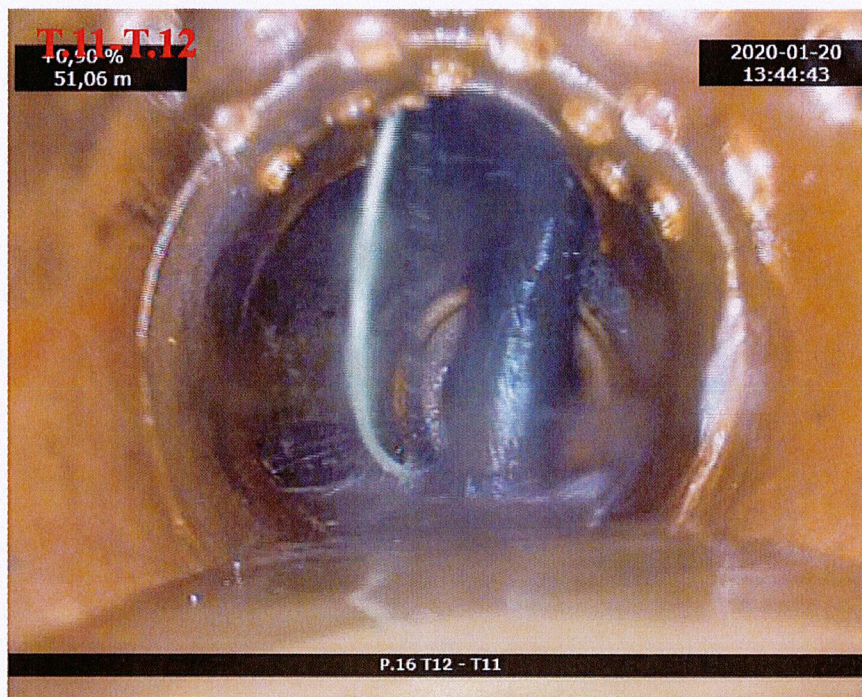
Foto. 48 Odcinek T.11-T.12 - spękanie odcinka rur (51,0 m od T.12)

Średnica	300 mm
Orientacyjna długość	51,5 m
Orientacyjne zagłębienie	0,03 m
Średni spadek	0,07 % (w kierunku studni T.11)
Stan odcinka	Kanał w stanie niezadawalającym. - przebicie korzeni w stykach odcinków rur oraz w perforacjach na całym odcinku - spękanie rur (foto. 48) - 39,3 m, 51,0 m od T.12 Kanał jest drożny. Widoczny intensywny dopływ wód gruntowych poprzez spękania i uszkodzone styki.
Materiał	Rura perforowana, z kamionki. Niezadawalający stan łączy – erozja wszystkich styków.
Woda	Tak.
Zanieczyszczenia/śmieci	Drobny osad w dnie, na całym odcinku.
Inne uwagi	Brak.

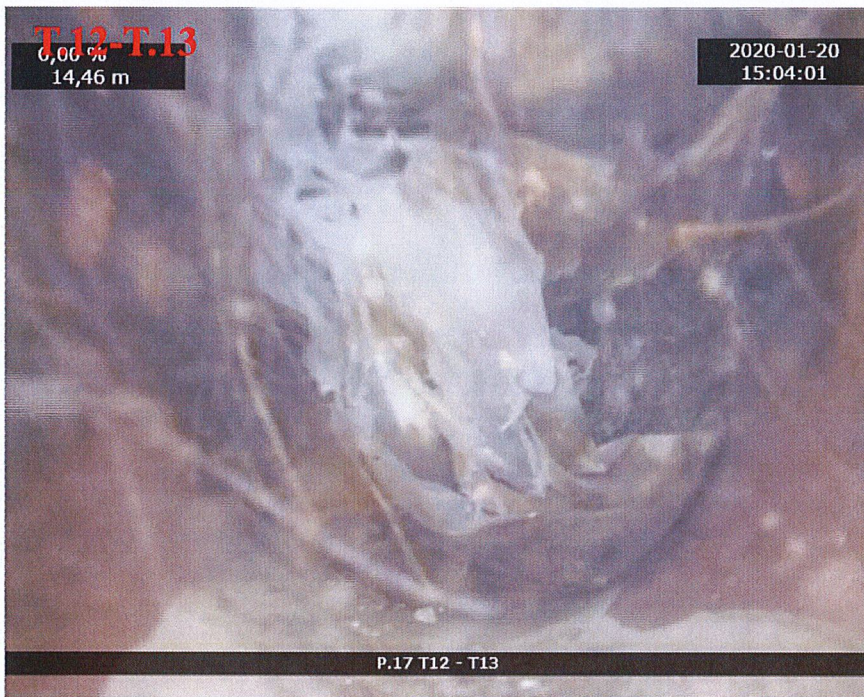
Foto. 49 Odcinek T.12-T.13 - zapadnięcie rur (14,5 m od T.12)

Średnica	300 mm
Orientacyjna długość	49,6 m*/14,5 m**
Orientacyjne zagłębienie	0,01 m
Średni spadek	0,08 % (w kierunku studni T.12)
Stan odcinka	Kanał w złym stanie technicznym. - przebite korzeni w stykach odcinków rur oraz w perforacjach na całym odcinku - zapadnięcie rur (foto. 49) - 14,4 m od T.12 Ze względu na wysoki poziom wody nie można ocenić w pełni drożności kanału. Brak widocznego dopływu wód gruntowych w stropie rur.
Materiał	Rura perforowana, z kamionki. Niezadawalający stan łączy – erozja wszystkich styków.
Woda	Tak.
Zanieczyszczenia/śmieci	Drobny osad w dnie, na całym odcinku.
Inne uwagi	Należy naprawić uszkodzony odcinek rur.
