REMONT PRZEJEZDNEJ ZASŁONY OTWORU SUWNICOWEGO W BUDYNKU NR 81

Budynek nr 81 to budynek przemysłowy, wyposażony w suwnicę wyjeżdżającą na przedpole budynku i z tego powodu posiadający w elewacji szczytowej przejezdną zasłonę otworu suwnicowego.

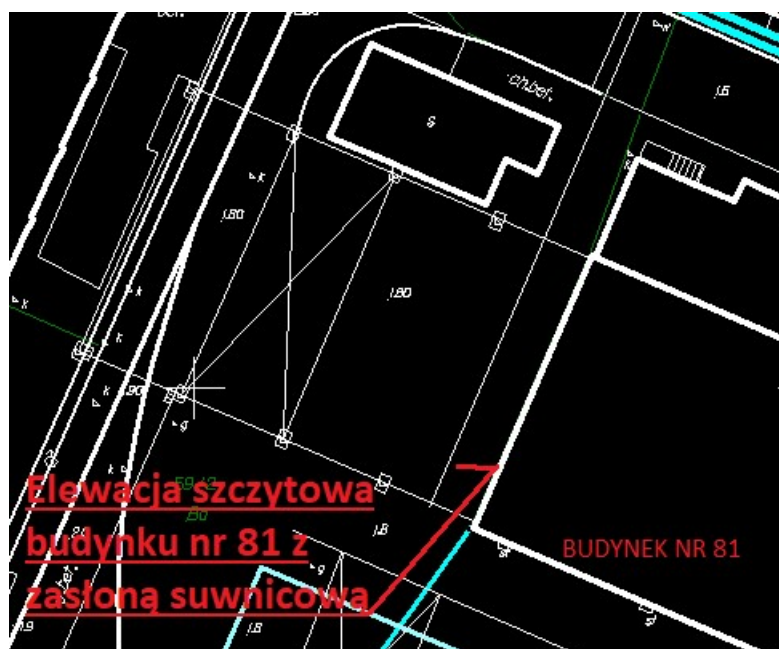
Rys. 1 Lokalizacja elewacji szczytowej budynku nr 81 z zasłoną suwnicową

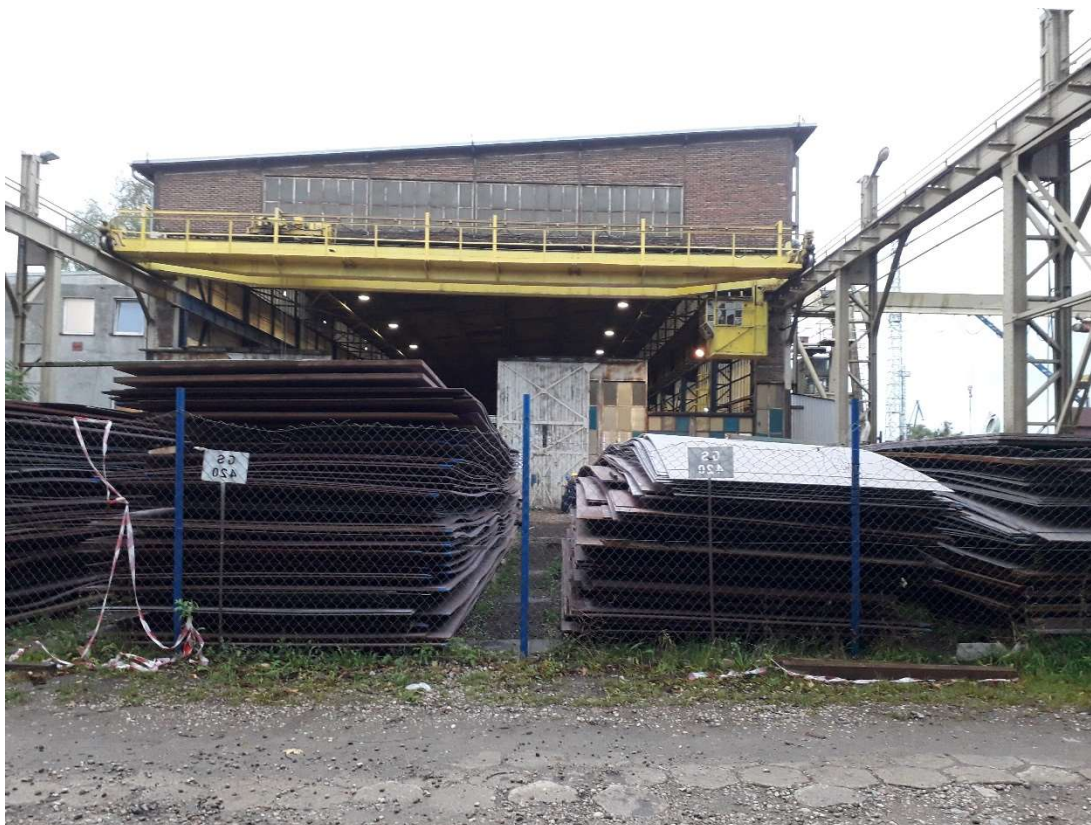
Rys. 2 Widok elewacji szczytowej budynku nr 81 z zasłoną suwnicową otwartą i suwnicą na zewnątrz budynku

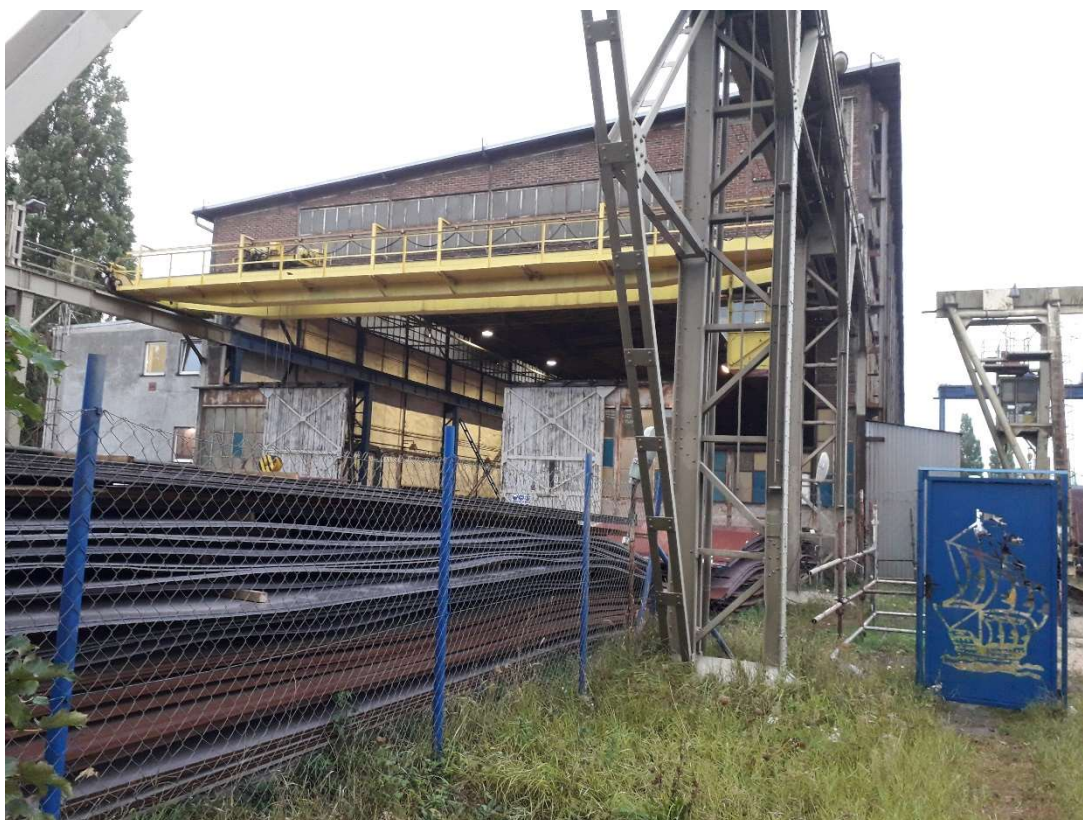
Rys. 3 Widok elewacji szczytowej budynku nr 81 z zasłoną suwnicową otwartą i suwnicą na zewnątrz budynku

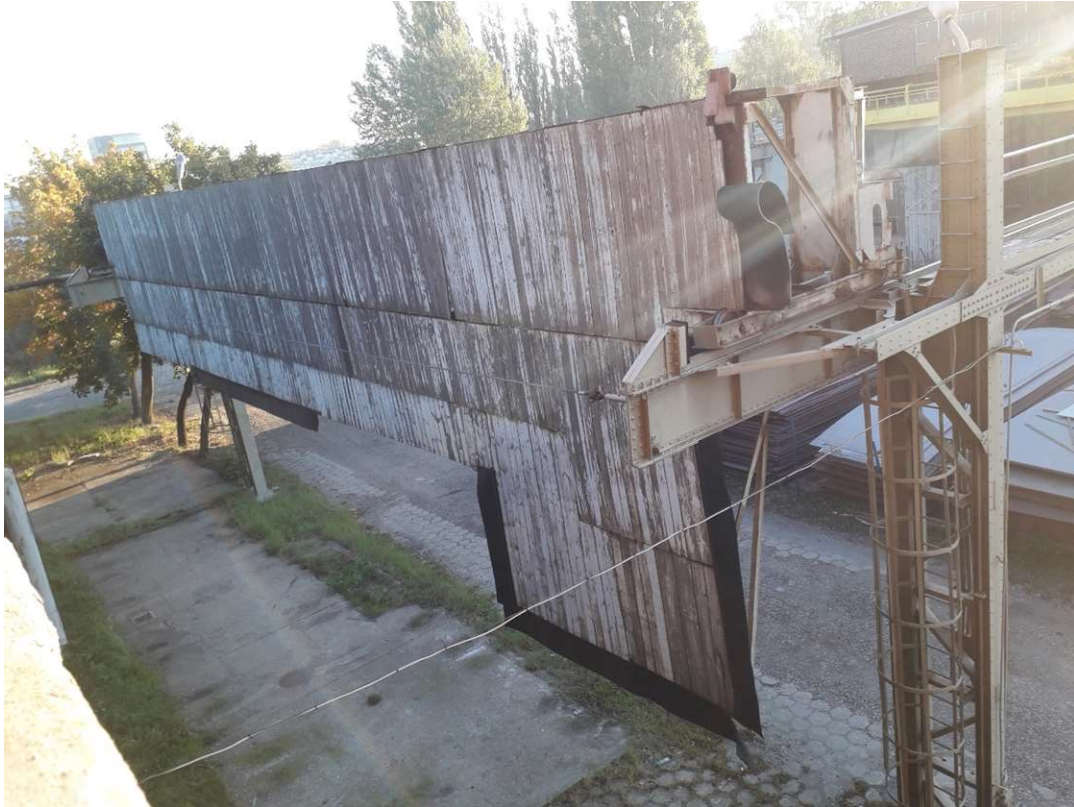
Rys. 4 Widok otwartej zastony suwnicowej – pokrycie drewniane zastony suwnicowej od strony elewacji budynku

- demontaż bramy w celu renowacji
- demontaż odeskowania
- demontaż czołownic i zniszczonych elementów
- demontaż starego oryglowania bramy
- piaskowanie konstrukcji do jakości S2
- wymiana zniszczonych elementów: kątowników, profili
- malowanie konstrukcji 2 razy epoksyd 1 nawierzchniowa
- montaż nowego zaimpregnowanego odeskowania
 - montaż nowego układu ryglowania bramy
 - regeneracja czołownic bramy wraz z regeneracją kół szynowych
- montaż wyłączników krańcowych elektrycznych
- montaż ogumowania strugoszczelnego
- wymiana łożysk (wraz z regeneracją czołownic)

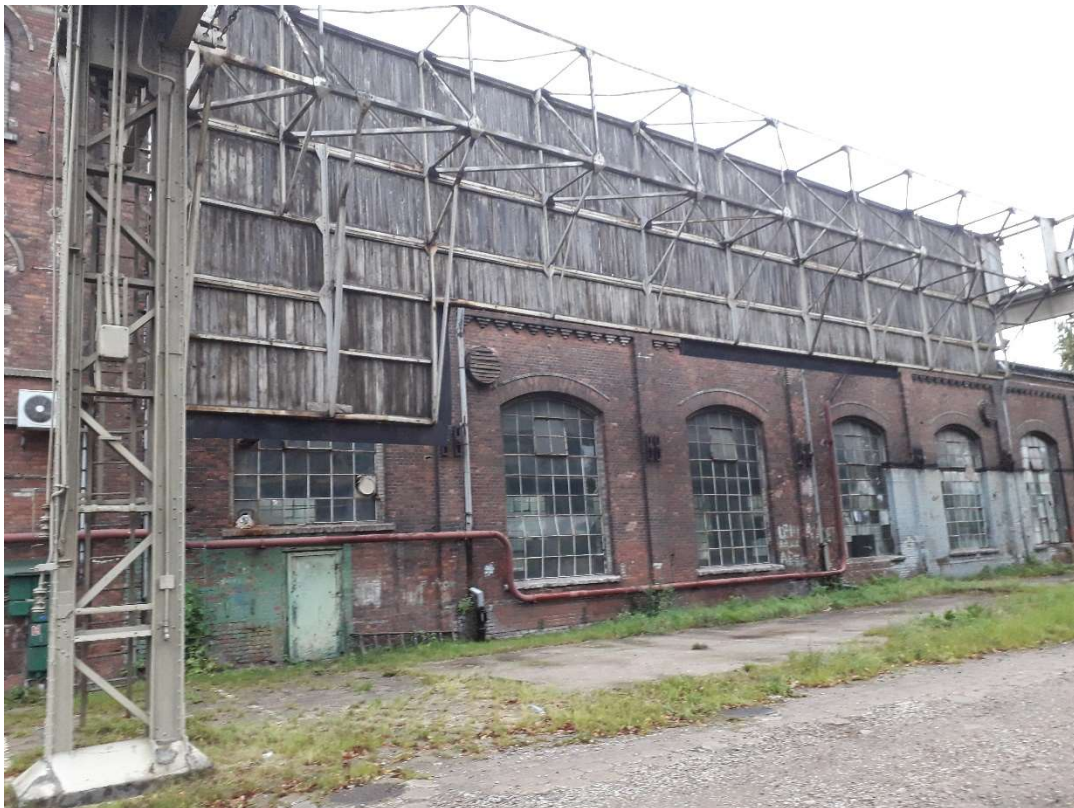
Rys. 5 Widok otwartej zastony suwnicowej – konstrukcja stalowa zastony suwnicowej od strony wnętrza budynku

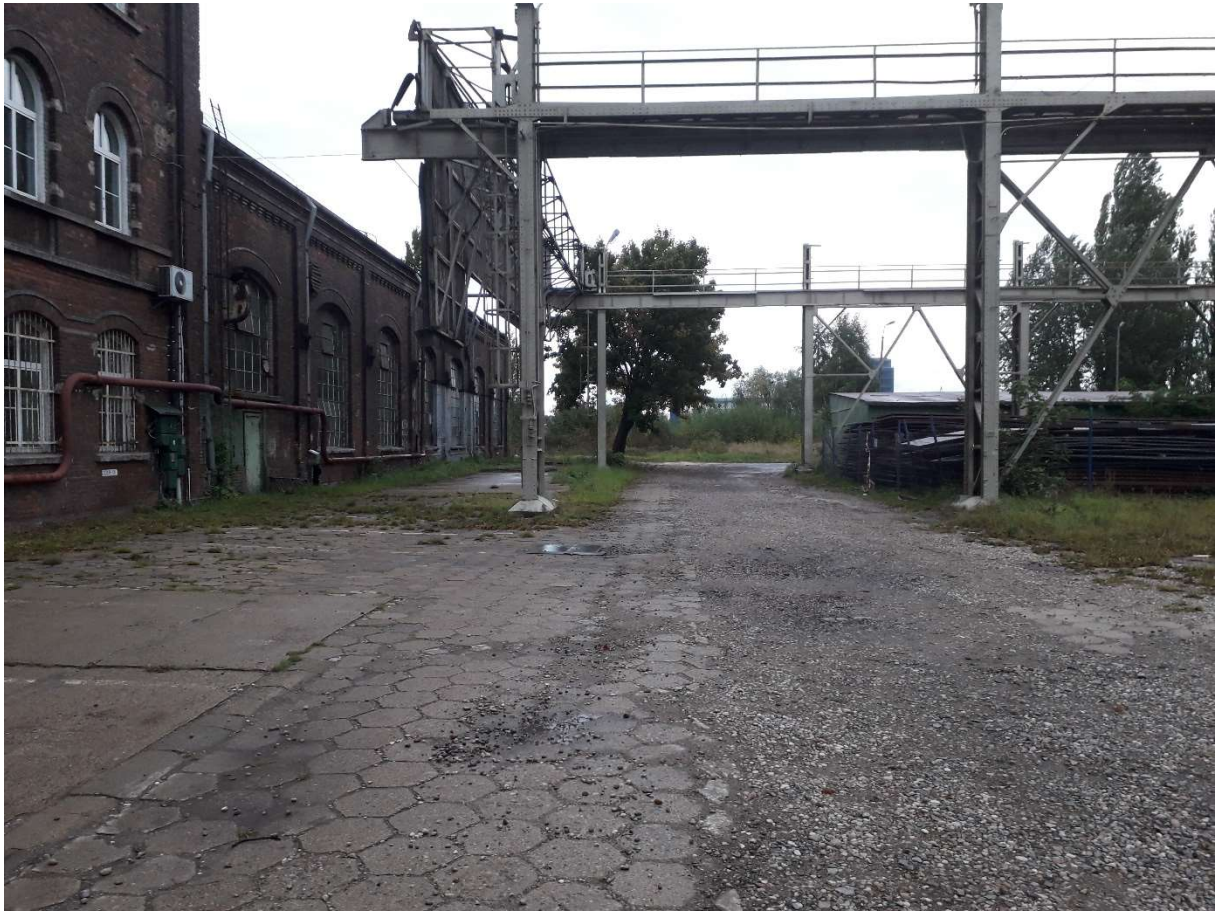
Rys. 6 Widok otwartej zasłony suwnicowej w pozycji krańcowej
