Projekt rozbiórki budynku biurowego ZEW-80 AB wraz z rozbiórką niektórych elementów zagospodarowania i uzbrojenia terenu. ul. Widokowa, Kartoszyno dz. nr 198/38, obr. 0006 Kartoszyno

Kategoria obiektu	XVI
Adres inwestycji:	ul. Widokowa, Kartoszyno dz. nr 198/38 obr. 0006 Kartoszyno
Inwestor:	Pomorska Specjalna Strefa Ekonomiczna sp. z o.o. ul. Władysława IV 9, 81-703 Sopot
Jednostka projektowa:	PRACOWNIA GR8 sp. z o.o. Ul. Porazińskiej 1/27 81-593 Gdynia
Zawartość opracowania:	Opis, plan sytuacyjny, rysunki, uzgodnienia

2.0. PROJEKT ROZBIÓRKI

2.1. OPIS TECHNICZNY.

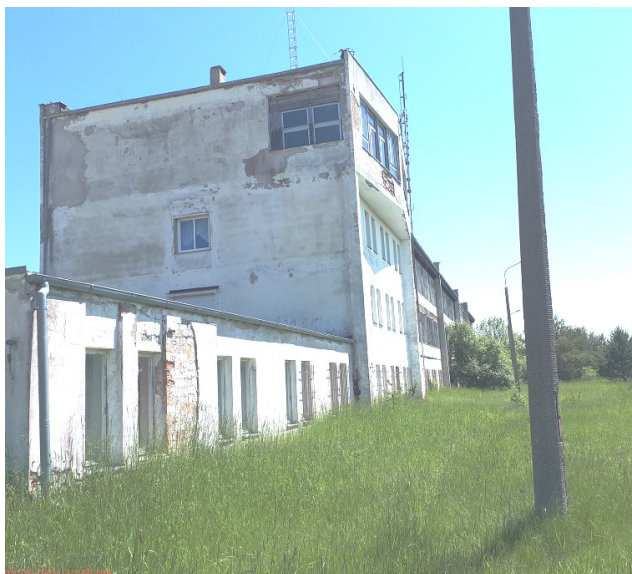
Elewacja tylna (od strony granicy z działką 204, równoległa do ul. Żarnowieckiej)

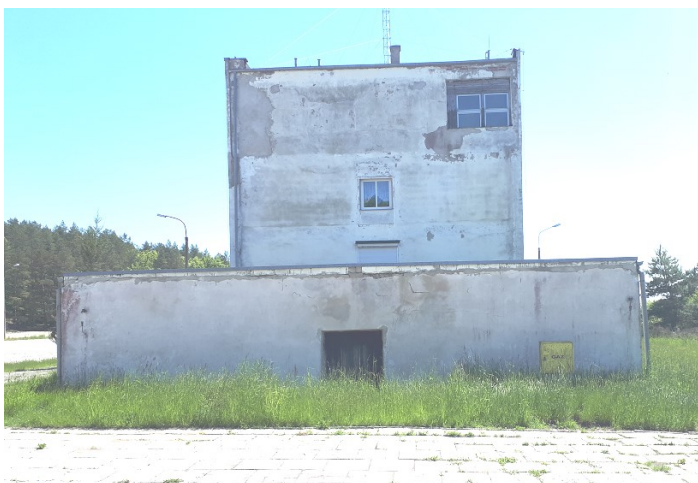
Elewacja boczna (od strony granicy z działką 198/40)

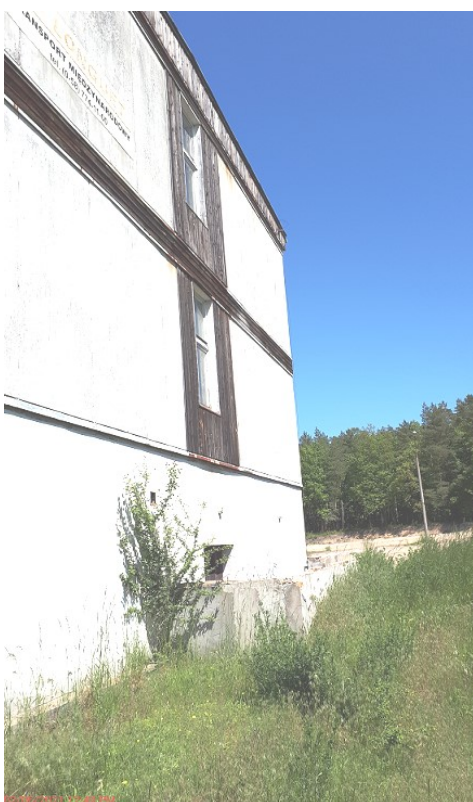
Elewacja boczna (równoległa do granicy z działką 198/37)

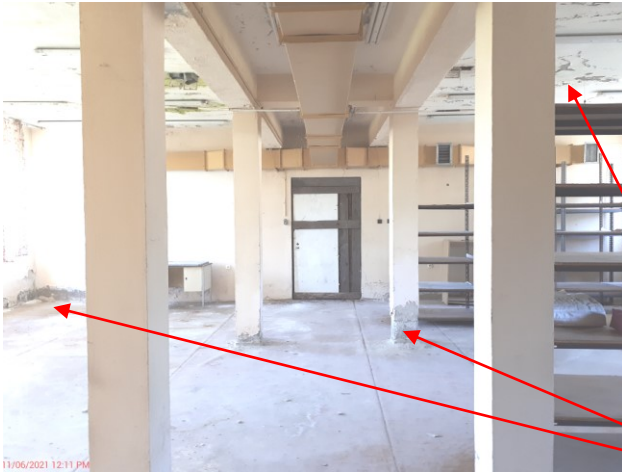
Dawna sala konferencyjna

liczne ślady zawilgocenia i zalania

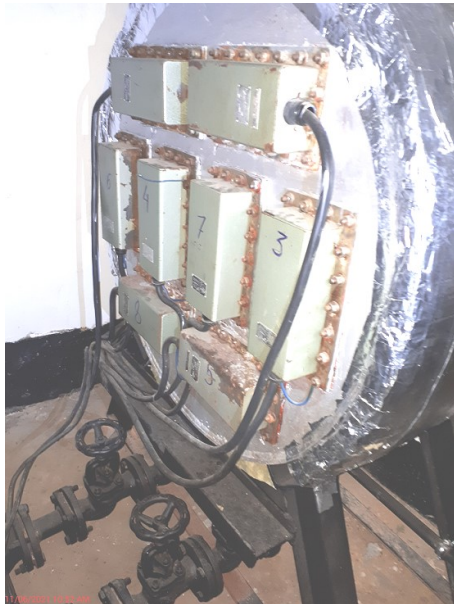
urządzenie (nazwane na rys. jako urządzenie stalowe)

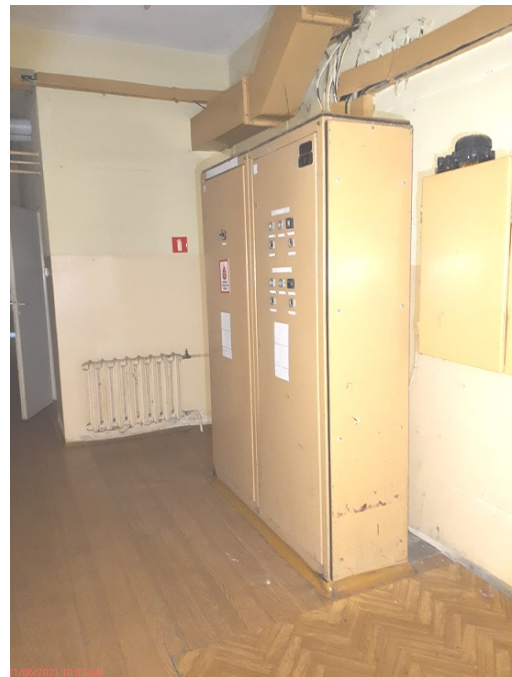
szafa sterownicza i wyłącznik główny prądu w części „A” budynku

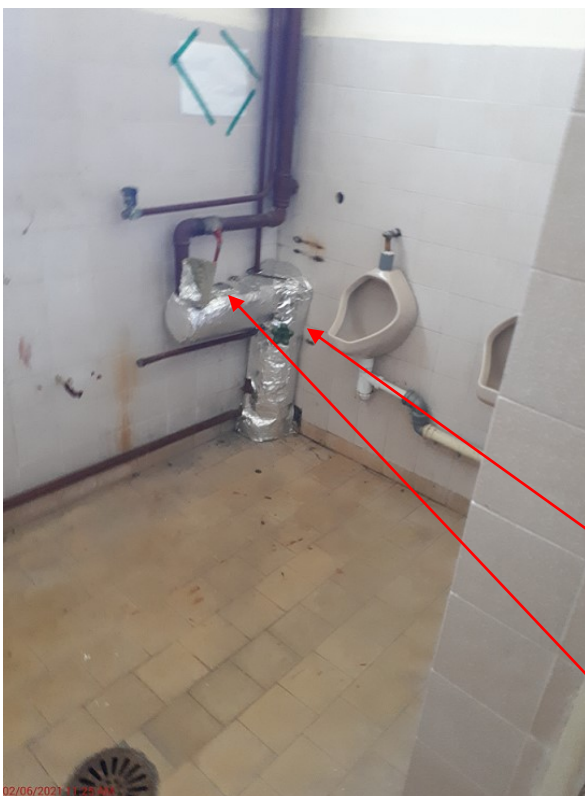
Wodomierze są zlokalizowane w WC w części „murowanej” – patrz rysunki. Poniżej zdjęcia tych przyłączy:

Wodomierz

zawór odcinający

1. Zawiadomić „KPK” Sp. z o.o. z **7 – dniowym** wyprzedzeniem o potrzebie czasowego zamknięcia wody w rejonie wykonywanych prac.
2. Odkopać fragmenty obu przyłączy przed budynkiem.
3. Odciąć je. Zastosować odpowiednią metodę odcięcia w zależności od uwidocznionych rur (zabezpieczyć skutecznie sieć przed ubytkiem wody).

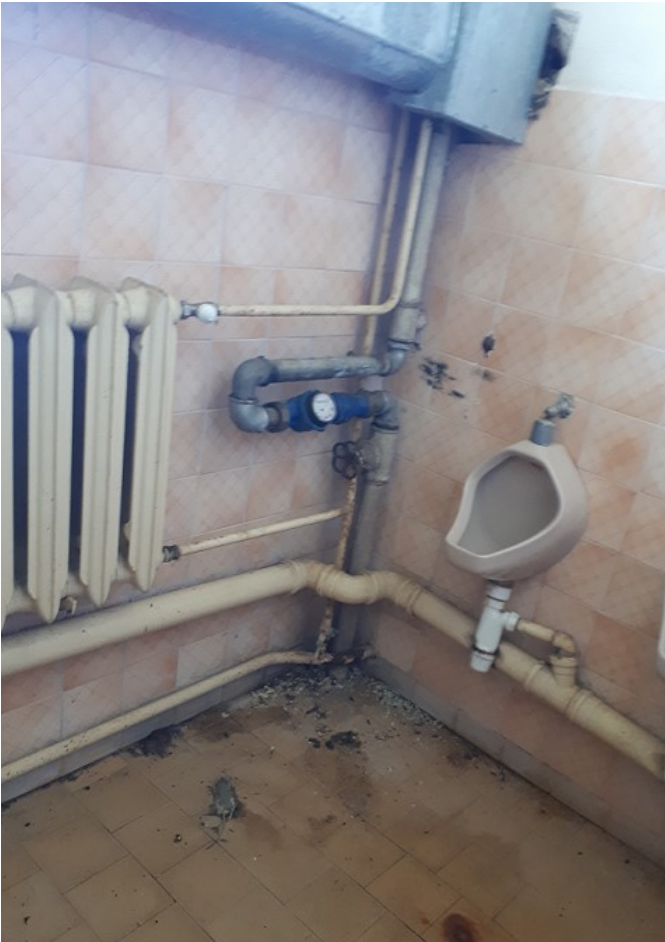
Wodomierz w drugiej cz. budynku „B”

Na powyższych dwóch zdjęciach możemy zobaczyć stan wykończenia łazienek na tej kondygnacji. Glazura na ścianach jest do wysokości ok. 1,5-1,6m. Rury instalacji nie są wkuwane w ścianę. Podejścia ks wykonane są z rur pcv, a piony – żeliwne. Grzejniki żeberkowe żeliwne z głowicami termostaticznymi.

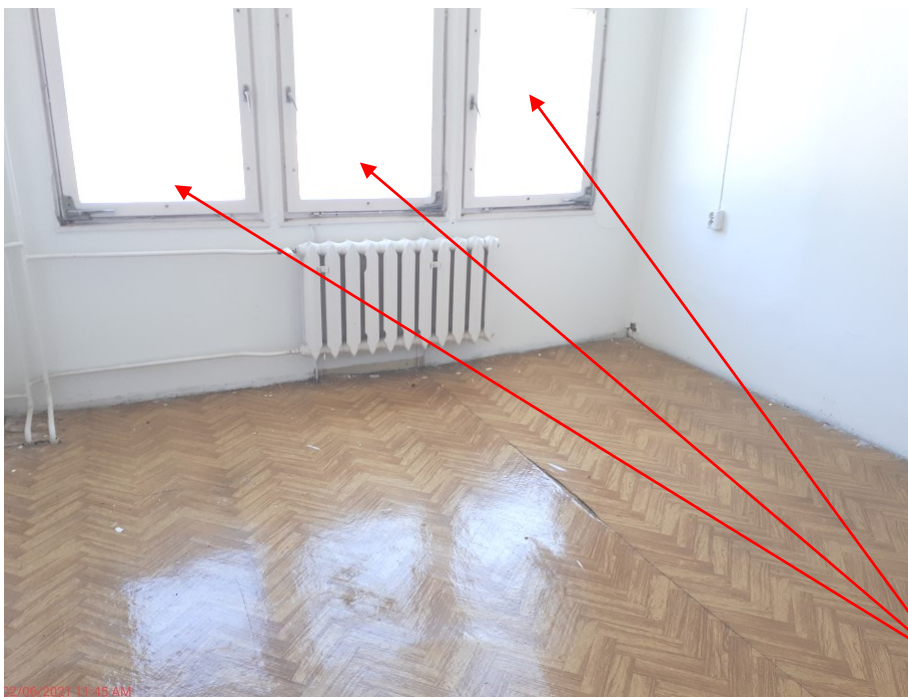
zdjęcie pokoju biurowego z II kondygnacji z części drewnianej

trzy osobne okna, pomiędzy słupek nośny drewniany

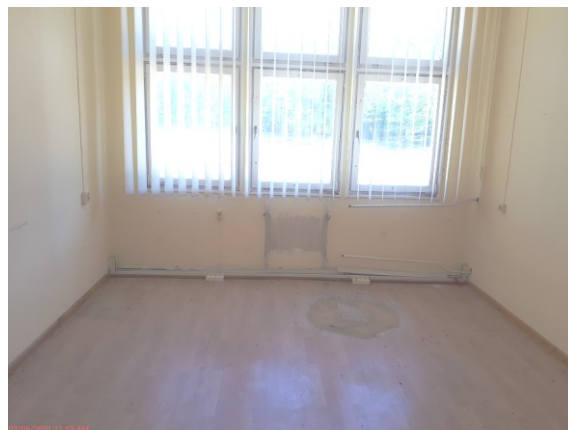
pokój – brak grzejnika, na podłodze „zniszczone” panele

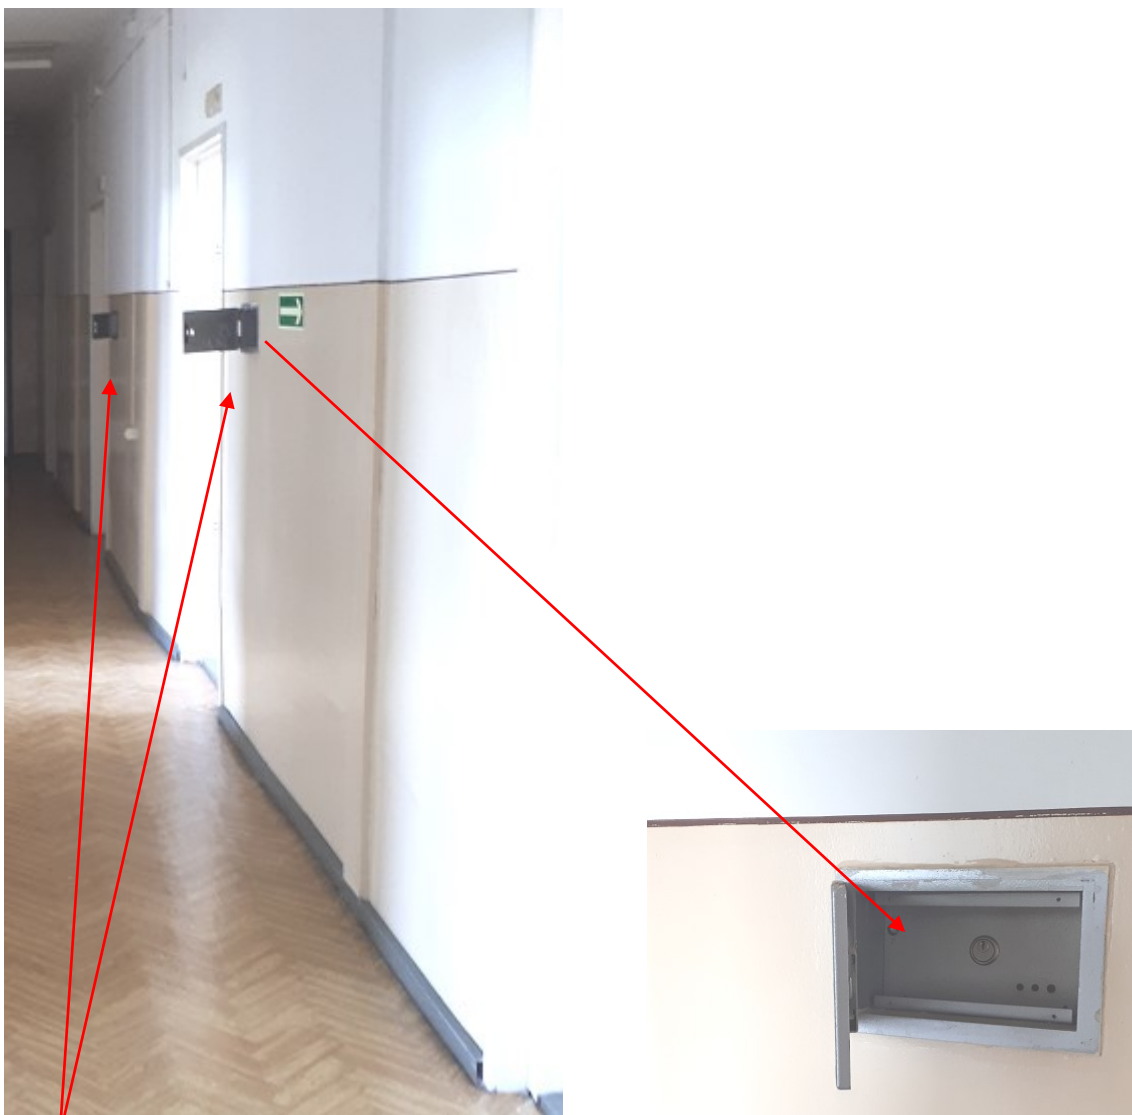
część budynku w technologii drewnianej – skrzynki, w których załączano zabezpieczenie antywłamaniowe

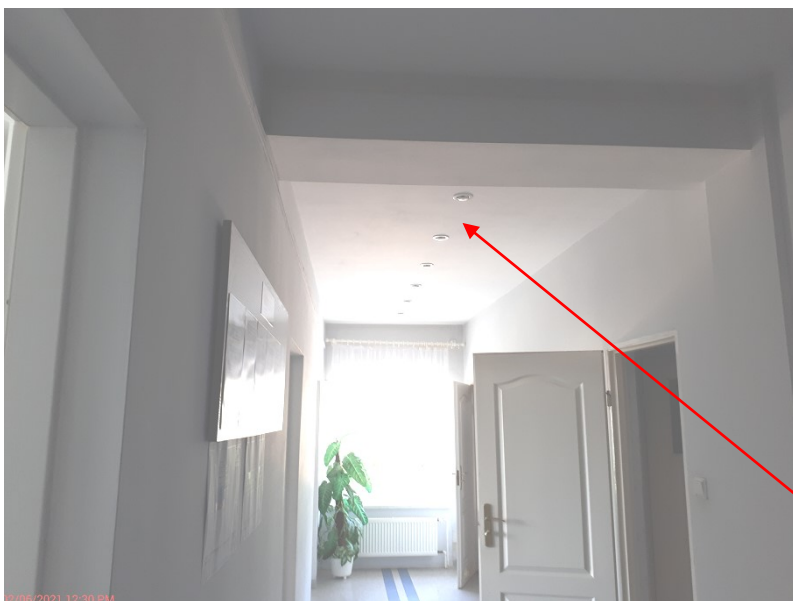
wymienione drzwi, grzejnik itd. cz.B III kondygnacja

sufit podwieszany, oświetlenie punktowe

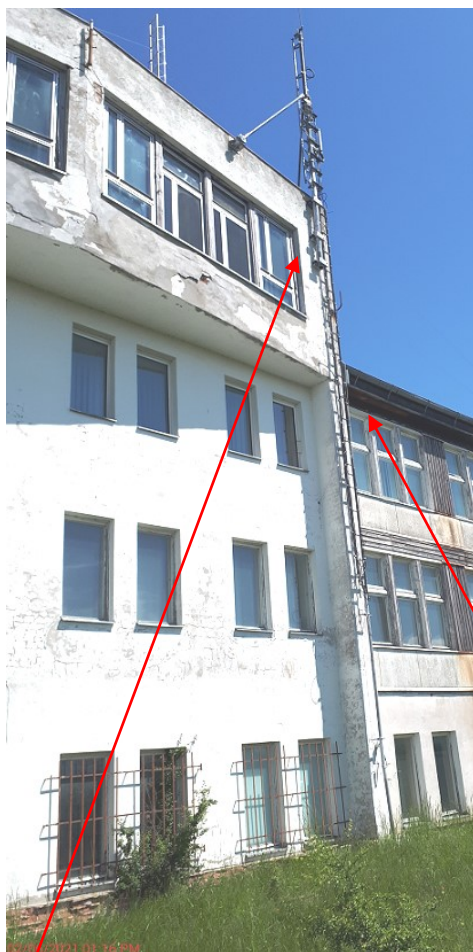
drabinka kablowa

trzy punktowe mocowania

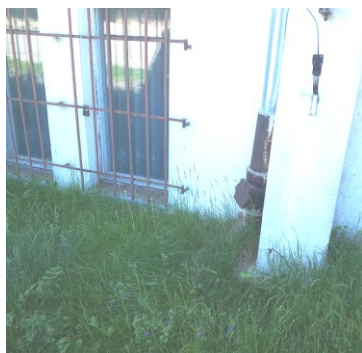
Rynny i rury spustowe - ocynkowane. Ich lokalizację zaznaczono na rysunkach. Wokół budynku musi być wykonana kanalizacja deszczowa o czym świadczą schodzące rury spustowe „do ziemi” – patrz zdjęcie poniżej.

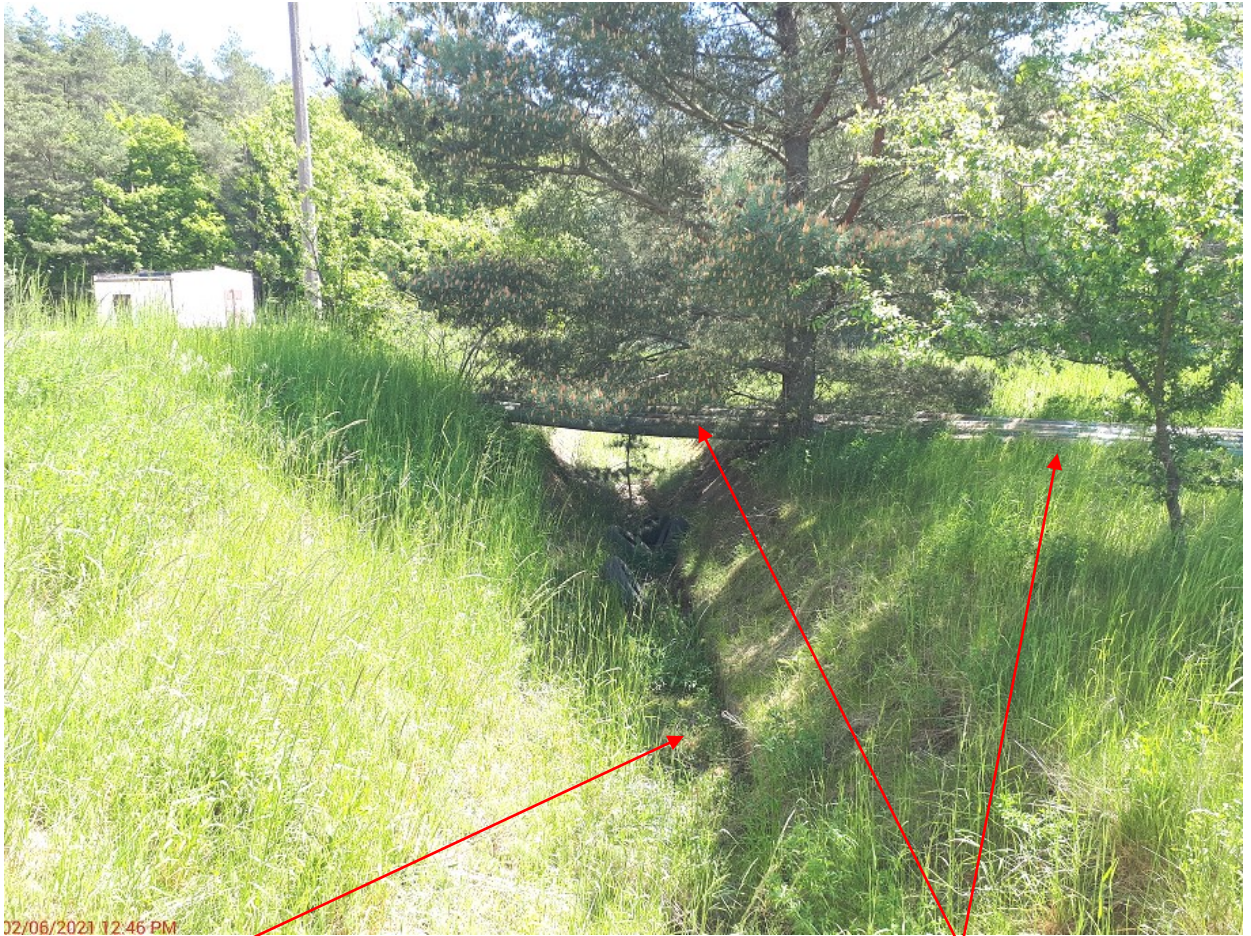
Przebieg tej kanalizacji nie jest dokładnie znany. Najprawdopodobniej cała woda z dachów jest odprowadzona do rowu, który przebiega przy granicy z działką nr. 204 (patrz sytuacja).

Rów

rury sieci C.O. (dz.198/37) - teren poza opracowaniem

- Teren działki 198/38 oraz teren, z którego się korzystało (np. droga) uporządkować. W rowie odwadniającym (deszczowym) biegnącym wzdłuż dłuższego boku nie mogą pozostać żadne elementy z rozbiórki. Ewentualne powstałe jego uszkodzenia w czasie prac rozbiórkowych należy naprawić/ kształt rowu odtworzyć.

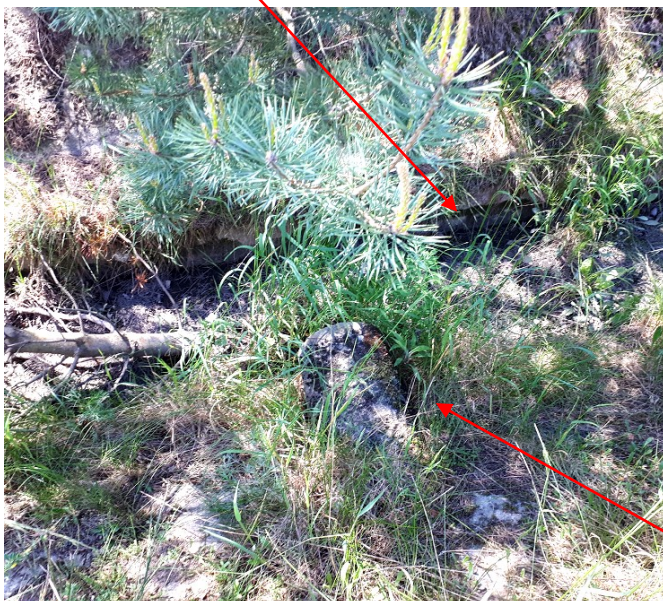
rów i rura betonowa na działce 198/38

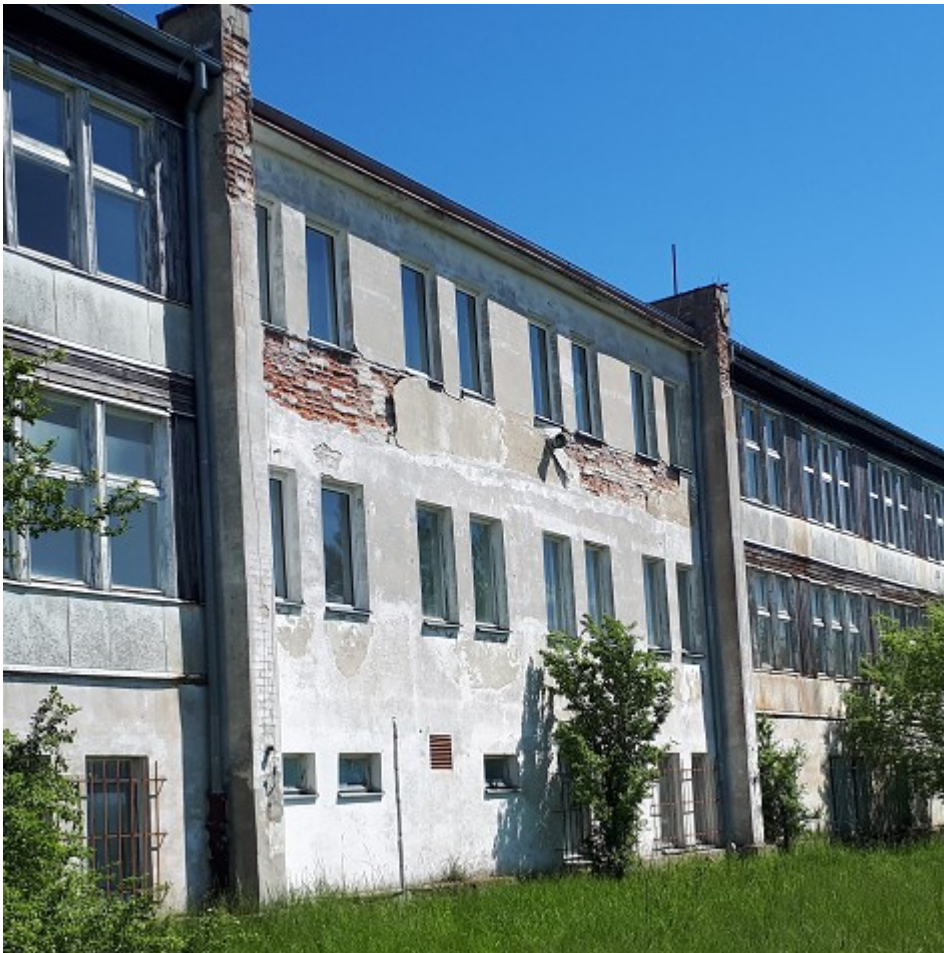
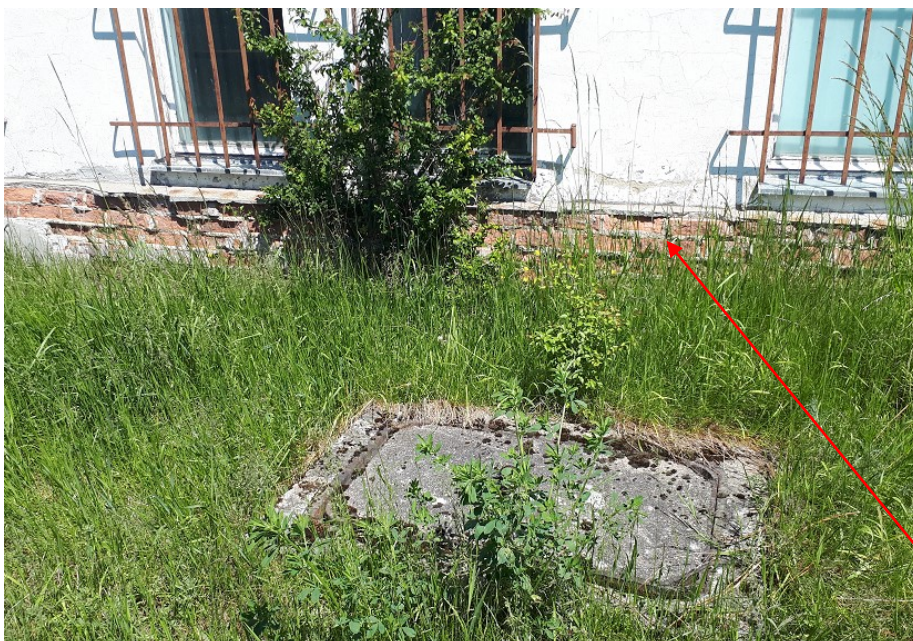
Budynek posadowiony na łąwach i stopach fundamentowych (pod słupami). Ściany fundamentowe i I kondygnacji są z cegły i/lub (ściany zewnętrzne) od któregoś momentu są z „gazobetonu”. Ściany nadziemne są warstwowe – cegła + pustka + gazobeton, tynkowane obustronnie tynkiem cementowym. W miejscu gdzie są słupy i podciąg – patrz rysunki – wykonano je „na mokro” jako żelbetowe. Wyraźnie widać, że warstwa zewnętrzna murów jest ceglana – świadczą o tym liczne ślady na elewacji. Patrz zdjęcia poniżej i na str. 8:

dodatkowa warstwa cegły

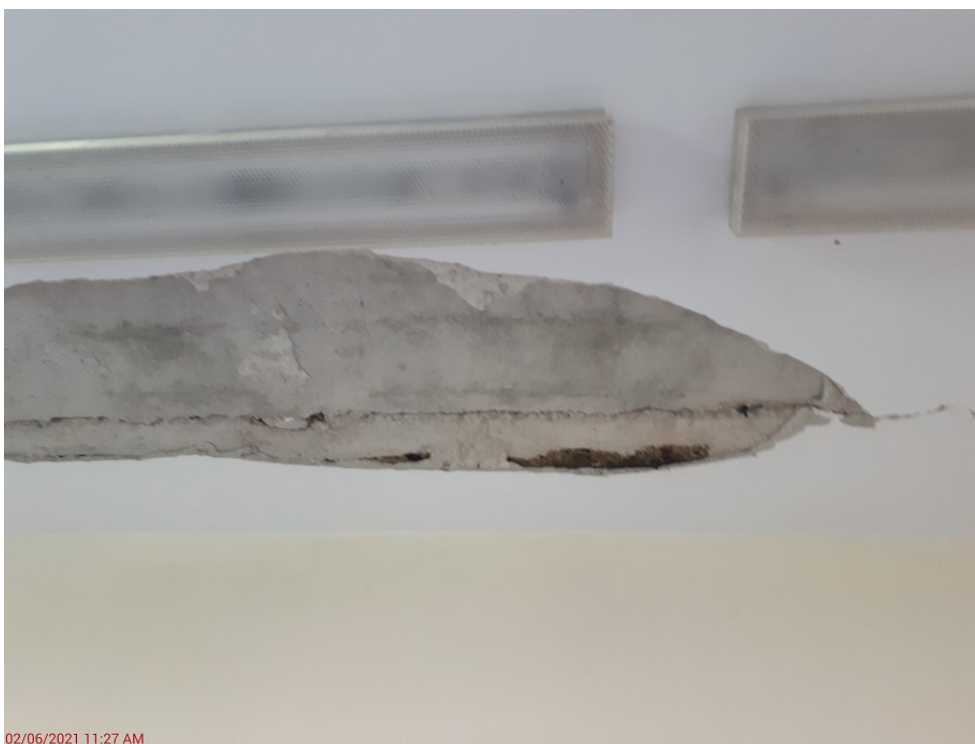
Stropy w budynku – z płyt prefabrykowanych kanałowych. Schody również prefabrykowane. Kierunek ułożenie płyt (pracy stropu) pozaznaczano na rysunkach. Poniżej na zdjęciu widzimy łączenie płyt stropowych:

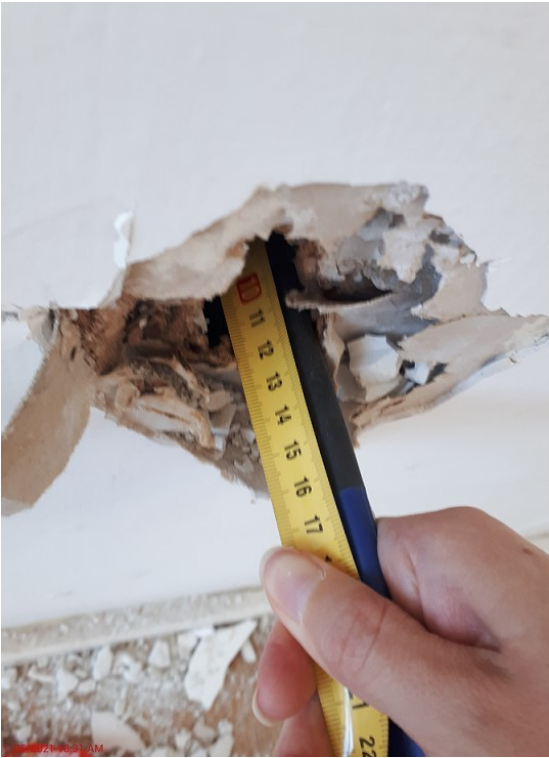
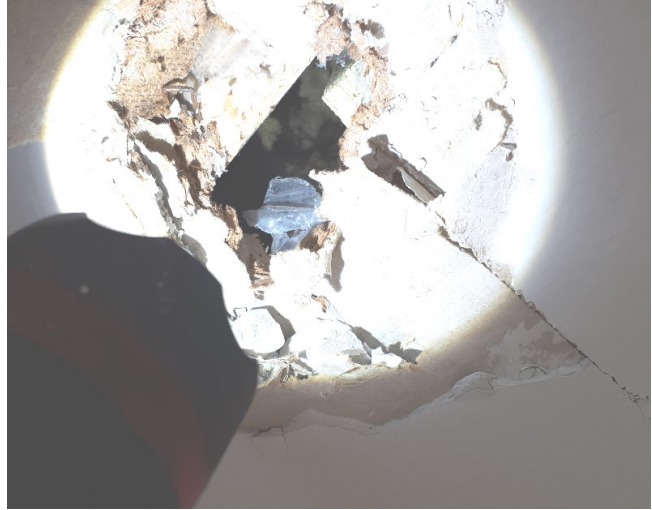
Część budynku w **technologii drewnianej** – składa się z elementów prefabrykowanych, modułowych opartych na stropie nad I kondygnacją. W jednym miejscu na ścianie zewnętrznej, bocznej wykonano odkrywkę. Zdjęcia poniżej:

Konstrukcja ściany to szkielet drewniany: słupki, podwaliny, oczepy drewniane. Stelaż jest wypełniony wełną mineralną, ofoliowany. Od strony wnętrza budynku jest G-K + płyta pilśniowa twarda. Od zewnętrznej strony – stelaż drewniany obity jest płytami eternitowymi i deskami.

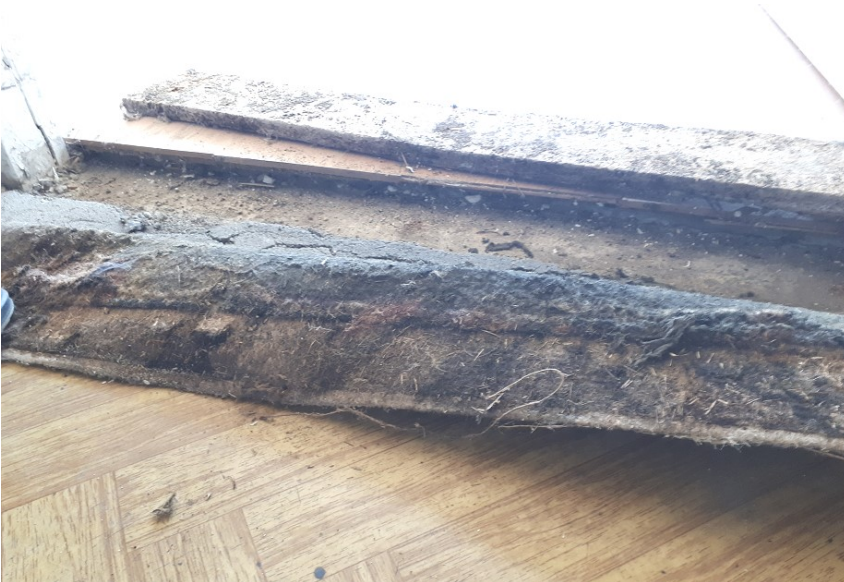
Pomiędzy oknami – patrz zdjęcie na str.14 – są słupki nośne ściany. Strop – drewniany z wypełnieniem wełną mineralną. Warstwy sufitu – takie jak ściany, a podłoga – deski, płyty pilśniowe twarde, wykładziny (panele). Wykonano odkrywkę w progu drzwi. Wynika z niej, że na korytarzu wykonana jest wylewka cementowa lub to był materiał wiążący (zamiast kleju) pomiędzy poszyciem drewnianym stropu, a wykładziną. Patrz zdjęcie poniżej:

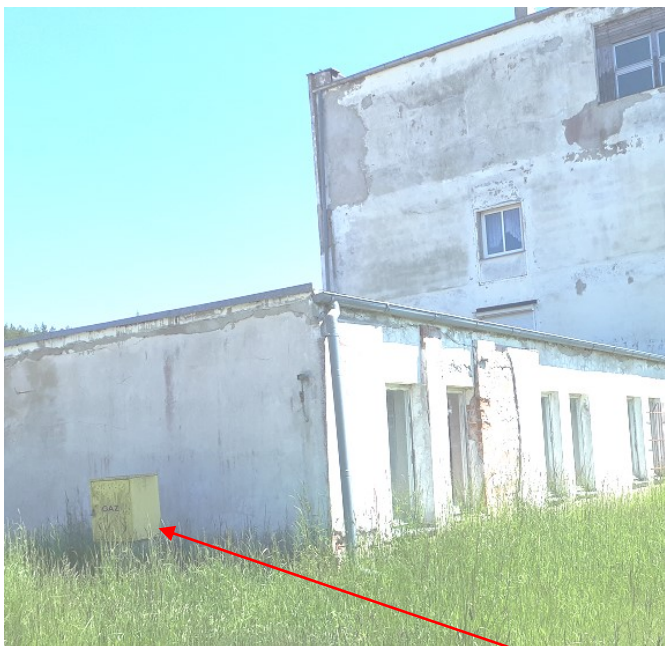
Czynne przełącznik, zaślepione, bez licznika

Przełącznik – skrzynka ok. 0,5-0,7m od budynku – do zachowania.

Przyłącze gazowe – patrz strona 24. Przed przystąpieniem do rozbiórki skrzynkę gazową obudować/obstawić elementami murowanymi lub drewnianymi oraz nakryć minimum paletą drewnianą. Rozbierana ściana budynku nie jest wysoka ale zawsze może się zdarzyć, że coś spadnie – np. fragment cegły, tynku. Nie wolno dopuścić do uszkodzenia rury gazowej. **Prace rozbiórkowe w obrębie przyłącza/skrzynki prowadzić ręcznie.** Właścicielem/zarządcą sieci jest G.EN.GAZ Energia Sp. z o.o. – oddział Puck – patrz punkt **5.0.** – korespondencja elektroniczna.

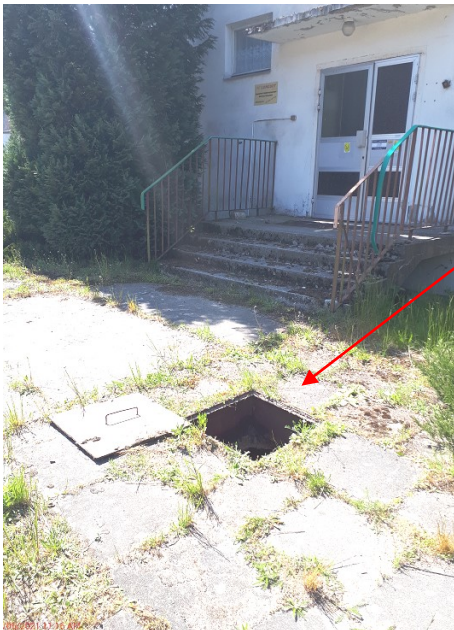
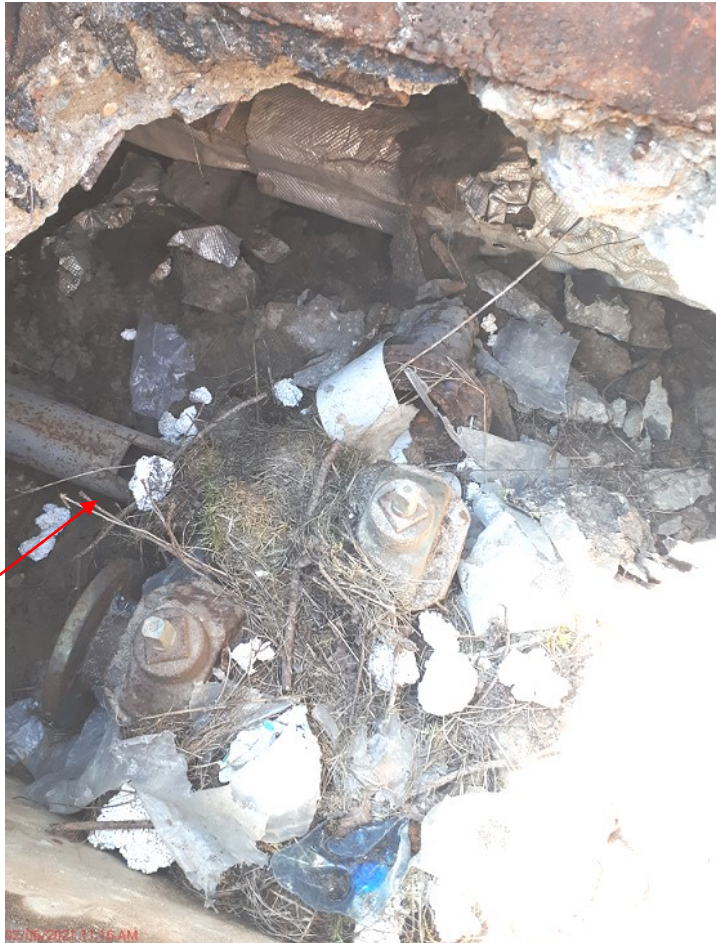
W budynku znajduje się już nieużytkowana instalacja C.O. Część grzejników zdemontowano, większość pozostała bez zmian. Czynniki grzewczy był doprowadzony do budynku z lokalnej kotłowni zewnętrznej. Rury są ułożone w kanale, który przewidziany jest do likwidacji – patrz rys. Sytuacji. W pobliżu wejścia do budynku części „A” jest rewizja kanału. Poniżej zdjęcie tej rewizji. W kanale nadal są ułożone rury.

W rewizji można dostrzec wycięty otwór w jednej z rur (wskazuje go strzałka), luźne kołnierze (części od zaworów) itd. Stan sieci w rewizji potwierdza fakt, że sieć jest nieczynna/niesprawna.

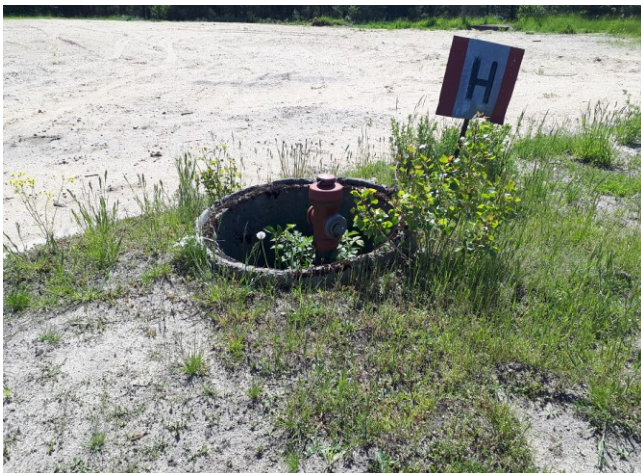
- **kanal C.O.**, który jest do likwidacji, **rów** odwadniający przebiegający wzdłuż dłuższego boku budynku, **hydrant** w narożniku działki 198/37 (przy drodze dojazdowej).

Poniżej zdjęcie hydrantu opisanego powyżej:
