# Ekspertyza przez oględziny pod kątem mechanicznym

Urządzenie	Żuraw wypadowy 30/5 t
Nr rejestracyjny UDT	32-06-001124
Nr inwentaryzacyjny	642 - 4
Data produkcji	1955

## Ekspertyza przez oględziny pod kątem elektrycznym

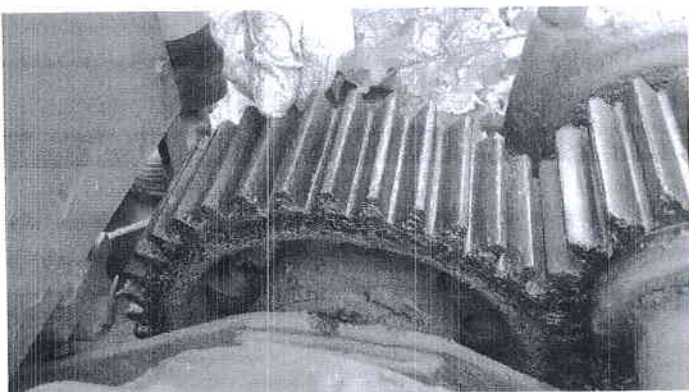
1.4 Luzy w osadzeniach kół zębatych przekładni otwartych. Otwory w których osadzone są osie kół są rozbite. Stan osi możliwy do sprawdzenia po ich demontażu i dokonaniu pomiarów. Niektóre z kół zębatych wykazują graniczne zużycie.

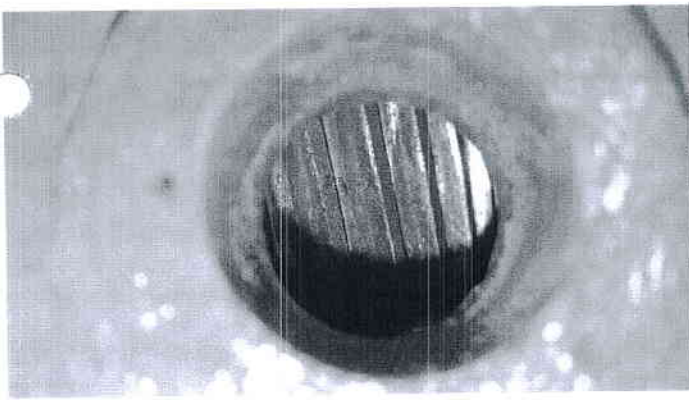
1.6 Przekładnie jazdy do weryfikacji (możliwe po ich zdemontowaniu) . Widoczne wyszczerbienia oraz nagniecenia zębów od opiłków metalu.

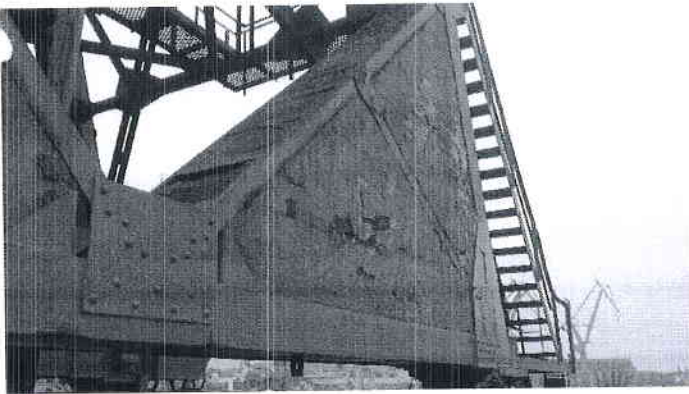
2.1 Popękane obciążenia betonowe. Konieczne wzmocnienie przed dalszym ich rozpadaniem.

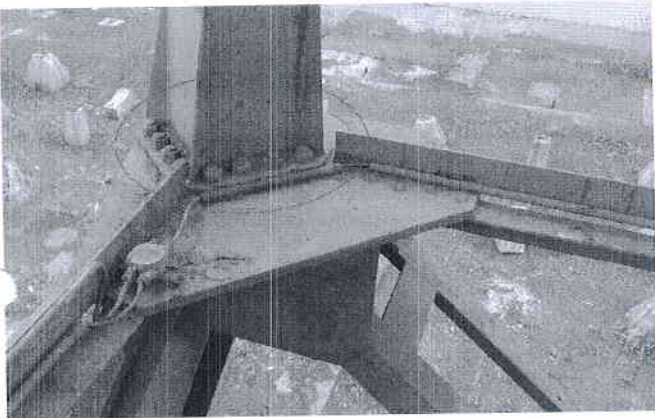
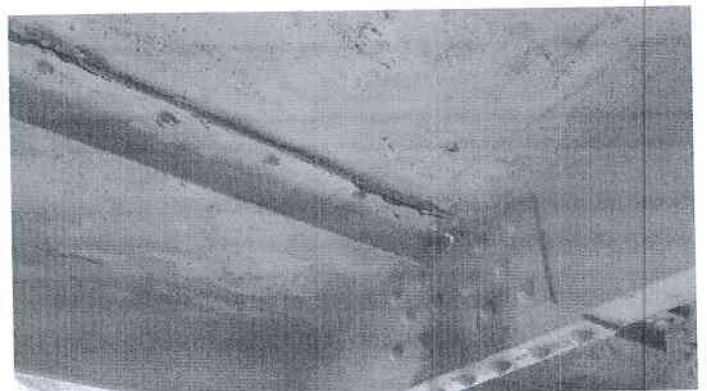
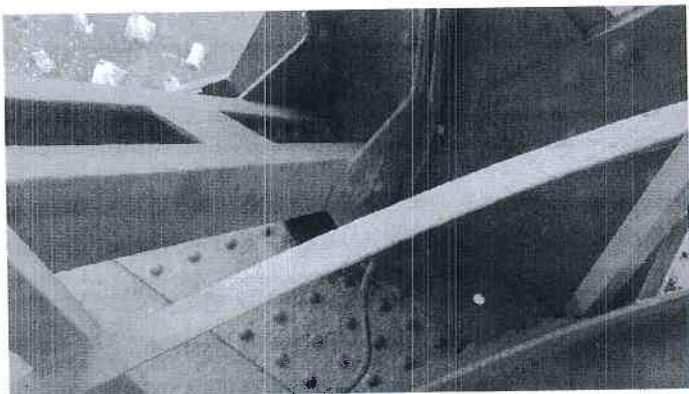
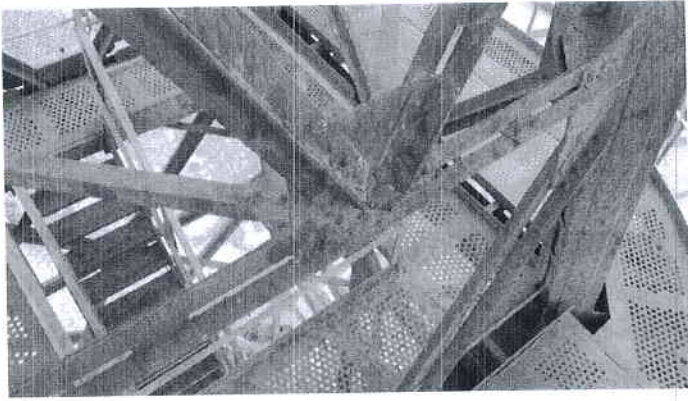
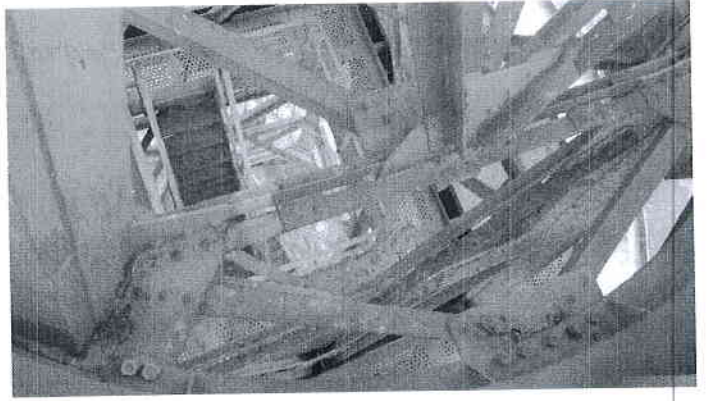
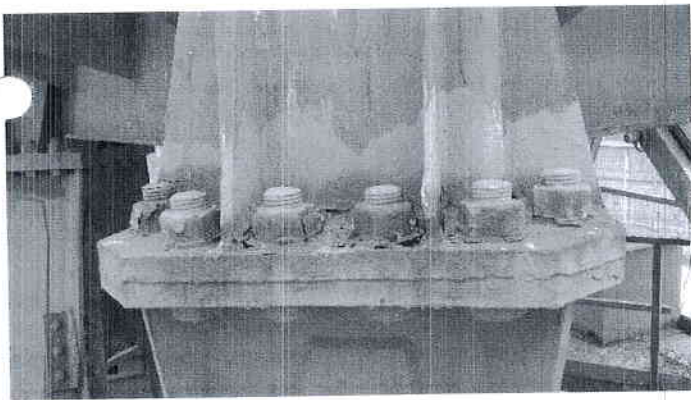
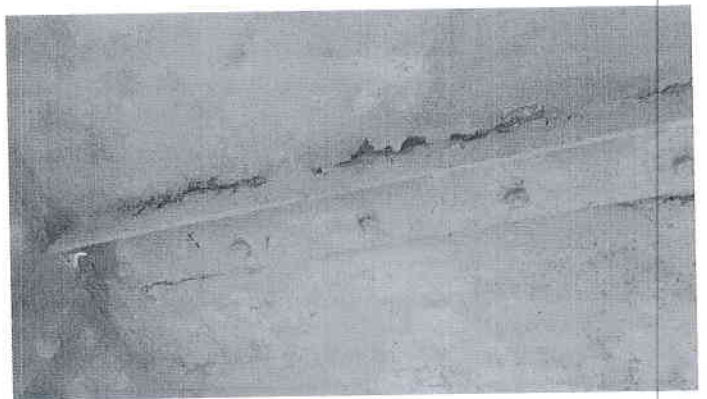
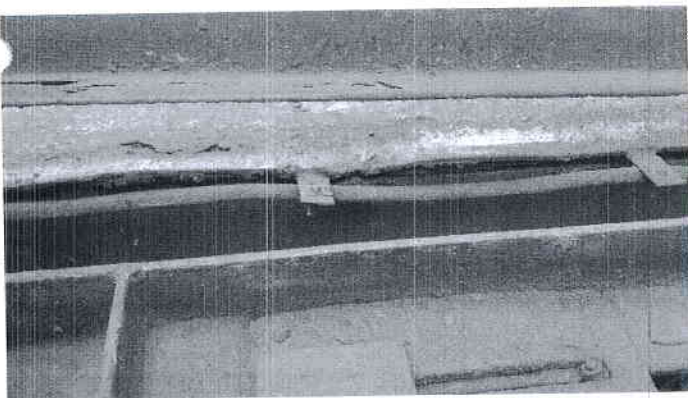
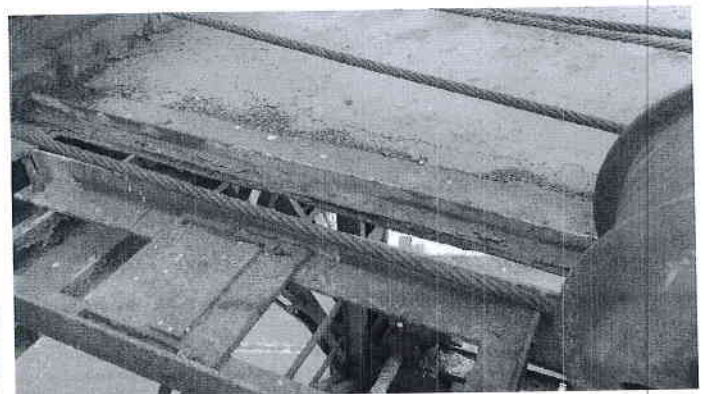
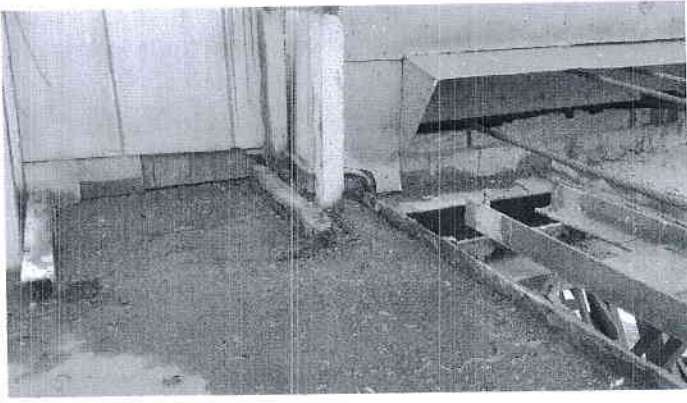
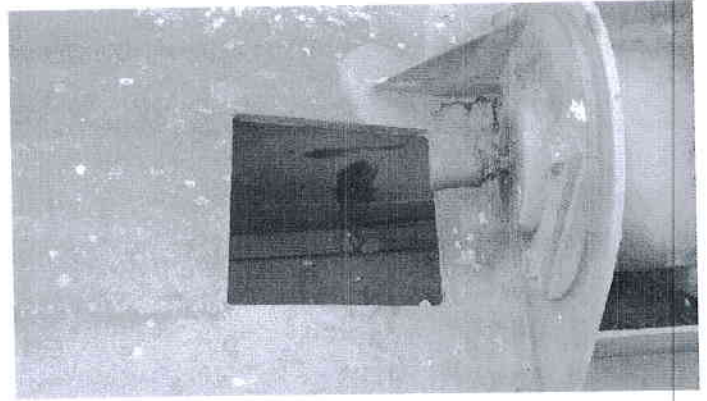
2.2 Ogniska korozji na powierzchniach płaskich konstrukcji, łączeniach przy nakładkach nitowanych, połączeniach kołnierzowych oraz podestach dostępowych. Konstrukcja wymaga renowacji malarskich szczególnie w miejscach połączeń konstrukcji.
