Ekspertyza przez oględziny pod kątem mechanicznym

Urządzenie	Żuraw wypadowy 30/5 t
Nr rejestracyjny UDT	32-06-001124
Nr inwentaryzacyjny	642 -4
Data produkcji	1955

Ekspertyza przez oględziny pod kątem elektrycznym

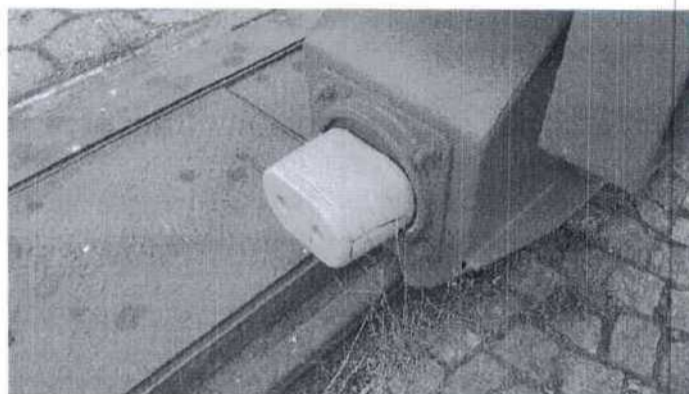
- 1.1 Odboje gumowe na wózkach jazdy żurawia do wymiany. Guma na odbojach jest spękana, pęknięcia po kolizji.
- 1.2 Do regeneracji układy hamulcowe. Wyciek oleju ze zwalniaków. Zwalniaki przed dopuszczeniem do dalszej eksploatacji powinny być zregenerowane oraz wykonany test y zgodnie z kartą producenta.

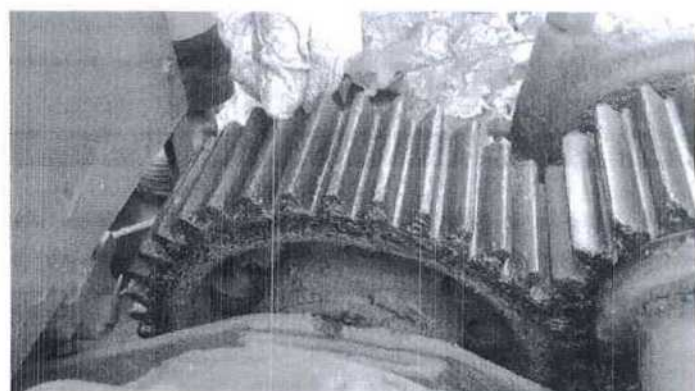
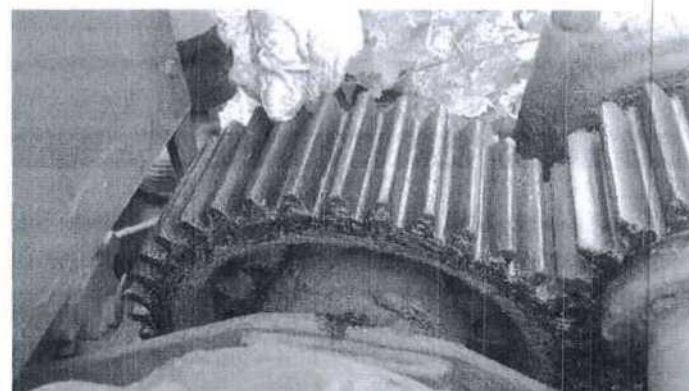
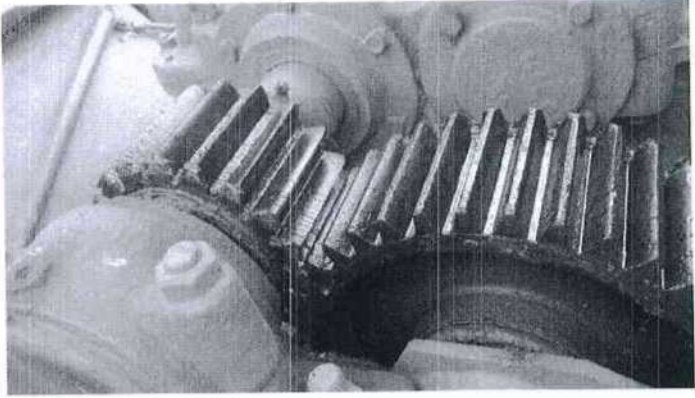
- 1.3 Do regeneracji układ hamulców sztormowych. Niesprawne hamulce, żuraw zabezpieczony za pomocą drewnianych klinów.
- 1.4 Luzy w osadzeniach kół zębatych przekładni otwartych. Otwory w których osadzone są osie kół są rozbite. Stan osi możliwy do sprawdzenia po ich demontażu i dokonaniu pomiarów. Niektóre z kół zębatych wykazują graniczne zużycie.

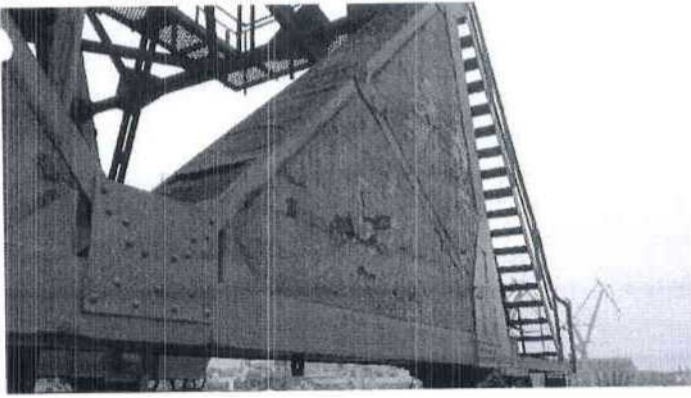
2.
1

- 2.1 Popękane obciążenia betonowe. Konieczne wzmocnienie przed dalszym ich rozpadaniem.
- 2.2 Ogniska korozji na powierzchniach płaskich konstrukcji, łączeniach przy nakładkach nitowanych, połączeniach kołnierзовych oraz podestach dostępowych. Konstrukcja wymaga renowacji malarskich szczególnie w miejscach połączeń konstrukcji.
