OPINIA TECHNICZNA

Przedmiot Opinii: Torowisko podsuwnicowe w hali produkcyjnej Montex Shipyard

Inwestor: Pomorska Specjalna Strefa Ekonomiczna sp. z o.o.
ul. Władysława IV nr 9, 81-703 Sopot

Miejsce: nab. Trawlerowe obszar Montex Shipyard

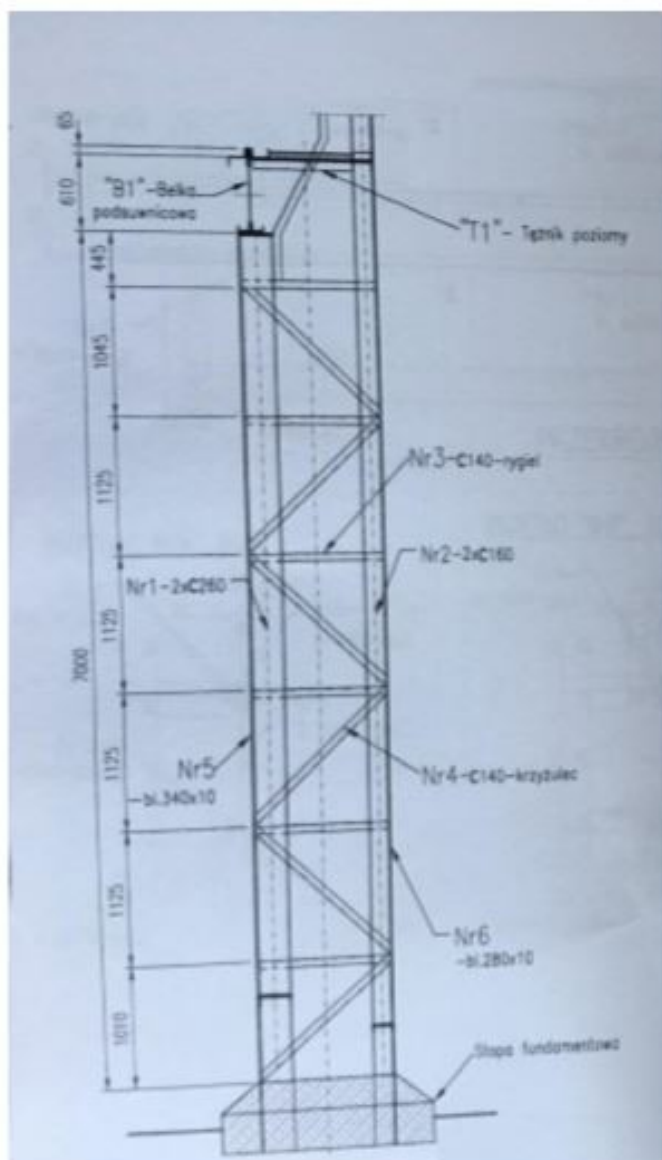
Widok słupa

Obie szyny podsuwnicowe posadowione są na słupach wsporczej kratowej konstrukcji stalowej 2xC260 + 2xC160 skratowane profilem C140. Słupy konstrukcji wsporczej są miejscowo stężone kratowymi tężnikami dwugąłznymi. Całość konstrukcji opiera się na żelbetowych stopach fundamentowych. W górnej części słupy połączone są belką podsuwnicową. Belka podsuwnicowa osadzona jest nad profilami 2xC260. Składa się ona z blachownicy stalowej (średnik z blachy 9x600, półka górna z kątownika 2szt.x 80x80x8

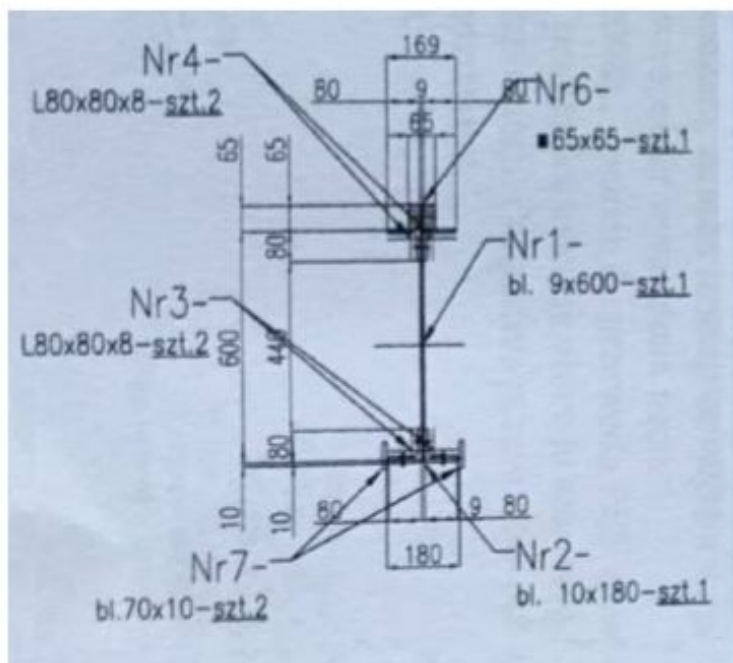
Przekrój belki w podporze.

oraz półki dolnej 2szt.x 80x80x8 plus blachy 2szt. 70x10 w podporze lub 3szt. 10x180 w przęśle). Belka podsuwnicowa jest dodatkowo usztywniona w pasie górnym tężnikiem kratowym. Obie strony belek podsuwnicowych zakończone kozłami oporowymi.
