OPINIA dotycząca

**stanu technicznego całego budynku 81, opracowania
wytycznych odbudowy/remontu ścian szczytowych**

Położenie: ul. Na Ostrowiu 15/20
80-873 Gdańsk

Sporządzili w dniu 28 czerwca 2022r.:

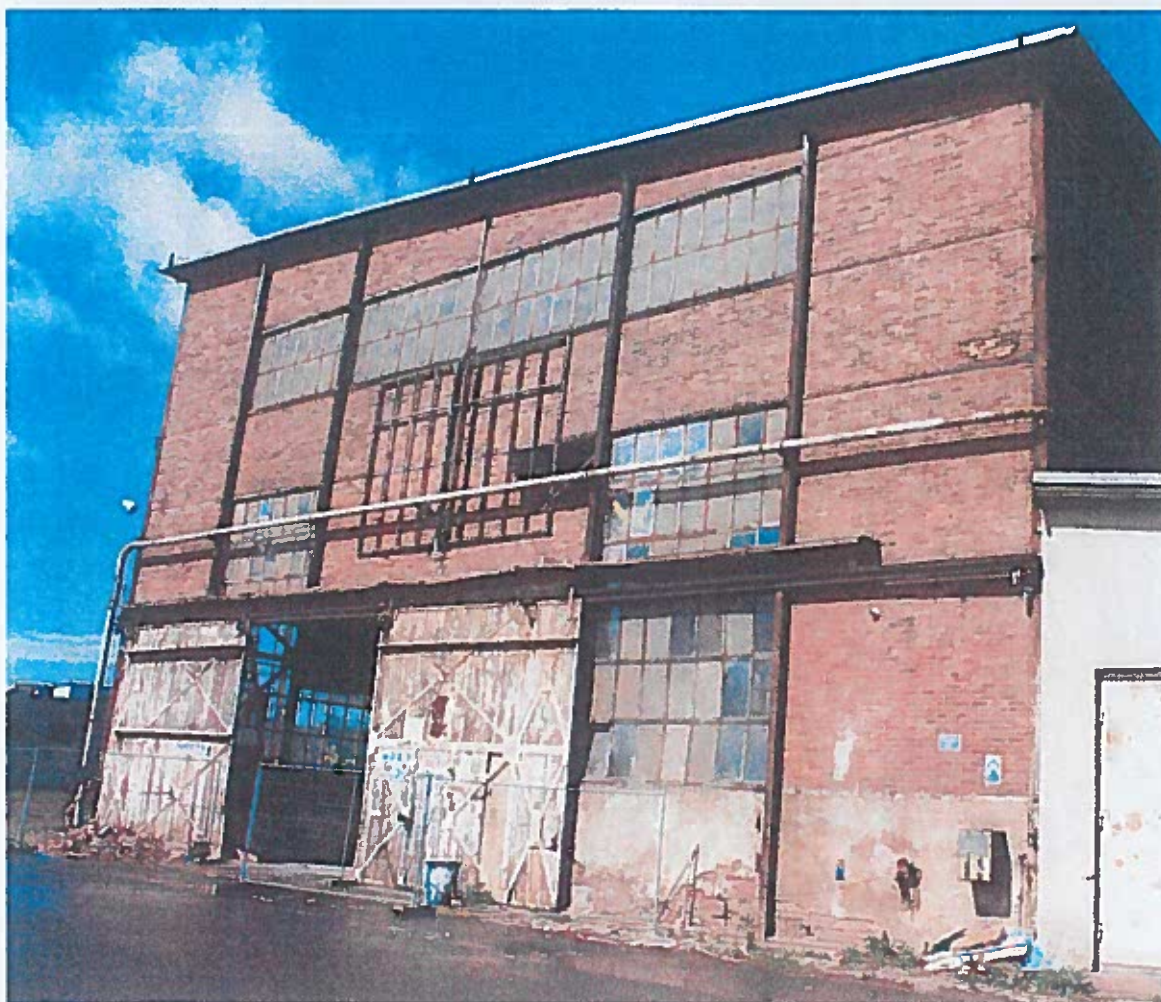
- liczne ślady korozji konstrukcji stalowej
- ubytki/ otwory w murze z cegły, cegła kruszy się w pasie cokołu, duży otwór w murze powyżej wrót oraz po południowej stronie wrót
- zły stan spoin ścian z cegieł szczególnie w pasie cokołu, występują braki zaprawy, istniejąca zaprawa osypująca się, bez wytrzymałości, w złym stanie
- zabrudzenie oraz uszkodzenia i ubytki tynków zewnętrznych i wewnętrznych
- wyboczona i odkształcona konstrukcja okien, korozja ram stalowych okien, nieszczelności w osadzeniu okien, które powodują przedostawanie się wody opadowej do wnętrza budynku oraz zawilgocenie ścian
- silne zabrudzenie istniejącego szklenia
- wrota drewniane – ramy stalowe skorodowane, wypełnienie z desek z licznymi uszkodzeniami, łuszcząca się powłoka malarska, prowadnice stalowe do przesuwania wrót skorodowane, zadaszenie nad prowadnicami uszkodzone, skorodowane, zdeformowane

- usunięcie rusztu szyldu nad wrotami oraz rury nieczynnej instalacji
- uzupełnienie brakującego i naprawa istniejącego zastrzału kratowego
- usunięcie śladów korozji, zabezpieczenie antykorozyjne i malowanie konstrukcji. Po oczyszczeniu z korozji, w razie stwierdzenia istotnych uszkodzeń elementów konstrukcyjnych zaleca się wykonanie ekspertyzy jej stanu i w razie konieczności wymianę uszkodzonych

-usunięcie uszkodzonych cegieł, wypełnienie ubytków w murze nowymi ceglami, zamurowanie otworu nad wrotami oraz po stronie południowej wrót – uszkodzenia powstały na skutek ingerencji najemcy (Pismo DOT-ZOT.226.2.2.2021.JD z dnia 20.04.2022 wraz z protokołem z wizji lokalnej).

-remont wrót - oczyszczenie z korozji, wymiana skorodowanych elementów stalowych, zabezpieczenie antykorozyjne i malowanie, wymiana wypełnienia z desek i malowanie, naprawa i konserwacja prowadnic i mechanizmów jezdnych , wymiana zadaszzenia prowadnic

-wykonanie opaski betonowej przy ścianie w celu odprowadzenia wód opadowych i niedopuszczenia do zawilgocenia ścian

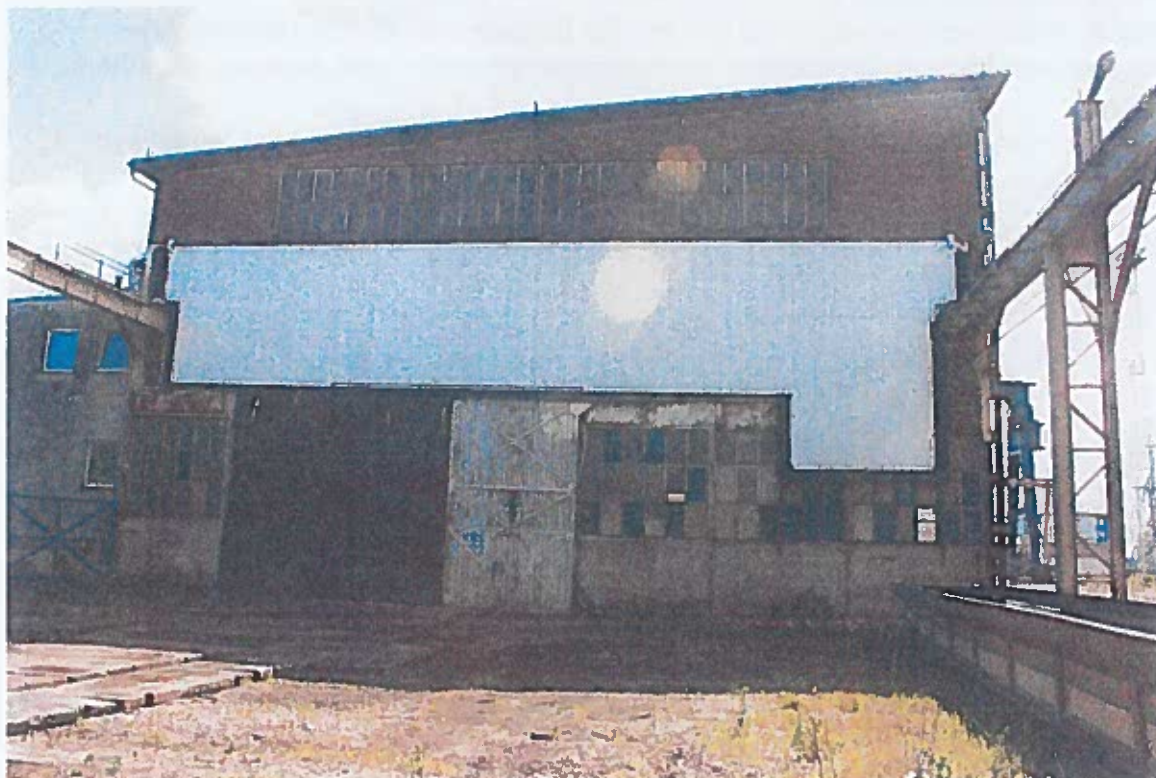
3.5. Stan techniczny ściany szczytowej zachodniej

Stan ściany:

- częściowo rozebrana po stronie północnej wrót na skutek ingerencji najemcy.
- liczne ślady korozji konstrukcji stalowej
- ubytki w murze,
- zły stan spoin ścian, występują braki zaprawy,
- zabrudzenie oraz uszkodzenia i ubytki tynków
- korozja ram stalowych okien, nieszczelności w osadzeniu okien, które powodują przedostawanie się wody opadowej do wnętrza budynku oraz zawilgocenie ścian
- silne zabrudzenie istniejącego szklenia
- wrota drewniane (jedna sztuka zdemontowana przez najemcę) – ramy stalowe skorodowane, wypełnienie z desek z licznymi uszkodzeniami, łuszcząca się powłoka malarska, prowadnice stalowe do przesuwania wrót skorodowane, zadaszenie nad prowadnicami uszkodzone, skorodowane, zdeformowane
- ruchoma kurtyna w ścianie powyżej wrót, po remoncie w dobrym stanie

- usunięcie śladów korozji, zabezpieczenie antykorozyjne i malowanie konstrukcji. Po oczyszczeniu z korozji, w razie stwierdzenia istotnych uszkodzeń elementów konstrukcyjnych zaleca się wykonanie ekspertyzy jej stanu i w razie konieczności wymianę uszkodzonych elementów lub ich wzmocnienie
- uzupełnienie zdemontowanej konstrukcji ściany wraz z oknem i wymurowanie ściany cokołu,
- uzupełnienie brakującego i naprawa istniejącego zastrzału kratowego
- usunięcie uszkodzonych cegieł, wypełnienie ubytków w murze nowymi ceglami,

- usunięcie kruszących się spoin muru oraz wypełnienie nową zaprawą
- demontaż istniejącej stolarki okiennej oraz montaż nowej stolarki stalowej
- usunięcie istniejących kruszących się tynków oraz uzupełnienie ubytków i pomalowanie
- wykonanie nowych wrót, prowadnic i mechanizmów jezdnych oraz wymiana zadaszzenia prowadnic
- wykonanie opaski betonowej przy ścianie w celu odprowadzenia wód opadowych i niedopuszczenie do zawilgocenia ścian
