PROJEKT WYKONAWCZY

NAZWA OBIEKTU BUDOWLANEGO:  
**ZMIANA SPOSOBU UŻYTKOWANIA SCHRONU NA CELE USŁUGOWE/ WYSTAWIENNICZE  
ZLOKALIZOWANEGO W BUDYNKU G-330  
BAŁTYCKIEGO PORTU NOWYCH TECHNOLOGII  
GDYNIA UL. CZECHOSŁOWACKA 3  
DZ. NR 590/2, OBRĘB 0026 GDYNIA**

RYSUNEK:  
**RZUT PIWNICY - SCHRON**  
BRANŻA  
**ARCHITEKTURA**

| SKALA:<br>1:100 | DATA SPORZĄDZENIA<br>02/2022 | NR UMOWY:<br>--- | NR:<br><b>PW/A-01</b> |

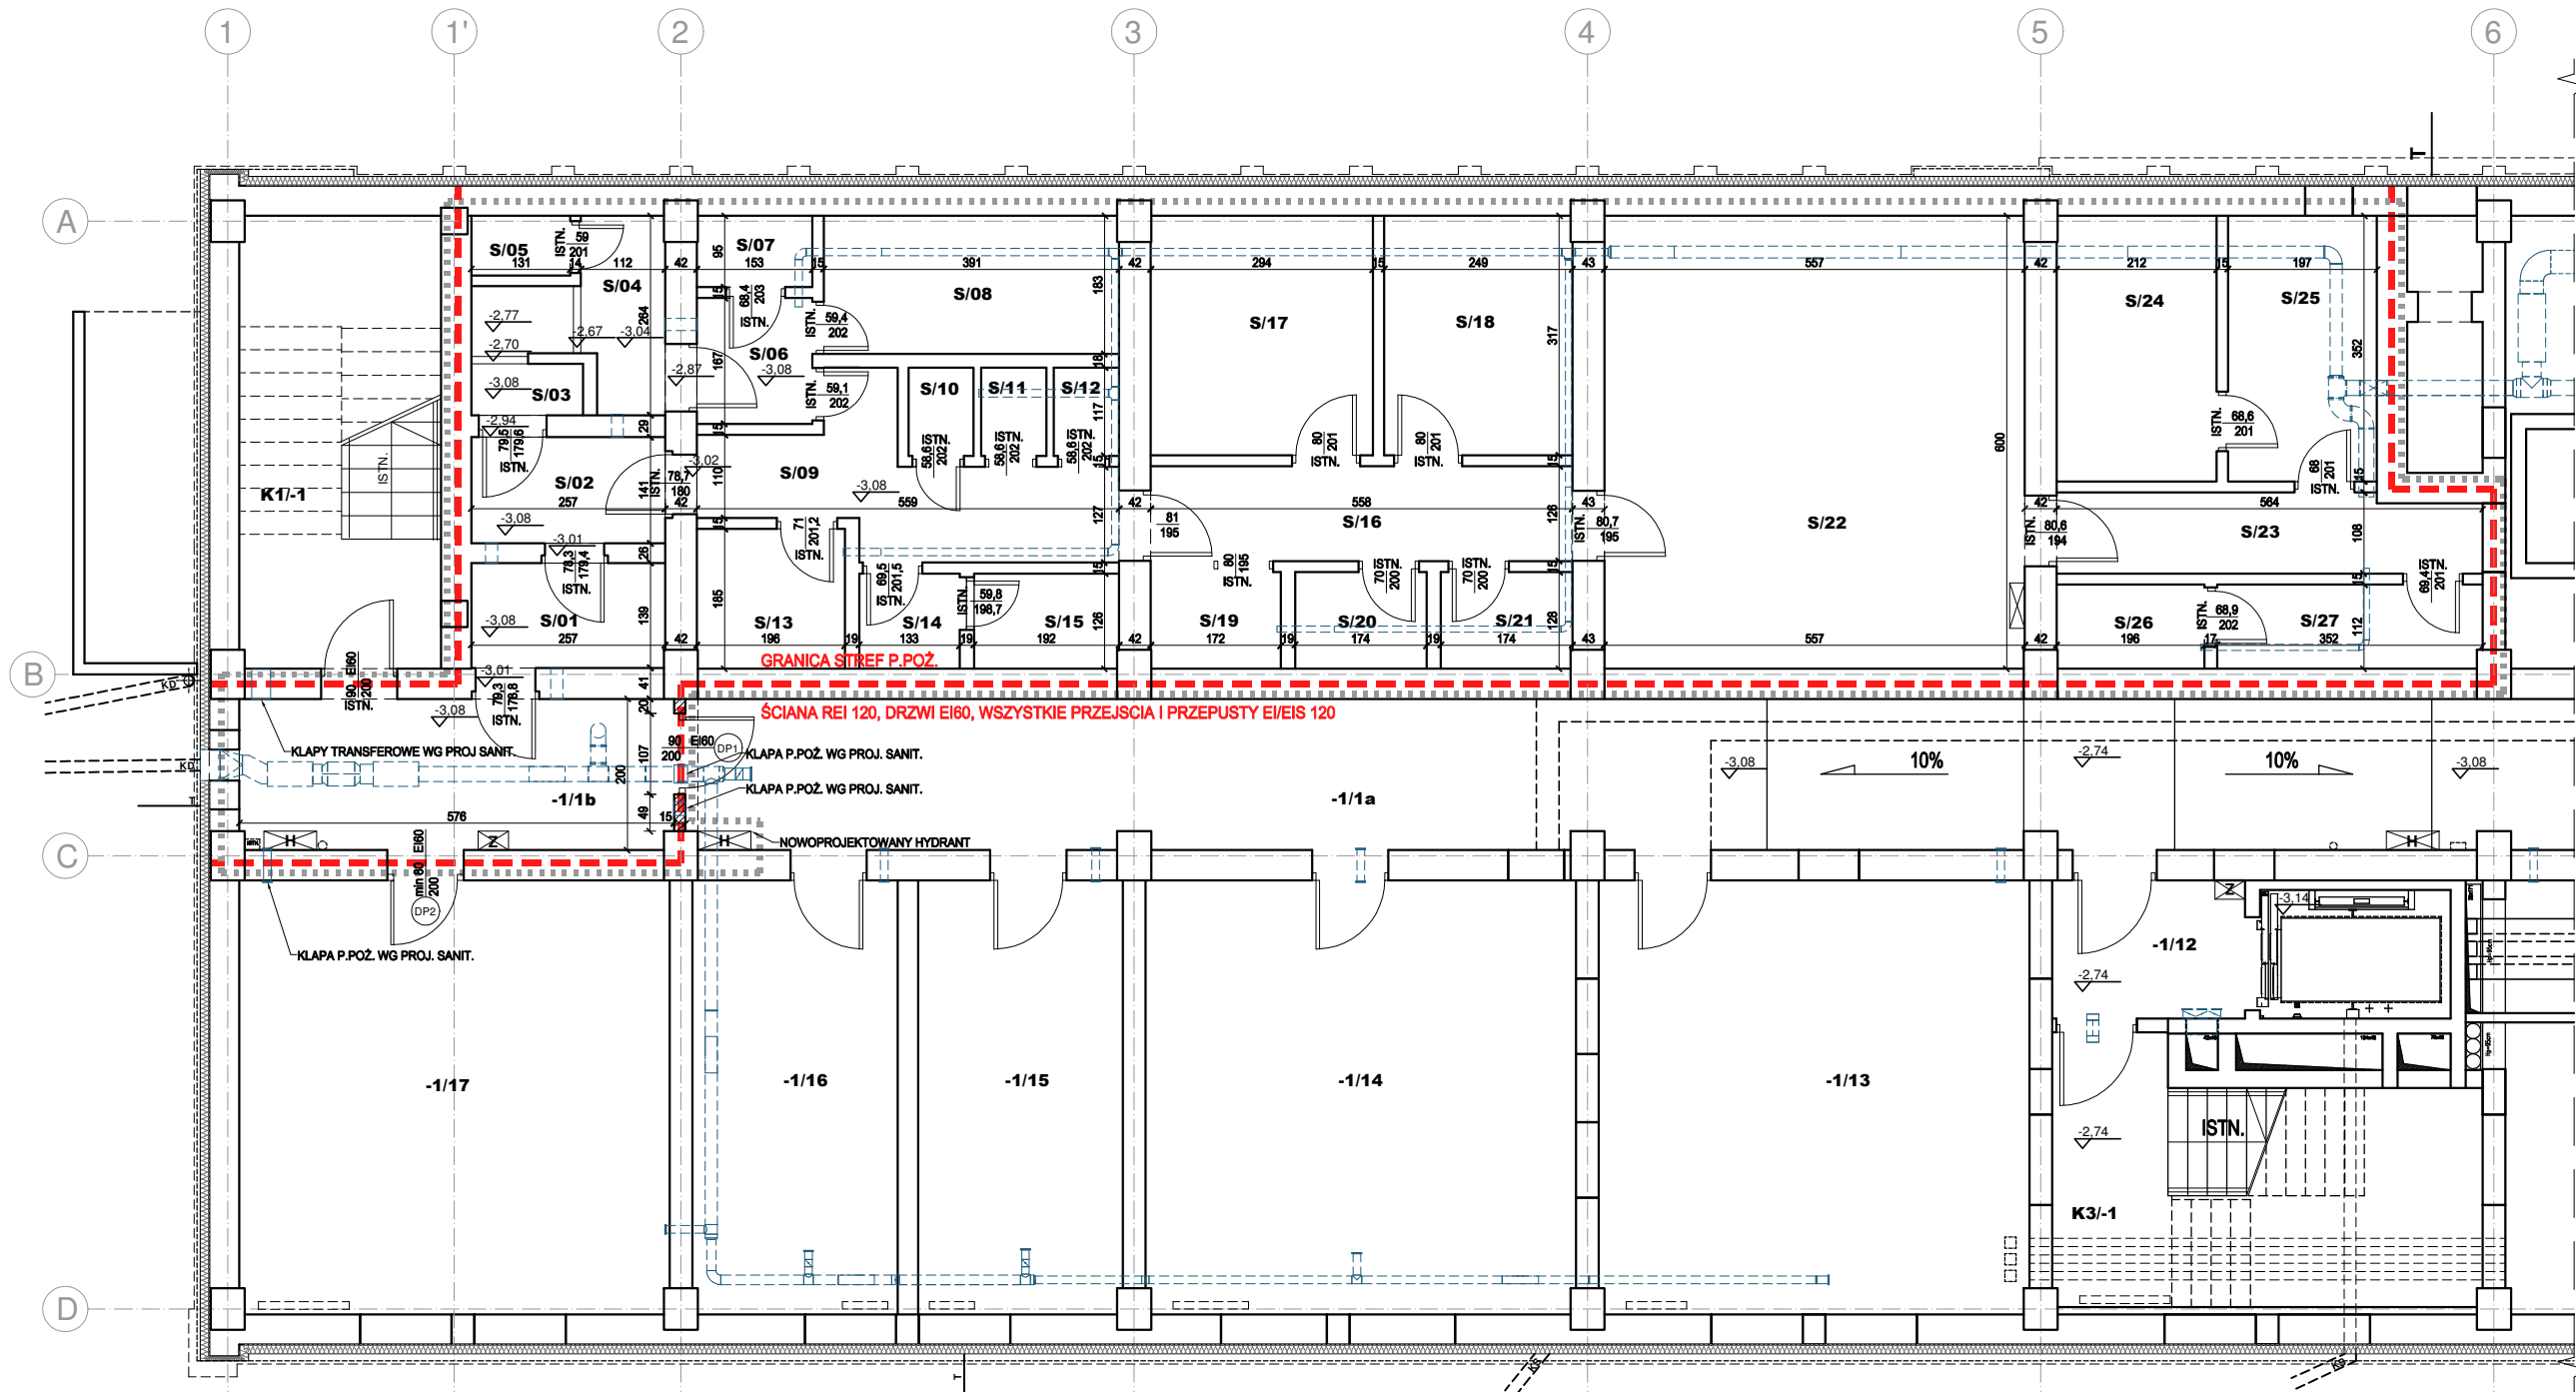
RZUT SCHRONU

- ..... ZAKRES OPRACOWANIA
- GRANICA STEF P.POŻ ZLIII (SCHRON) / PM
- PROJEKTOWANA ŚCIAN MUROWANA Z BLOCZKÓW CEMENTOWO - WAPIENNYCH O ODOPORNOSCI OGNIOWEJ REI120
